Nr zlecenia: 86/22/01/2026/CarArena STANDARD

## WYCENA WARTOŚCI

Zadanie: Ocena stanu technicznego i określenie wartości rynkowej pojazdu

| DANE IDENTYFIKACYJNE POJAZDU | | Dane: [O] I-2026 | |
|---|---|---|---|
| Marka: | BMW | Nr rejestracyjny: | PZ3T069 |

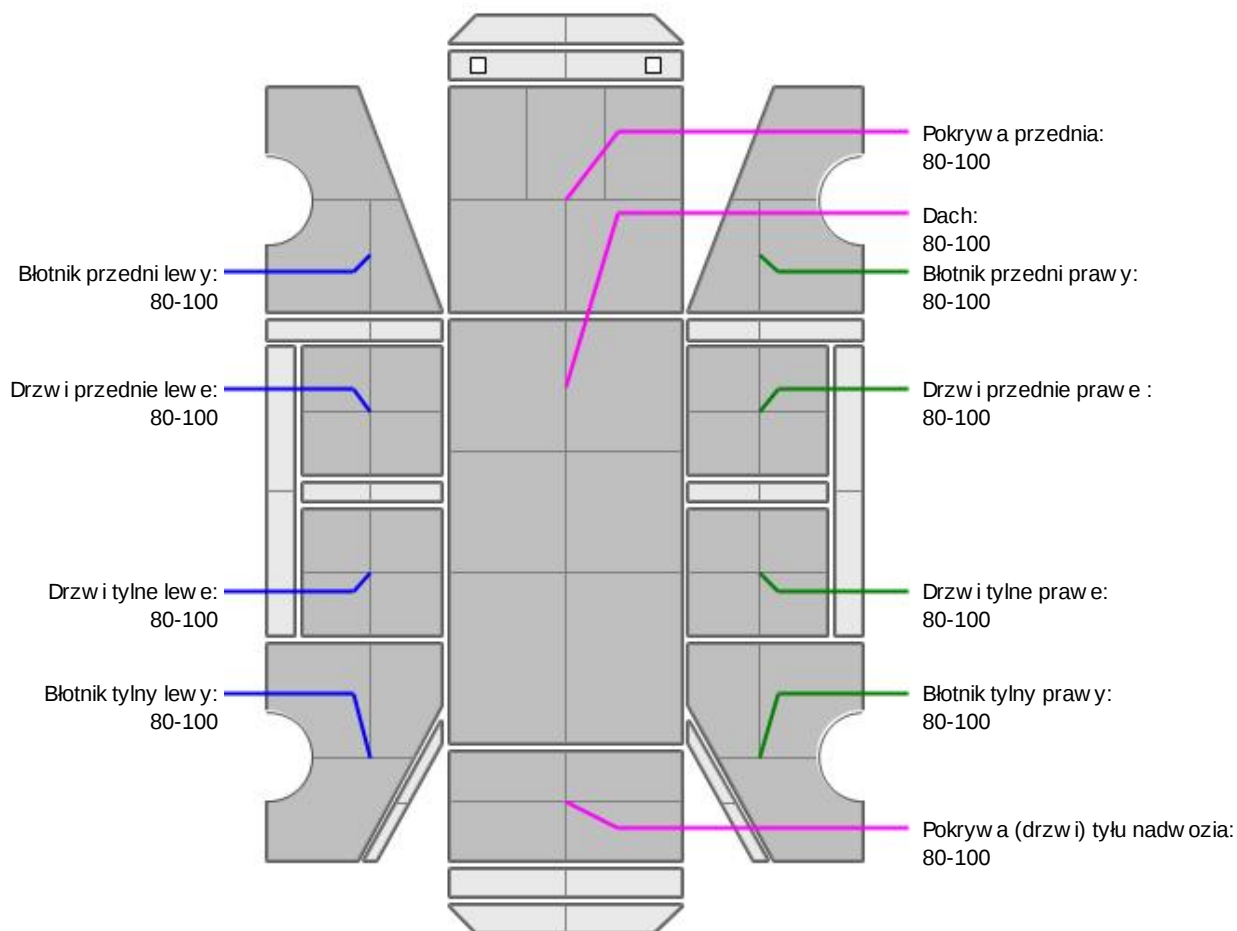
### NADWOZIE – Opis powłoki lakierowej

| L.p. | Nazwa elementu | L / P | Grubość powłoki [µm] | Opis |
| 1 | Pokrywa przednia | | 80-100 | |
| 2 | Dach | | 80-100 | |
| 3 | Błotnik przedni | L | 80-100 | |
| 4 | Drzwi przednie | L | 80-100 | |
| 5 | Drzwi tylne | L | 80-100 | |
| 6 | Błotnik tylny | L | 80-100 | |
| 7 | Błotnik przedni | P | 80-100 | |
| 8 | Drzwi przednie | P | 80-100 | |
| 9 | Drzwi tylne | P | 80-100 | |
| 10 | Błotnik tylny | P | 80-100 | |
| 11 | Pokrywa (drzwi) tyłu nadwozia | | 80-100 | |

Podane przedziały grubości powłoki lakierowej poszczególnych elementów dotyczą wyłącznie punktów pomiarowych, tj. trzech wybranych miejsc na danym elemencie nadwozia. Nie oznacza to, że w pozostałych obszarach danego elementu grubość powłoki jest jednakowa ani że nie może wykrywać poza wskazane zakresy. Pomiary wykonano urządzeniem będącym w posiadaniu rzeczoznawcy. Pomiar wykonany innym przyrządem może się różnić.
