Nr zlecenia: 101/16/01/2026/CarArena STANDARD

## WYCENA WARTOŚCI

Zadanie: Ocena stanu technicznego i określenie wartości rynkowej pojazdu

| DANE IDENTYFIKACYJNE POJAZDU (*) | | Dane: [O] I-2026 | |
|---|---|---|---|
| Model pojazdu: | Fiesta 1.1 MR`17 E6 | Nr Info-Ekspert: | 011-09987 |

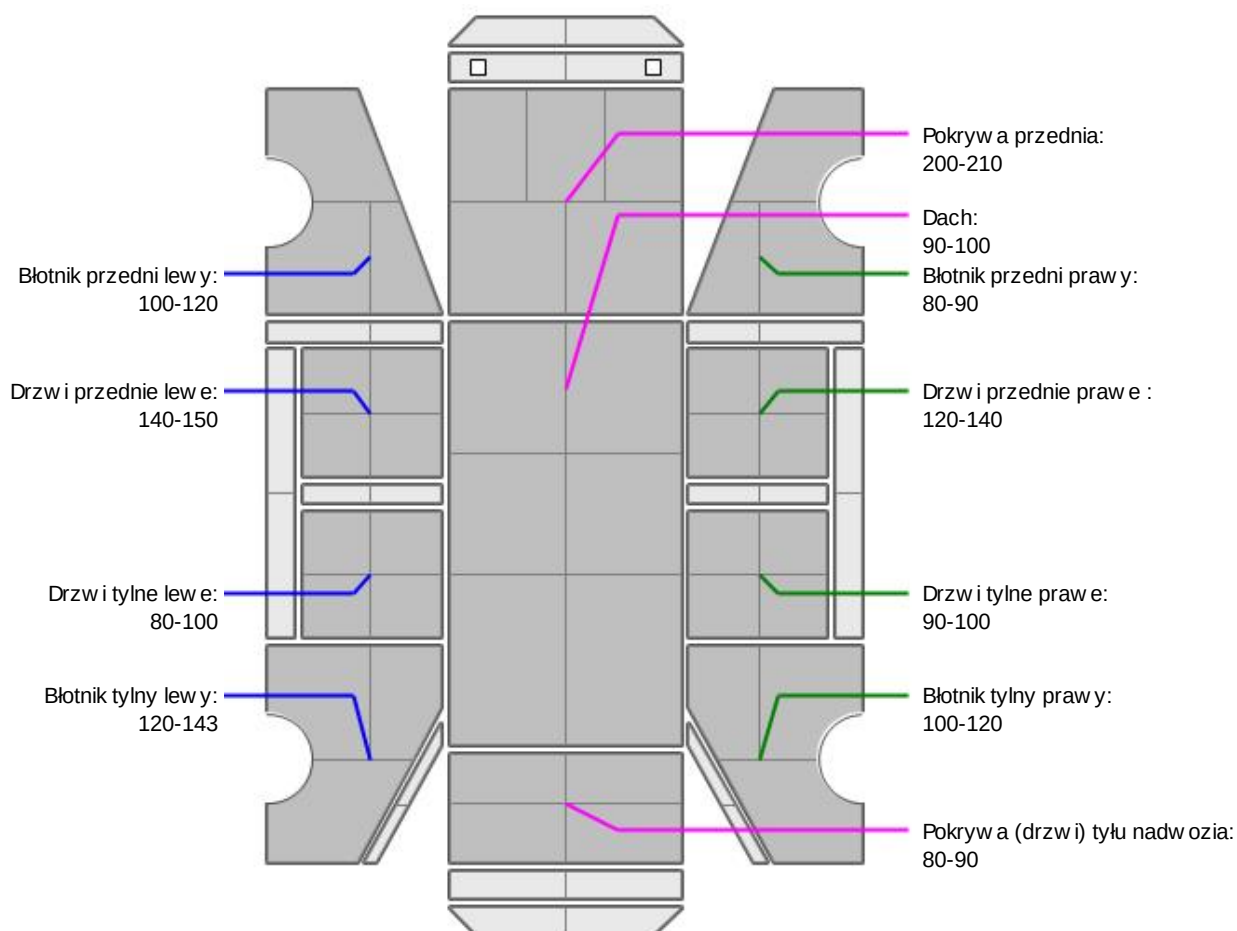
**NADWOZIE – Opis powłoki lakierowej**

| L.p. | Nazwa elementu | L / P | Grubość powłoki [μm] | Opis |
| 1 | Pokrywa przednia | | 200-210 | |
| 2 | Dach | | 90-100 | |
| 3 | Błotnik przedni | L | 100-120 | |
| 4 | Drzwi przednie | L | 140-150 | |
| 5 | Drzwi tylne | L | 80-100 | |
| 6 | Błotnik tylny | L | 120-143 | |
| 7 | Błotnik przedni | P | 80-90 | |
| 8 | Drzwi przednie | P | 120-140 | |
| 9 | Drzwi tylne | P | 90-100 | |
| 10 | Błotnik tylny | P | 100-120 | |
| 11 | Pokrywa (drzwi) tyłu nadwozia | | 80-90 | |

Podane przedziały grubości powłoki lakierowej poszczególnych elementów dotyczą wyłącznie punktów pomiarowych, tj. trzech wybranych miejsc na danym elemencie nadwozia. Nie oznacza to, że w pozostałych obszarach danego elementu grubość powłoki jest jednakowa ani że nie może wykroczyć poza wskazane zakresy. Pomiary wykonano urządzeniem będącym w posiadaniu rzeczoznawcy. Pomiar wykonany innym przyrządem może się różnić.
