Nr zlecenia: 87/20/01/2026/CarArena STANDARD

## WYCENA WARTOŚCI

Zadanie: Ocena stanu technicznego i określenie wartości rynkowej pojazdu

| DANE IDENTYFIKACYJNE POJAZDU | | Dane: [D] I-2026 | |
|---|---|---|---|
| Model pojazdu: | Transporter T6 BiTDI MR`16 E6 3.0t | Nr Info-Ekspert: | 040-08199 |

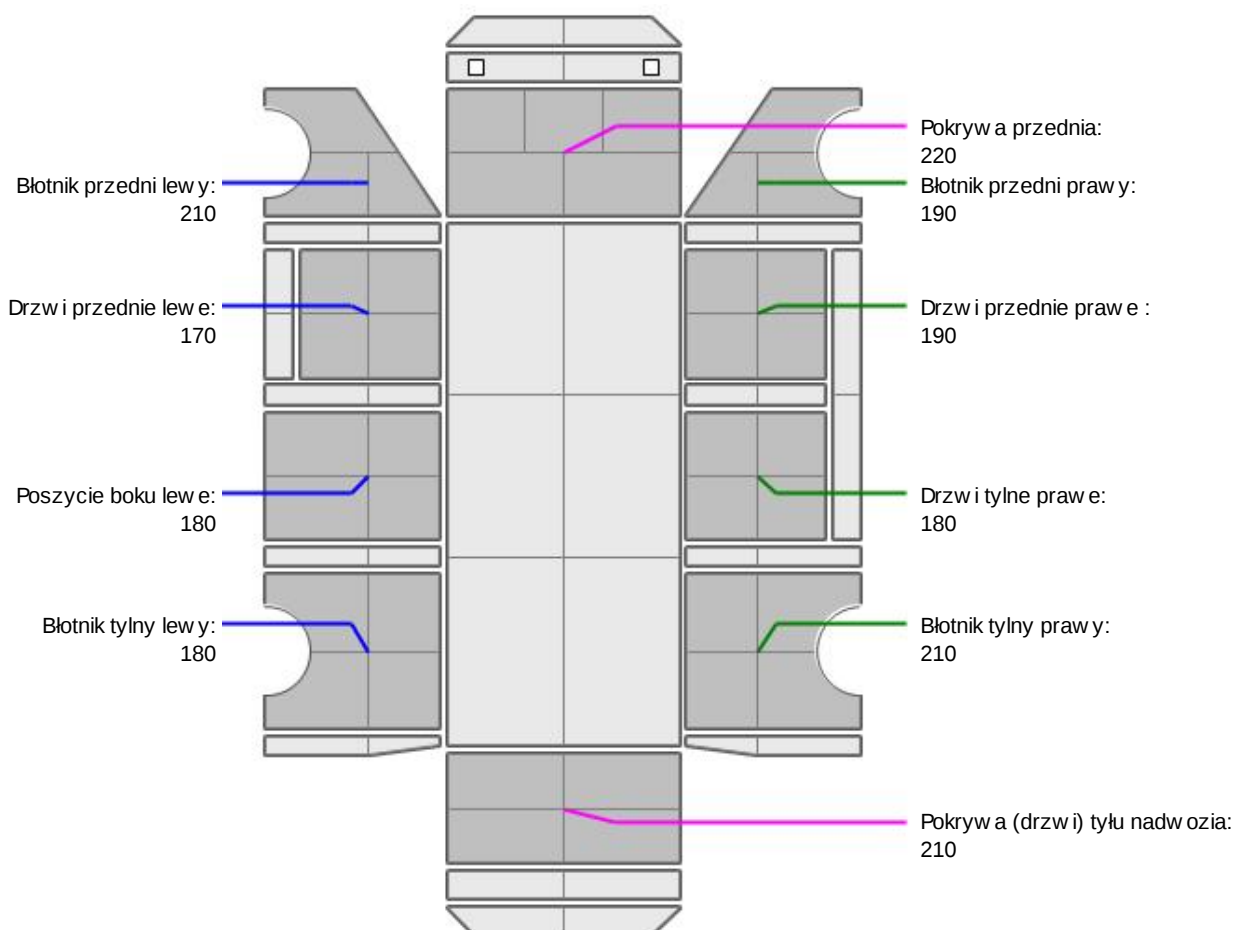
| L.p. | Nazwa elementu | L / P | Grubość powłoki [µm] | Opis |
| 1 | Pokrywa przednia | | 220 | |
| 2 | Błotnik przedni | L | 210 | |
| 3 | Drzwi przednie | L | 170 | |
| 4 | Poszycie boku | L | 180 | |
| 5 | Błotnik tylny | L | 180 | |
| 6 | Błotnik przedni | P | 190 | |
| 7 | Drzwi przednie | P | 190 | |
| 8 | Drzwi tylne | P | 180 | |
| 9 | Błotnik tylny | P | 210 | |
| 10 | Pokrywa (drzwi) tyłu nadwozia | | 210 | |

Podane przedziały grubości powłoki lakierowej poszczególnych elementów dotyczą wyłącznie punktów pomiarowych, tj. trzech wybranych miejsc na danym elemencie nadwozia. Nie oznacza to, że w pozostałych obszarach danego elementu grubość powłoki jest jednakowa ani że nie może wykroczyć poza wskazane zakresy. Pomiary wykonano urządzeniem będącym w posiadaniu rzeczoznawcy. Pomiar wykonany innym przyrządem może się różnić.
