Nr zlecenia: 90/20/01/2026/CarArena STANDARD

## WYCENA WARTOŚCI

Zadanie: Ocena stanu technicznego i określenie wartości rynkowej pojazdu

| DANE IDENTYFIKACYJNE POJAZDU | | Dane: [D] I-2026 | |
|---|---|---|---|
| Model pojazdu: | FT 350 2.0 TDCi MR`16 E6 3.5t | Nr Info-Ekspert: | 011-09562 |

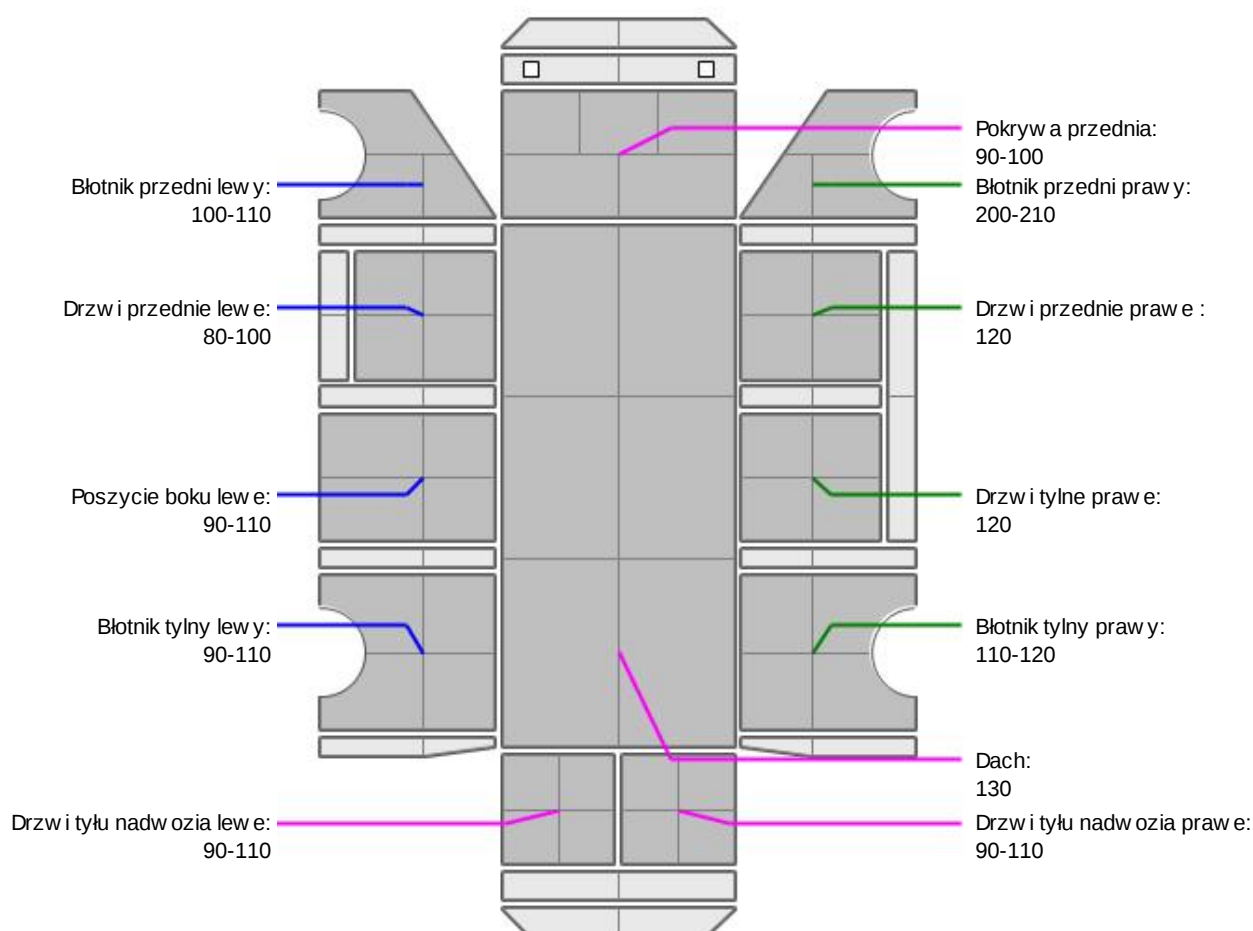
| L.p. | Nazwa elementu | L / P | Grubość powłoki [µm] | Opis |
| 1 | Pokrywa przednia | | 90-100 | |
| 2 | Dach | | 130 | |
| 3 | Błotnik przedni | L | 100-110 | |
| 4 | Drzwi przednie | L | 80-100 | |

| 5 | Poszycie boku | L | 90-110 | |
| 6 | Błotnik tylny | L | 90-110 | |
| 7 | Drzwi tyłu nadwozia | | 90-110 | |
| 8 | Błotnik przedni | P | 200-210 | |
| 9 | Drzwi przednie | P | 120 | |
| 10 | Drzwi tylne | P | 120 | |
| 11 | Błotnik tylny | P | 110-120 | |
| 12 | Drzwi tyłu nadwozia | | 90-110 | |

Podane przedziały grubości powłoki lakierowej poszczególnych elementów dotyczą wyłącznie punktów pomiarowych, tj. trzech wybranych miejsc na danym elemencie nadwozia. Nie oznacza to, że w pozostałych obszarach danego elementu grubość powłoki jest jednakowa ani że nie może wykroczać poza wskazane zakresy. Pomiary wykonano urządzeniem będącym w posiadaniu rzeczoznawcy. Pomiar wykonany innym przyrządem może się różnić.
