Nr zlecenia: 34/14/11/2025/CarArena STANDARD

## WYCENA WARTOŚCI

Zadanie: Ocena stanu technicznego i określenie wartości rynkowej pojazdu

| DANE IDENTYFIKACYJNE POJAZDU | | Dane: [O] XI-2025 | |
|---|---|---|---|
| Marka: | TOYOTA | Nr rejestracyjny: | WE4J835 |

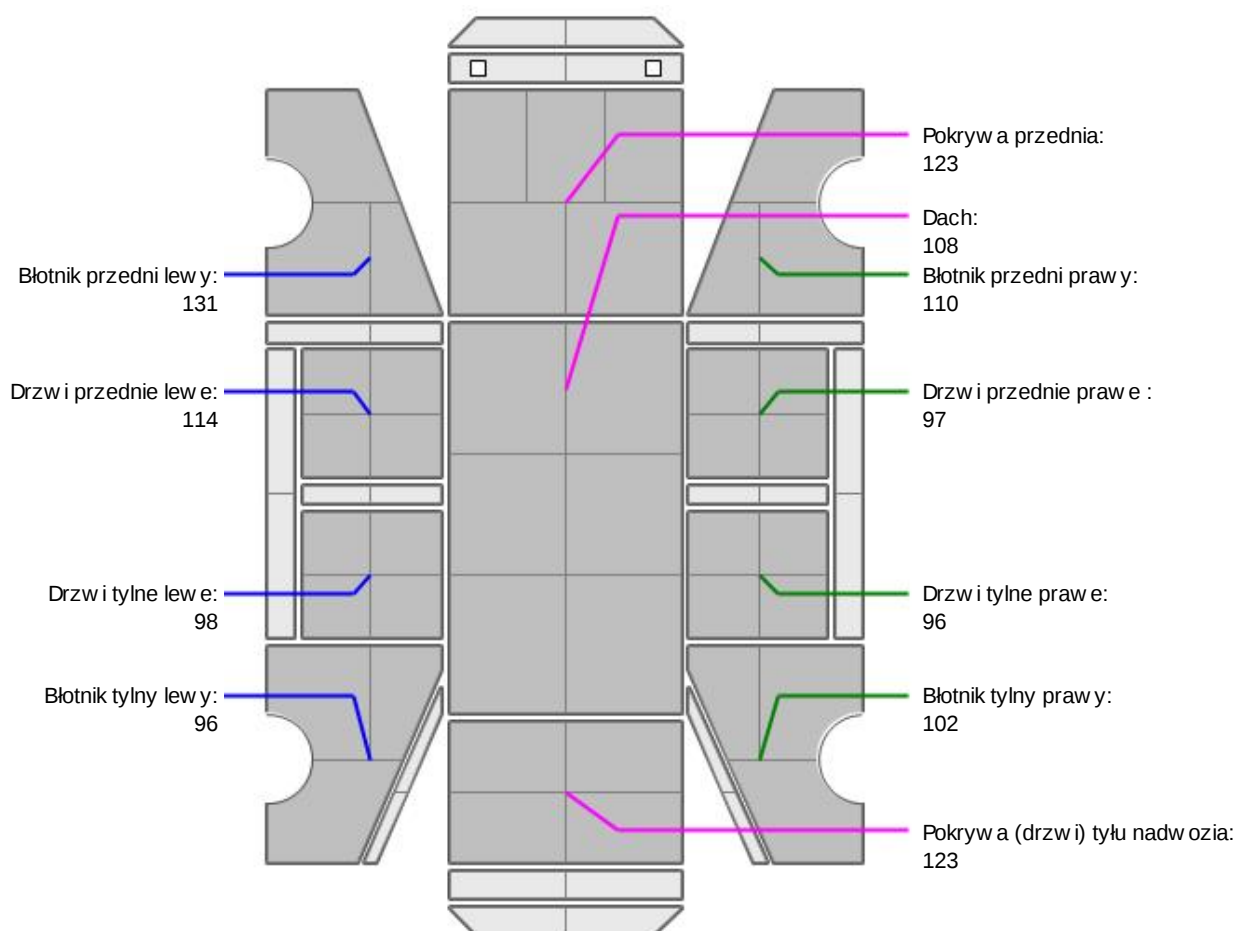
### KABINA KIEROWCY – Opis powłoki lakierowej

| L.p. | Nazwa elementu | L / P | Grubość powłoki [µm] | Opis |
| 1 | Pokrywa przednia | | 123 | |
| 2 | Dach | | 108 | |
| 3 | Błotnik przedni | L | 131 | |
| 4 | Drzwi przednie | L | 114 | |
| 5 | Drzwi tylne | L | 98 | |
| 6 | Błotnik tylny | L | 96 | |
| 7 | Błotnik przedni | P | 110 | |
| 8 | Drzwi przednie | P | 97 | |
| 9 | Drzwi tylne | P | 96 | |
| 10 | Błotnik tylny | P | 102 | |
| 11 | Pokrywa (drzwi) tyłu nadwozia | | 123 | |

Podane przedziały grubości powłoki lakierowej, dotyczą punktów pomiarowych. Nie mogą być traktowane jako gwarancja, że grubość powłoki lakierowej w innych punktach nie wykracza poza te przedziały. Pomiar powłoki lakierowej został wykonany urządzeniem będącym w posiadaniu rzeczoznawcy. Pomiar wykonany innym przyrządem może się różnić.
