Nr zlecenia: 84/20/01/2026/CarArena STANDARD

## Wycena wartości

Zadanie: Ocena stanu technicznego i określenie wartości rynkowej pojazdu

| DANE IDENTYFIKACYJNE POJAZDU | | Dane: [D] I-2026 | |
|---|---|---|---|
| Model pojazdu: | FT 300 2.2 TDCi MR`12 E5 3.0t | Nr Info-Ekspert: | 011-07195 |

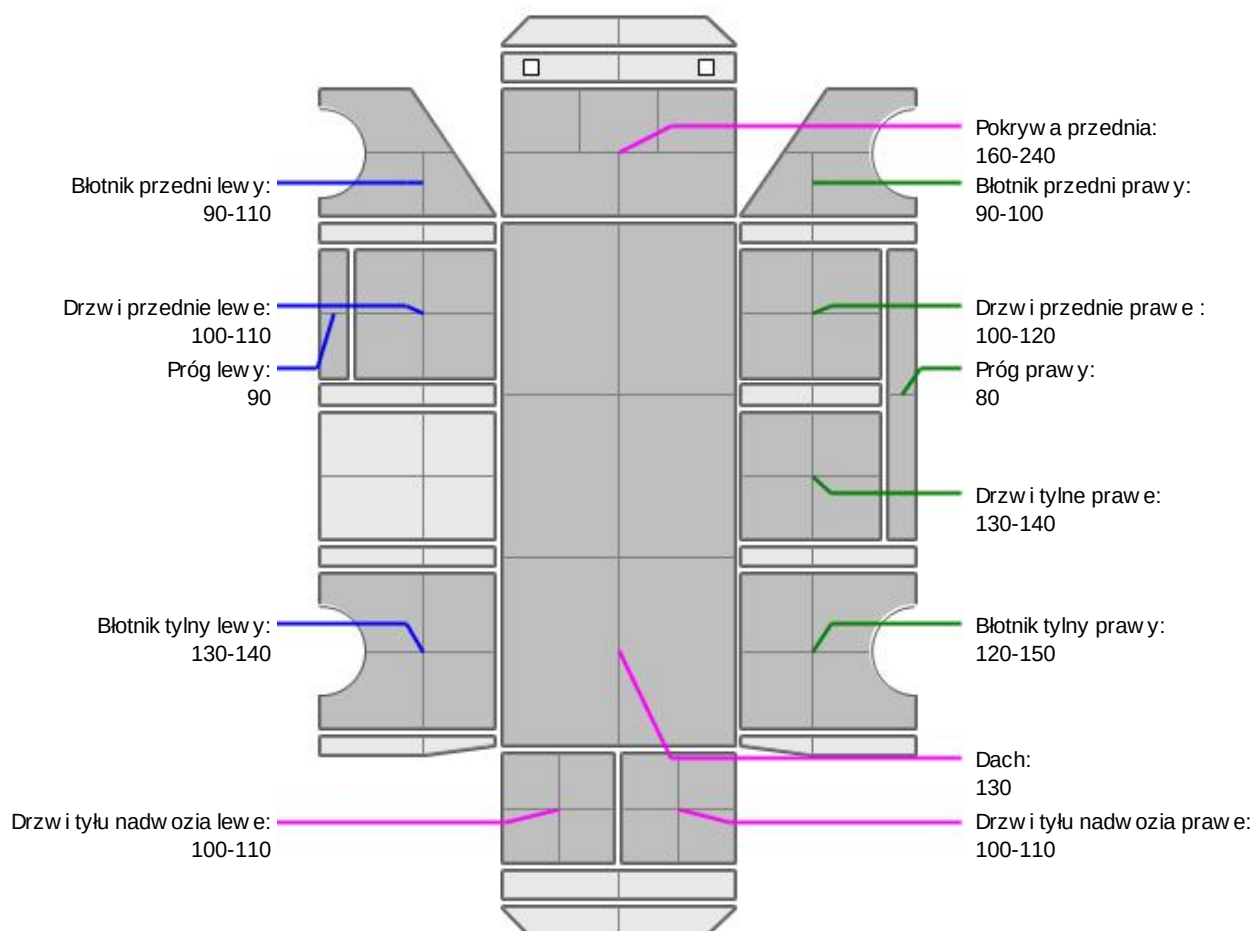
| L.p. | Nazwa elementu | L / P | Grubość powłoki [ $\mu\text{m}$ ] | Opis |
| 1 | Pokrywa przednia | | 160-240 | |
| 2 | Dach | | 130 | |
| 3 | Błotnik przedni | L | 90-110 | |
| 4 | Próg | L | 90 | |
| 5 | Drzwi przednie | L | 100-110 | |
| 6 | Błotnik tylny | L | 130-140 | |
| 7 | Drzwi tyłu nadwozia | | 100-110 | |
| 8 | Błotnik przedni | P | 90-100 | |
| 9 | Próg | P | 80 | |
| 10 | Drzwi przednie | P | 100-120 | |
| 11 | Drzwi tylne | P | 130-140 | |
| 12 | Błotnik tylny | P | 120-150 | |
| 13 | Drzwi tyłu nadwozia | | 100-110 | |

Podane przedziały grubości powłoki lakierowej poszczególnych elementów dotyczą wyłącznie punktów pomiarowych, tj. trzech wybranych miejsc na danym elemencie nadwozia. Nie oznacza to, że w pozostałych obszarach danego elementu grubość powłoki jest jednakowa ani że nie może wykroczyć poza wskazane zakresy. Pomiary wykonano urządzeniem będącym w posiadaniu rzeczoznawcy. Pomiar wykonany innym przyrządem może się różnić.
