Nr zlecenia: 36/14/11/2025/CarArena STANDARD

## WYCENA WARTOŚCI

Zadanie: Ocena stanu technicznego i określenie wartości rynkowej pojazdu

| DANE IDENTYFIKACYJNE POJAZDU | | Dane: [O] XI-2025 | |
|---|---|---|---|
| Marka: | TOYOTA | Nr rejestracyjny: | WE4K085 |

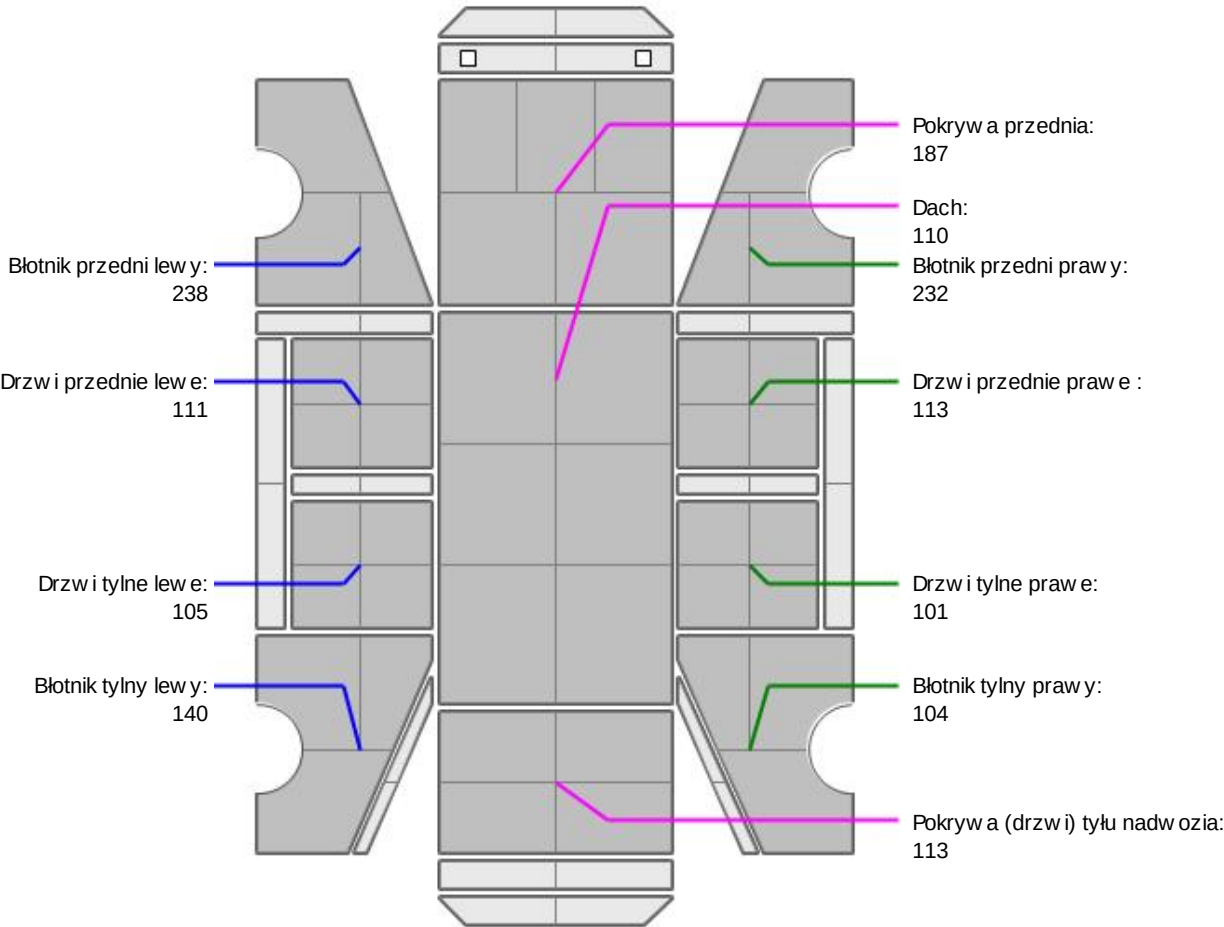
**KABINA KIEROWCY – Opis powłoki lakierowej**

| L.p. | Nazwa elementu | L / P | Grubość powłoki [μm] | Opis |
| 1 | Pokrywa przednia | | 187 | |
| 2 | Dach | | 110 | |
| 3 | Błotnik przedni | L | 238 | |
| 4 | Drzwi przednie | L | 111 | |
| 5 | Drzwi tylne | L | 105 | |
| 6 | Błotnik tylny | L | 140 | |
| 7 | Błotnik przedni | P | 232 | |
| 8 | Drzwi przednie | P | 113 | |
| 9 | Drzwi tylne | P | 101 | |
| 10 | Błotnik tylny | P | 104 | |
| 11 | Pokrywa (drzwi) tyłu nadwozia | | 113 | |
