## WYCENA WARTOŚCI

Zadanie: Ocena stanu technicznego i określenie wartości rynkowej pojazdu

| DANE IDENTYFIKACYJNE POJAZDU | | Dane: [O] XI-2025 | |
|---|---|---|---|
| Marka: | TOYOTA | Nr rejestracyjny: | WE4J763 |
| Model pojazdu: | Corolla 1.8 Hybrid MR`19 E6 | Nr Info-Ekspert: | 037-03194 |

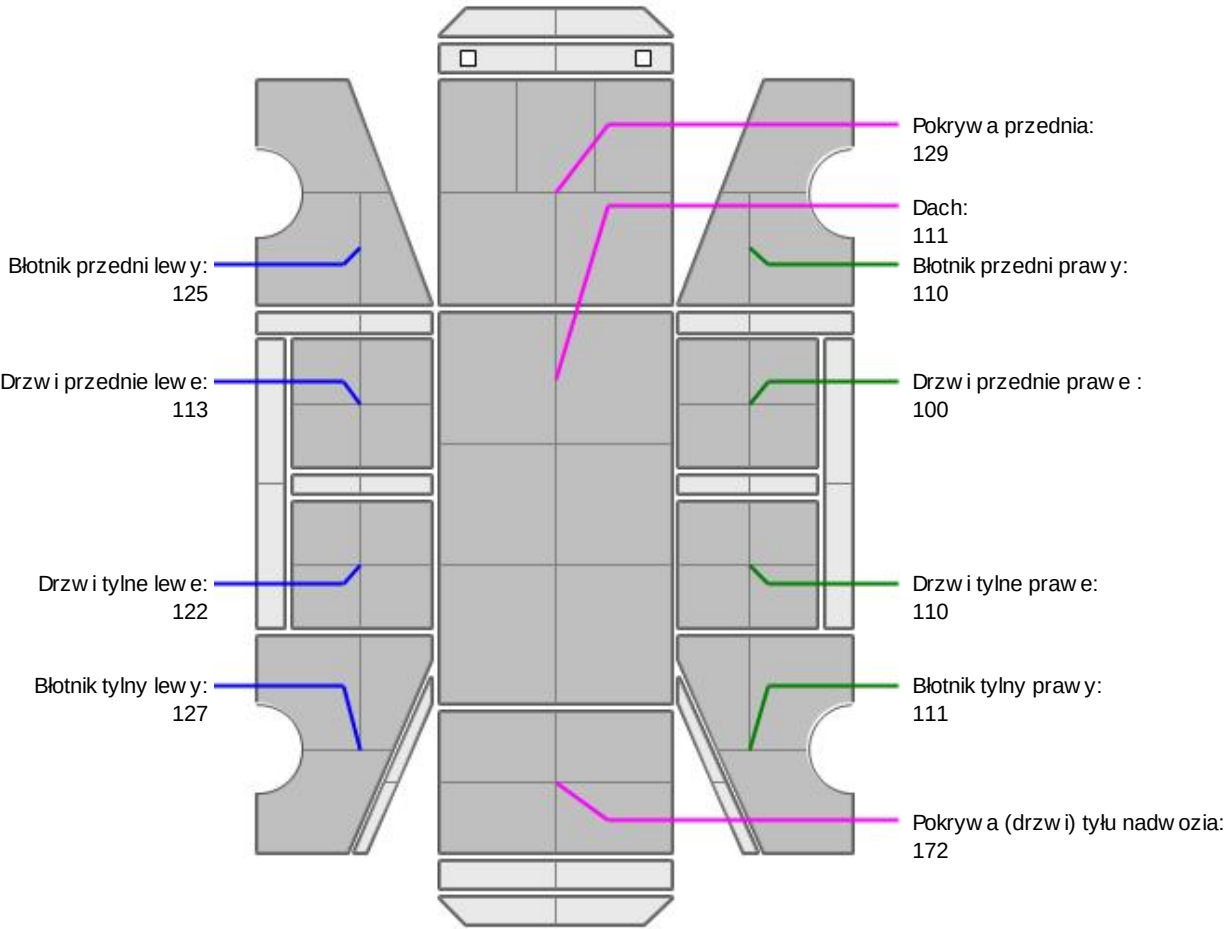
**KABINA KIEROWCY – Opis powłoki lakierowej**

| L.p. | Nazwa elementu | L / P | Grubość powłoki [µm] | Opis |
| 1 | Pokrywa przednia | | 129 | |
| 2 | Dach | | 111 | |
| 3 | Błotnik przedni | L | 125 | |
| 4 | Drzwi przednie | L | 113 | |
| 5 | Drzwi tylne | L | 122 | |
| 6 | Błotnik tylny | L | 127 | |
| 7 | Błotnik przedni | P | 110 | |
| 8 | Drzwi przednie | P | 100 | |
| 9 | Drzwi tylne | P | 110 | |
| 10 | Błotnik tylny | P | 111 | |
| 11 | Pokrywa (drzwi) tyłu nadwozia | | 172 | |
