## WYCENA WARTOŚCI

Zadanie: Ocena stanu technicznego i określenie wartości rynkowej pojazdu

| DANE IDENTYFIKACYJNE POJAZDU | | Dane: [O] XI-2025 | |
|---|---|---|---|
| Marka: | TOYOTA | Nr rejestracyjny: | WE4J823 |
| Model pojazdu: | Corolla 1.8 Hybrid MR`19 E6 | Nr Info-Ekspert: | 037-03194 |

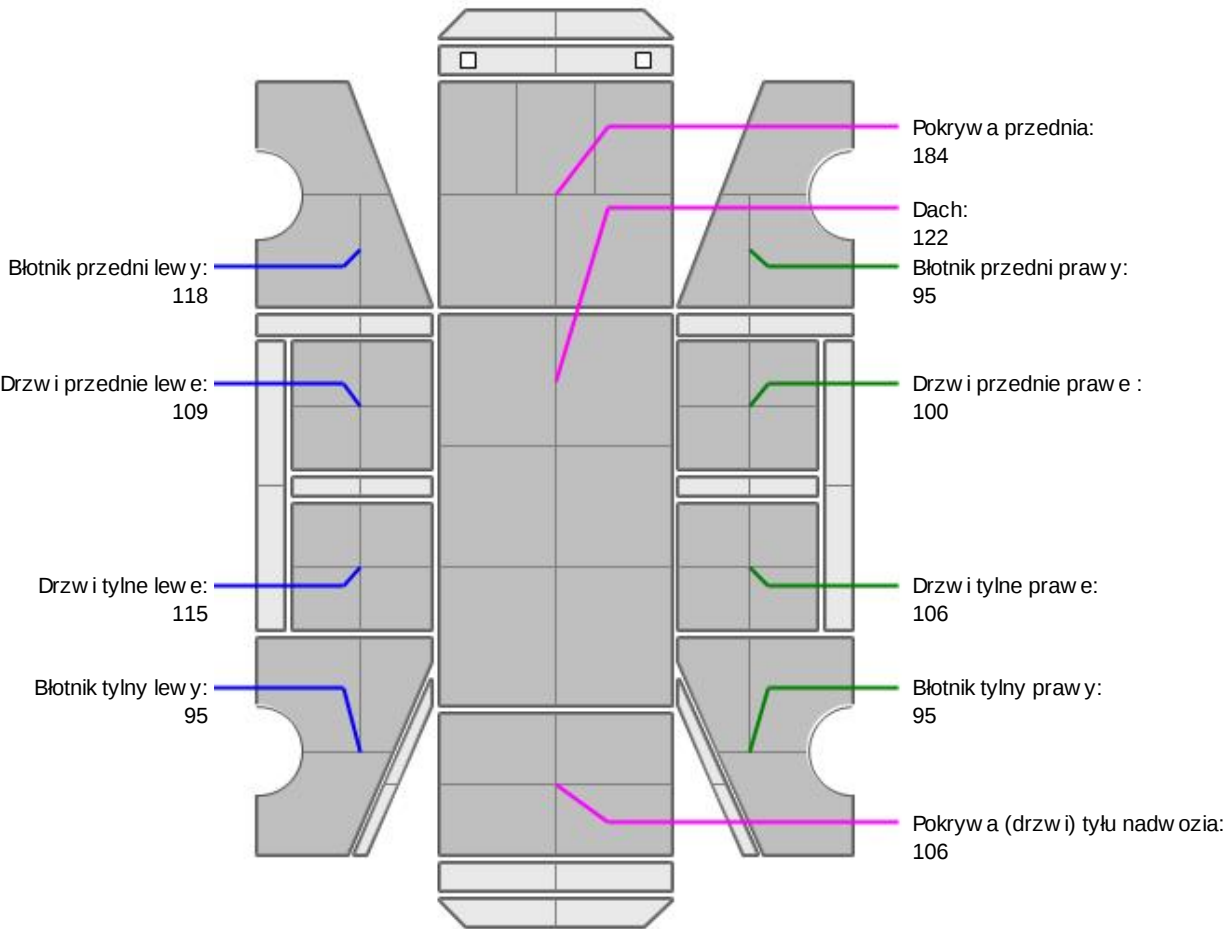
| L.p. | Nazwa elementu | L / P | Grubość powłoki [µm] | Opis |
| 1 | Pokrywa przednia | | 184 | |
| 2 | Dach | | 122 | |

| 3 | Błotnik przedni | L | 118 | |
| 4 | Drzwi przednie | L | 109 | |
| 5 | Drzwi tylne | L | 115 | |
| 6 | Błotnik tylny | L | 95 | |
| 7 | Błotnik przedni | P | 95 | |
| 8 | Drzwi przednie | P | 100 | |
| 9 | Drzwi tylne | P | 106 | |
| 10 | Błotnik tylny | P | 95 | |
| 11 | Pokrywa (drzwi) tyłu nadwozia | | 106 | |
