Nr zlecenia: 132/07/01/2026/CarArena STANDARD

## WYCENA WARTOŚCI

Zadanie: Ocena stanu technicznego i określenie wartości rynkowej pojazdu

| DANE IDENTYFIKACYJNE POJAZDU | | Dane: [O] I-2026 | |
|---|---|---|---|
| Marka: | <b>VOLKSWAGEN</b> | Nr rejestracyjny: | <b>WE869WE</b> |

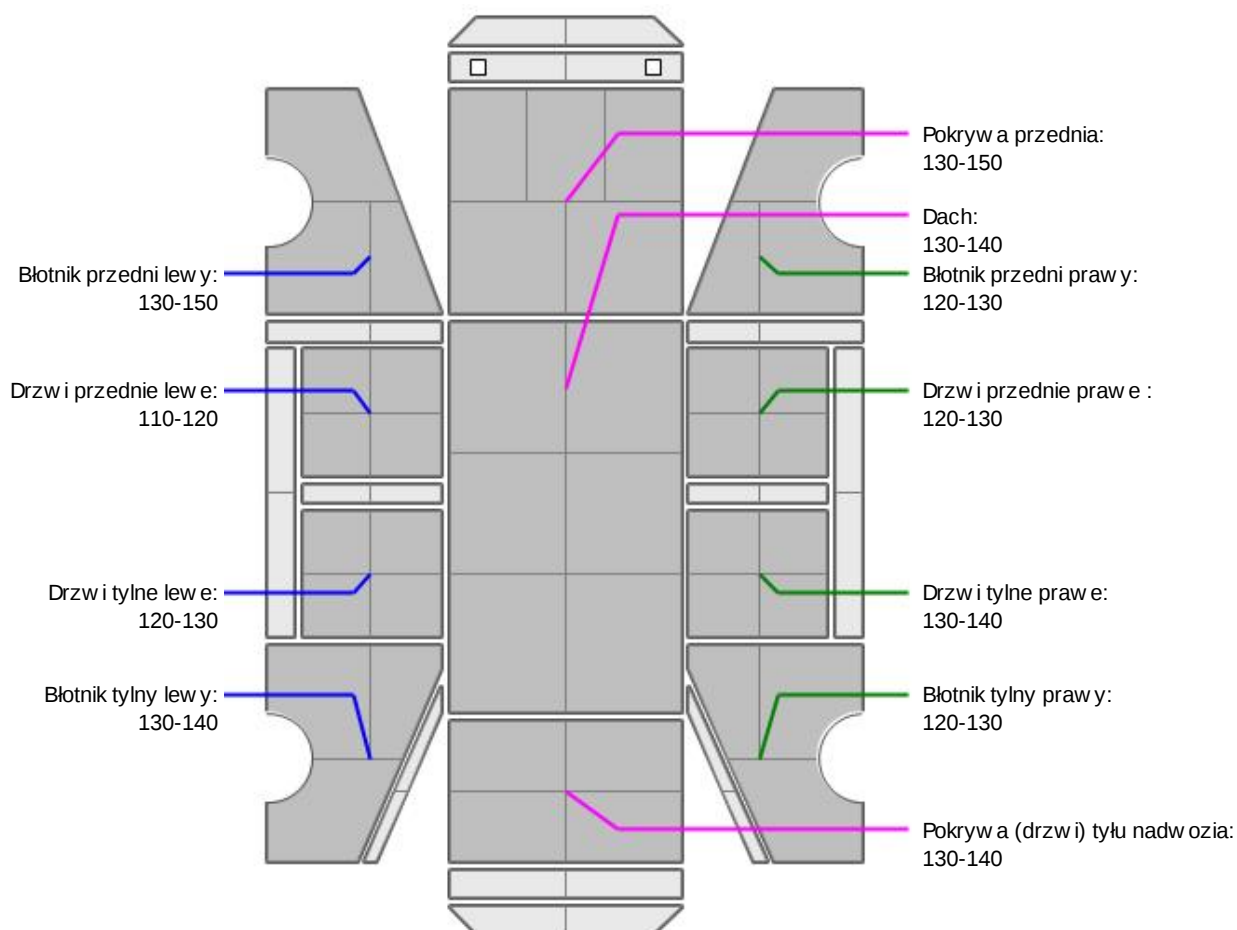
| L.p. | Nazwa elementu | L / P | Grubość powłoki [μm] | Opis |
| 1 | Pokrywa przednia | | 130-150 | |
| 2 | Dach | | 130-140 | |
| 3 | Błotnik przedni | L | 130-150 | |

| 4 | Drzwi przednie | L | 110-120 | |
| 5 | Drzwi tylne | L | 120-130 | |
| 6 | Błotnik tylny | L | 130-140 | |
| 7 | Błotnik przedni | P | 120-130 | |
| 8 | Drzwi przednie | P | 120-130 | |
| 9 | Drzwi tylne | P | 130-140 | |
| 10 | Błotnik tylny | P | 120-130 | |
| 11 | Pokrywa (drzwi) tyłu nadwozia | | 130-140 | |

Podane przedziały grubości powłoki lakierowej poszczególnych elementów dotyczą wyłącznie punktów pomiarowych, tj. trzech wybranych miejsc na danym elemencie nadwozia. Nie oznacza to, że w pozostałych obszarach danego elementu grubość powłoki jest jednakowa ani że nie może wykroczać poza wskazane zakresy. Pomiary wykonano urządzeniem będącym w posiadaniu rzeczoznawcy. Pomiar wykonany innym przyrządem może się różnić.
