Nr zlecenia: 117/07/01/2026/CarArena STANDARD

## Wycena wartości

Zadanie: Ocena stanu technicznego i określenie wartości rynkowej pojazdu

| DANE IDENTYFIKACYJNE POJAZDU | | Dane: [O] I-2026 | |
|---|---|---|---|
| Marka: | KIA | Nr rejestracyjny: | WL8767M |

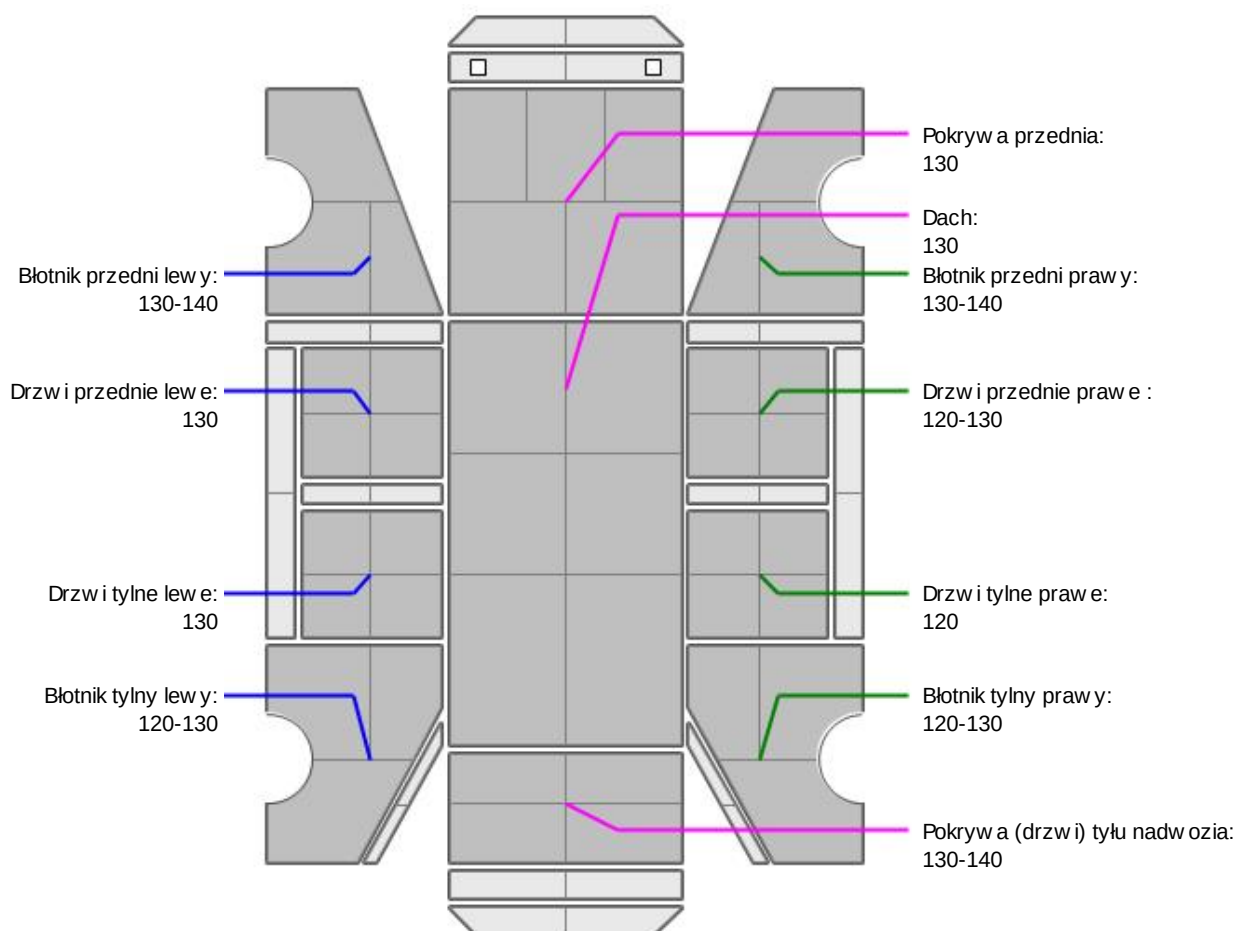
## NADWOZIE – Opis powłoki lakierowej

| L.p. | Nazwa elementu | L / P | Grubość powłoki<br>[μm] | Opis |
| 1 | Pokrywa przednia | | 130 | |
| 2 | Dach | | 130 | |
| 3 | Błotnik przedni | L | 130-140 | |
| 4 | Drzwi przednie | L | 130 | |
| 5 | Drzwi tylne | L | 130 | |
| 6 | Błotnik tylny | L | 120-130 | |
| 7 | Błotnik przedni | P | 130-140 | |
| 8 | Drzwi przednie | P | 120-130 | |
| 9 | Drzwi tylne | P | 120 | |
| 10 | Błotnik tylny | P | 120-130 | |
| 11 | Pokrywa (drzwi) tyłu nadwozia | | 130-140 | |

Podane przedziały grubości powłoki lakierowej poszczególnych elementów dotyczą wyłącznie punktów pomiarowych, tj. trzech wybranych miejsc na danym elemencie nadwozia. Nie oznacza to, że w pozostałych obszarach danego elementu grubość powłoki jest jednakowa ani że nie może wykroczyć poza wskazane zakresy. Pomiary wykonano urządzeniem będącym w posiadaniu rzeczoznawcy. Pomiar wykonany innym przyrządem może się różnić.
