Nr zlecenia: 66/23/01/2026/CarArena STANDARD

## WYCENA WARTOŚCI

Zadanie: Ocena stanu technicznego i określenie wartości rynkowej pojazdu

| DANE IDENTYFIKACYJNE POJAZDU | | Dane: [T] I-2026 | |
|---|---|---|---|
| Marka: | MITSUBISHI | Nr rejestracyjny: | LU848LA |

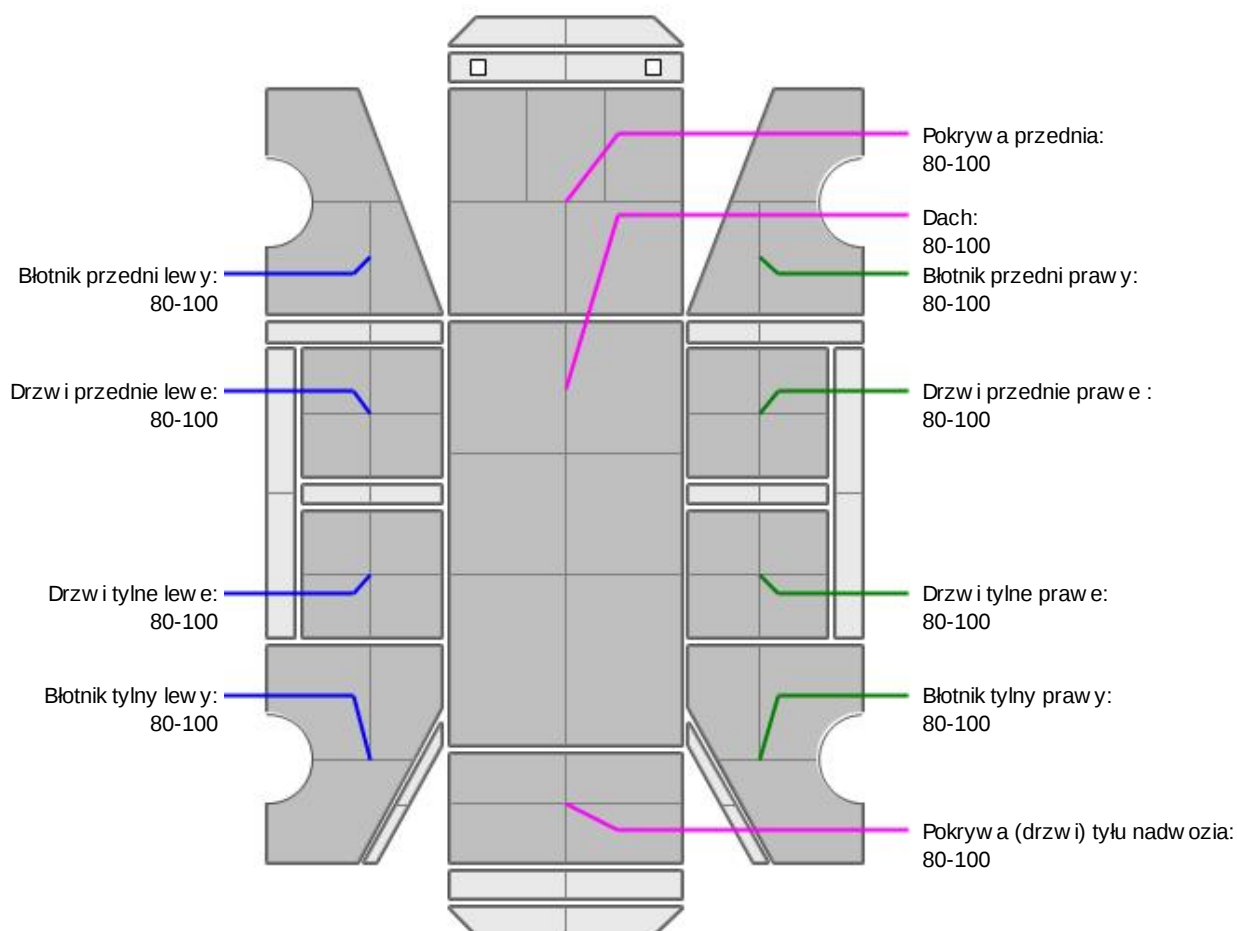
## NADWOZIE – Opis powłoki lakierowej

| L.p. | Nazwa elementu | L / P | Grubość powłoki [μm] | Opis |

Podane przedziały grubości powłoki lakierowej poszczególnych elementów dotyczą wyłącznie punktów pomiarowych, tj. trzech wybranych miejsc na danym elemencie nadwozia. Nie oznacza to, że w pozostałych obszarach danego elementu grubość powłoki jest jednakowa ani że nie może wykroczyć poza wskazane zakresy. Pomiary wykonano urządzeniem będącym w posiadaniu rzeczoznawcy. Pomiar wykonany innym przyrządem może się różnić.
