Nr zlecenia: 21/27/01/2026/CarArena STANDARD

## WYCENA WARTOŚCI

Zadanie: Ocena stanu technicznego i określenie wartości rynkowej pojazdu

| DANE IDENTYFIKACYJNE POJAZDU | | Dane: [O] I-2026 | |
|---|---|---|---|
| Model pojazdu: | 320 Diesel Mild Hybrid MR`22 E6d/e G20 | Nr Info-Ekspert: | 003-06446 |

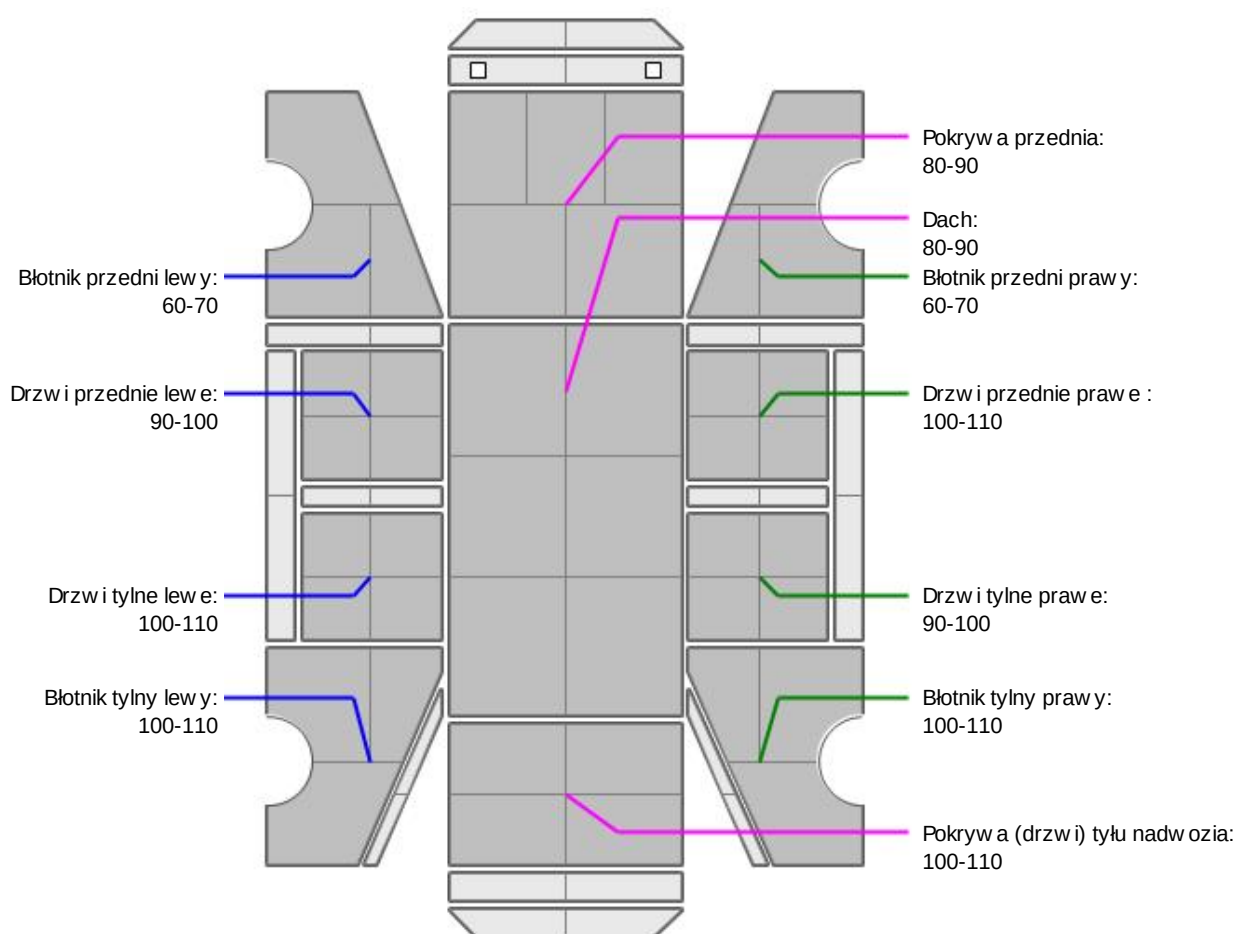
## KABINA KIEROWCY – Opis powłoki lakierowej

| L.p. | Nazwa elementu | L / P | Grubość powłoki [μm] | Opis |
| 1 | Pokrywa przednia | | 80-90 | |
| 2 | Dach | | 80-90 | |
| 3 | Łotnik przedni | L | 60-70 | |
| 4 | Drzwi przednie | L | 90-100 | |
| 5 | Drzwi tylne | L | 100-110 | |
| 6 | Łotnik tylny | L | 100-110 | |
| 7 | Łotnik przedni | P | 60-70 | |
| 8 | Drzwi przednie | P | 100-110 | |

| 9 | Drzwi tylne | P | 90-100 | |
| 10 | Błotnik tylny | P | 100-110 | |
| 11 | Pokrywa (drzwi) tyłu nadwozia | | 100-110 | |

Podane przedziały grubości powłoki lakierowej poszczególnych elementów dotyczą wyłącznie punktów pomiarowych, tj. trzech wybranych miejsc na danym elemencie nadwozia. Nie oznacza to, że w pozostałych obszarach danego elementu grubość powłoki jest jednakowa ani że nie może wykroczać poza wskazane zakresy. Pomiary wykonano urządzeniem będącym w posiadaniu rzeczoznawcy. Pomiar wykonany innym przyrządem może się różnić.
