Nr zlecenia: 20/27/01/2026/CarArena STANDARD

## WYCENA WARTOŚCI

Zadanie: Ocena stanu technicznego i określenie wartości rynkowej pojazdu

| DANE IDENTYFIKACYJNE POJAZDU | | Dane: [O] I-2026 | |
|---|---|---|---|
| Model pojazdu: | 320 Diesel Mild Hybrid MR`22 E6d/e G20 | Nr Info-Ekspert: | 003-06446 |

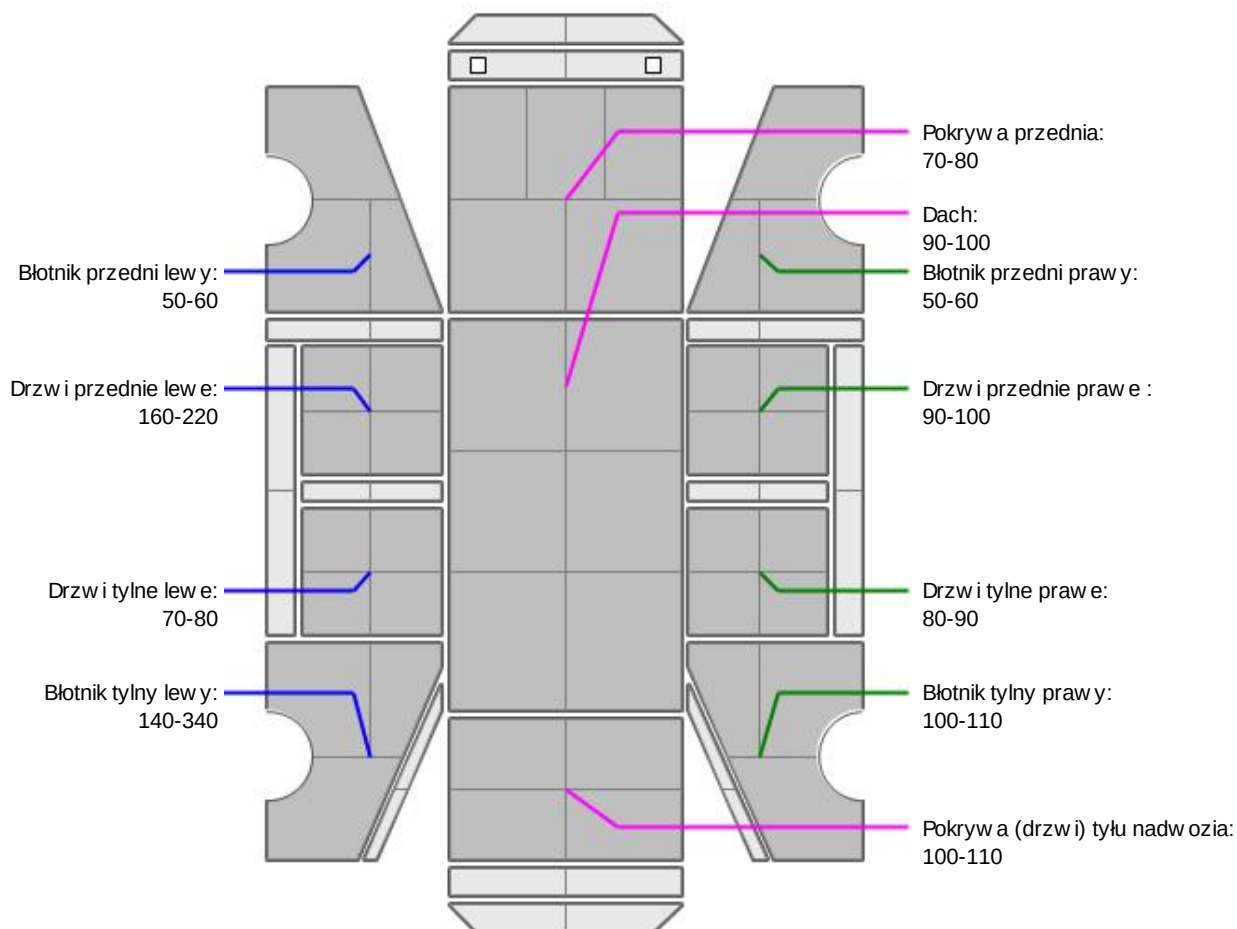
### KABINA KIEROWCY – Opis powłoki lakierowej

| L.p. | Nazwa elementu | L / P | Grubość powłoki [μm] | Opis |
| 1 | Pokrywa przednia | | 70-80 | |
| 2 | Dach | | 90-100 | |

| 3 | Błotnik przedni | L | 50-60 | |
| 4 | Drzwi przednie | L | 160-220 | |
| 5 | Drzwi tylne | L | 70-80 | |
| 6 | Błotnik tylny | L | 140-340 | |
| 7 | Błotnik przedni | P | 50-60 | |
| 8 | Drzwi przednie | P | 90-100 | |
| 9 | Drzwi tylne | P | 80-90 | |
| 10 | Błotnik tylny | P | 100-110 | |
| 11 | Pokrywa (drzwi) tyłu nadwozia | | 100-110 | |

Podane przedziały grubości powłoki lakierowej poszczególnych elementów dotyczą wyłącznie punktów pomiarowych, tj. trzech wybranych miejsc na danym elemencie nadwozia. Nie oznacza to, że w pozostałych obszarach danego elementu grubość powłoki jest jednakowa ani że nie może wykroczać poza wskazane zakresy. Pomiary wykonano urządzeniem będącym w posiadaniu rzeczoznawcy. Pomiar wykonany innym przyrządem może się różnić.
