Nr zlecenia: 52/21/01/2026/CarArena STANDARD

## WYCENA WARTOŚCI

Zadanie: Ocena stanu technicznego i określenie wartości rynkowej pojazdu

| DANE IDENTYFIKACYJNE POJAZDU | | Dane: [T] I-2026 | |
|---|---|---|---|
| Marka: | BMW | Nr rejestracyjny: | DW5UY71 |

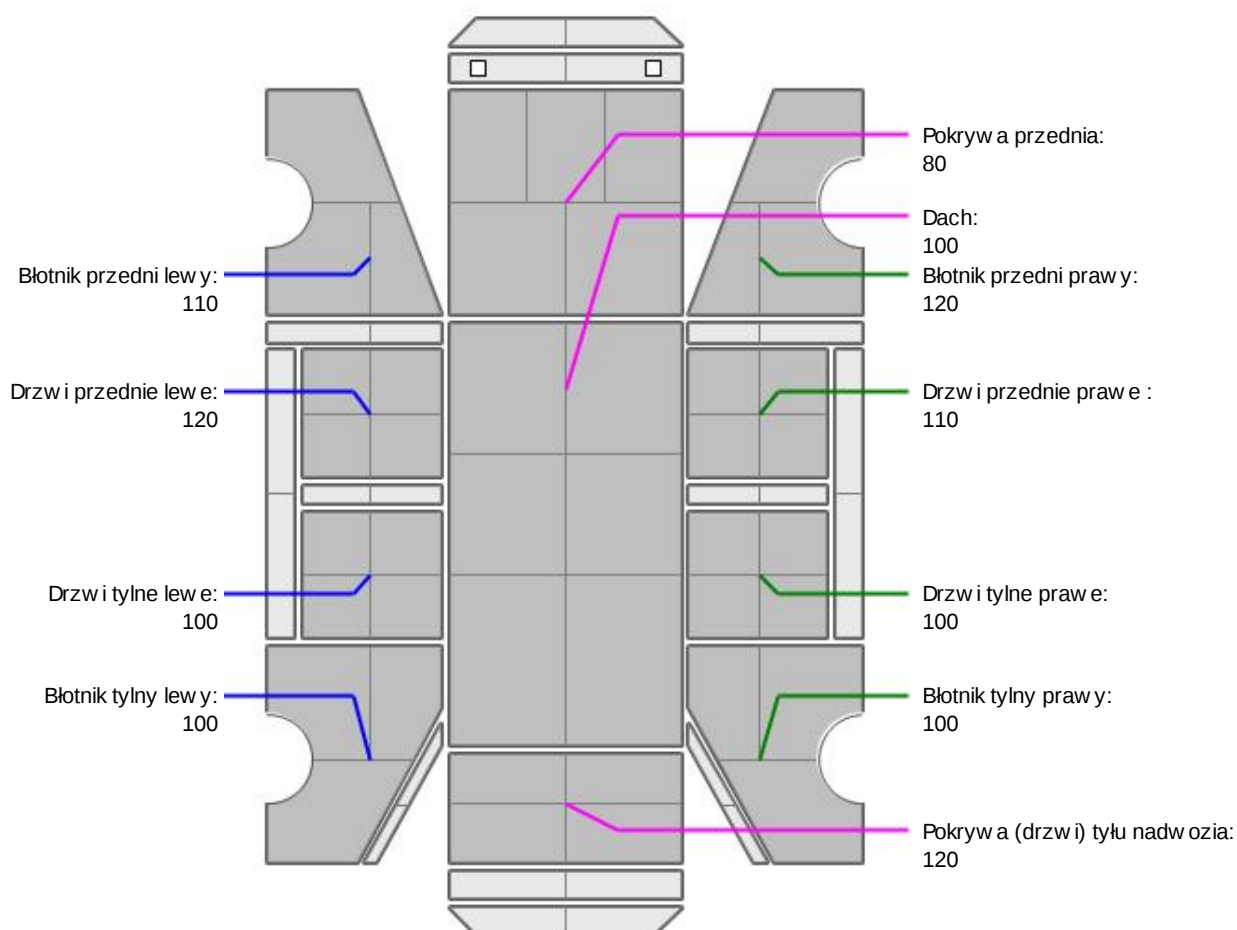
### NADWOZIE – Opis powłoki lakierowej

| L.p. | Nazwa elementu | L / P | Grubość powłoki [µm] | Opis |
| 1 | Pokrywa przednia | | 80 | |
| 2 | Dach | | 100 | |
| 3 | Błotnik przedni | L | 110 | |

| 4 | Drzwi przednie | L | 120 | |
| 5 | Drzwi tylne | L | 100 | |
| 6 | Błotnik tylny | L | 100 | |
| 7 | Błotnik przedni | P | 120 | |
| 8 | Drzwi przednie | P | 110 | |
| 9 | Drzwi tylne | P | 100 | |
| 10 | Błotnik tylny | P | 100 | |
| 11 | Pokrywa (drzwi) tyłu nadwozia | | 120 | |

Podane przedziały grubości powłoki lakierowej poszczególnych elementów dotyczą wyłącznie punktów pomiarowych, tj. trzech wybranych miejsc na danym elemencie nadwozia. Nie oznacza to, że w pozostałych obszarach danego elementu grubość powłoki jest jednakowa ani że nie może wykaczać poza wskazane zakresy. Pomiary wykonano urządzeniem będącym w posiadaniu rzeczoznawcy. Pomiar wykonany innym przyrządem może się różnić.
