Nr zlecenia: 157/20/01/2026/CarArena STANDARD

## WYCENA WARTOŚCI

Zadanie: Ocena stanu technicznego i określenie wartości rynkowej pojazdu

| DANE IDENTYFIKACYJNE POJAZDU | | Dane: [O] I-2026 | |
|---|---|---|---|
| Marka: | BMW | Nr rejestracyjny: | DW5WA48 |

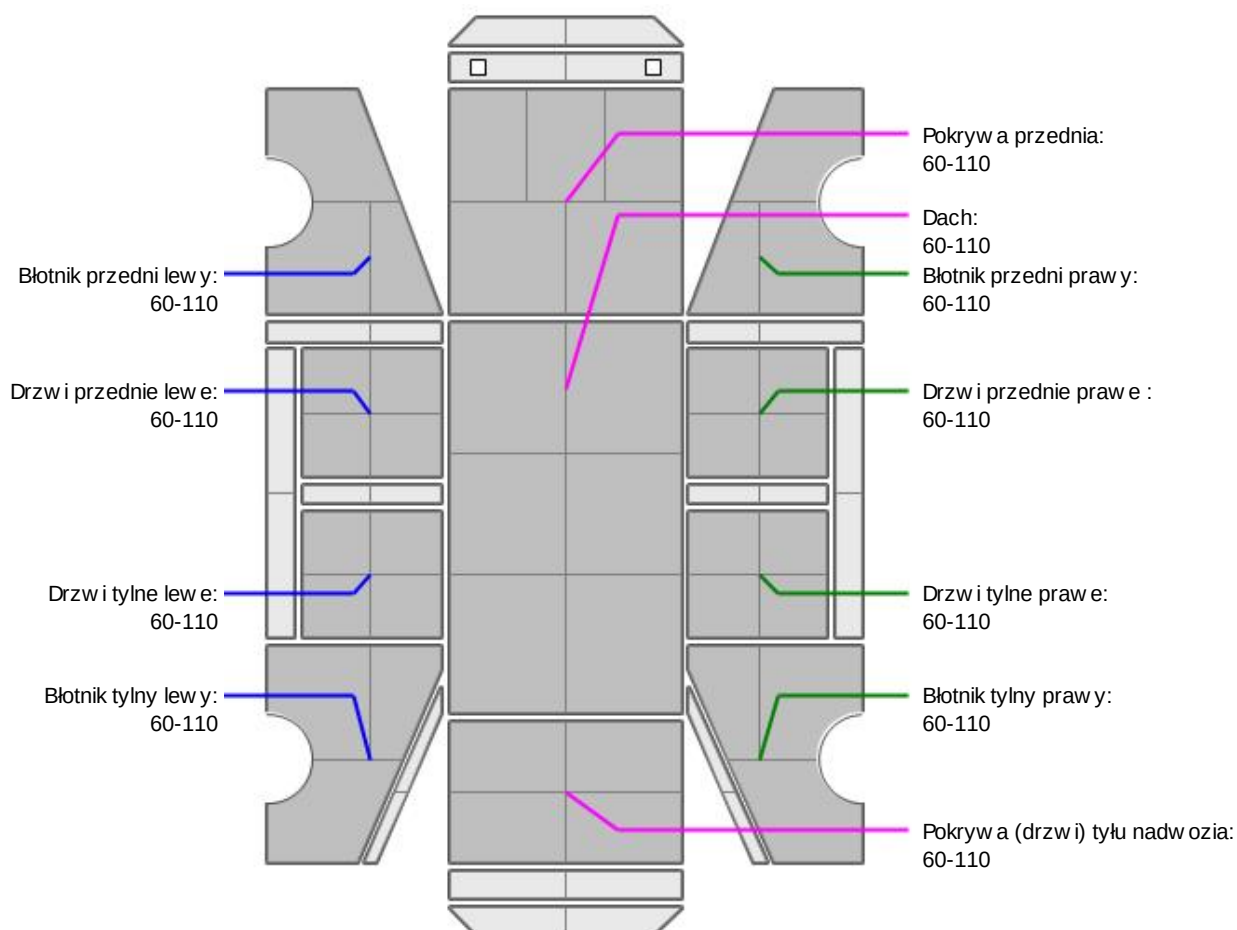
## KABINA KIEROWCY – Opis powłoki lakierowej

| L.p. | Nazwa elementu | L / P | Grubość powłoki [µm] | Opis |
| 1 | Pokrywa przednia | | 60-110 | |
| 2 | Dach | | 60-110 | |
| 3 | Błotnik przedni | L | 60-110 | |
| 4 | Drzwi przednie | L | 60-110 | |
| 5 | Drzwi tylne | L | 60-110 | |
| 6 | Błotnik tylny | L | 60-110 | |
| 7 | Błotnik przedni | P | 60-110 | |
| 8 | Drzwi przednie | P | 60-110 | |
| 9 | Drzwi tylne | P | 60-110 | |
| 10 | Błotnik tylny | P | 60-110 | |
| 11 | Pokrywa (drzwi) tyłu nadwozia | | 60-110 | |

Podane przedziały grubości powłoki lakierowej poszczególnych elementów dotyczą wyłącznie punktów pomiarowych, tj. trzech wybranych miejsc na danym elemencie nadwozia. Nie oznacza to, że w pozostałych obszarach danego elementu grubość powłoki jest jednakowa ani że nie może wykroczyć poza wskazane zakresy. Pomiary wykonano urządzeniem będącym w posiadaniu rzeczoznawcy. Pomiar wykonany innym przyrządem może się różnić.
