Nr zlecenia: 78/22/01/2026/CarArena STANDARD

## WYCENA WARTOŚCI

Zadanie: Ocena stanu technicznego i określenie wartości rynkowej pojazdu

| DANE IDENTYFIKACYJNE POJAZDU | | Dane: [O] I-2026 | |
|---|---|---|---|
| Model pojazdu: | 320 Diesel Mild Hybrid MR`22 E6d/e G20 | Nr Info-Ekspert: | 003-06446 |

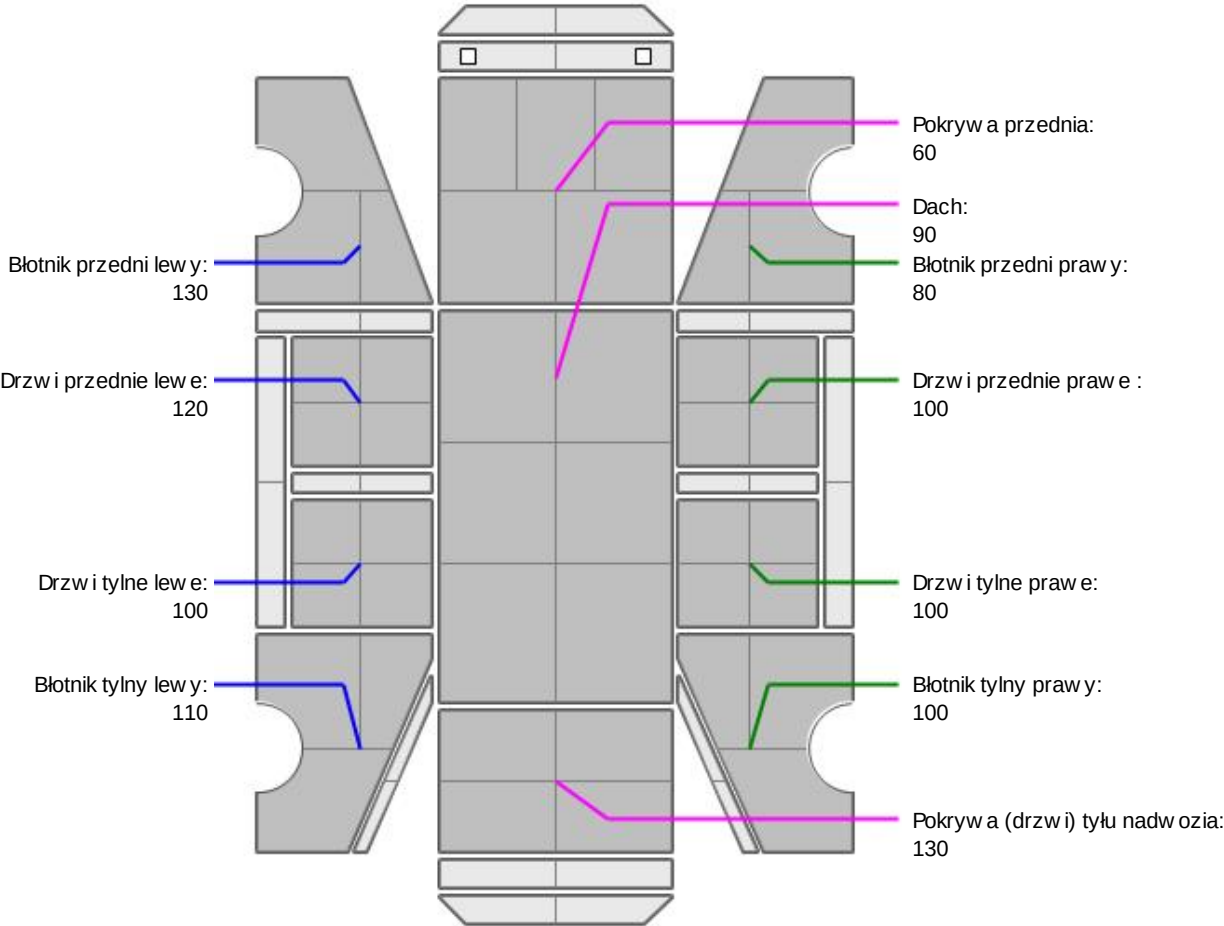
KABINA KIEROWCY – Opis powłoki lakierowej

| L.p. | Nazwa elementu | L / P | Grubość powłoki [µm] | Opis |
| 1 | Pokrywa przednia | | 60 | |
| 2 | Dach | | 90 | |
| 3 | Błotnik przedni | L | 130 | |
| 4 | Drzwi przednie | L | 120 | |
| 5 | Drzwi tylne | L | 100 | |
| 6 | Błotnik tylny | L | 110 | |
| 7 | Błotnik przedni | P | 80 | |
| 8 | Drzwi przednie | P | 100 | |
| 9 | Drzwi tylne | P | 100 | |
| 10 | Błotnik tylny | P | 100 | |

| 11 | Pokrywa (drzwi) tyłu nadwozia | 130 | |

Podane przedziały grubości powłoki lakierowej poszczególnych elementów dotyczą wyłącznie punktów pomiarowych, tj. trzech wybranych miejsc na danym elemencie nadwozia. Nie oznacza to, że w pozostałych obszarach danego elementu grubość powłoki jest jednakowa ani że nie może wykroczać poza wskazane zakresy. Pomiary wykonano urządzeniem będącym w posiadaniu rzeczoznawcy. Pomiar wykonany innym przyrządem może się różnić.
