Nr zlecenia: 15/23/01/2026/CarArena STANDARD

## WYCENA WARTOŚCI

Zadanie: Ocena stanu technicznego i określenie wartości rynkowej pojazdu

| DANE IDENTYFIKACYJNE POJAZDU | | Dane: [D] I-2026 | |
|---|---|---|---|
| Marka: | OPEL | Nr rejestracyjny: | WY294CK |

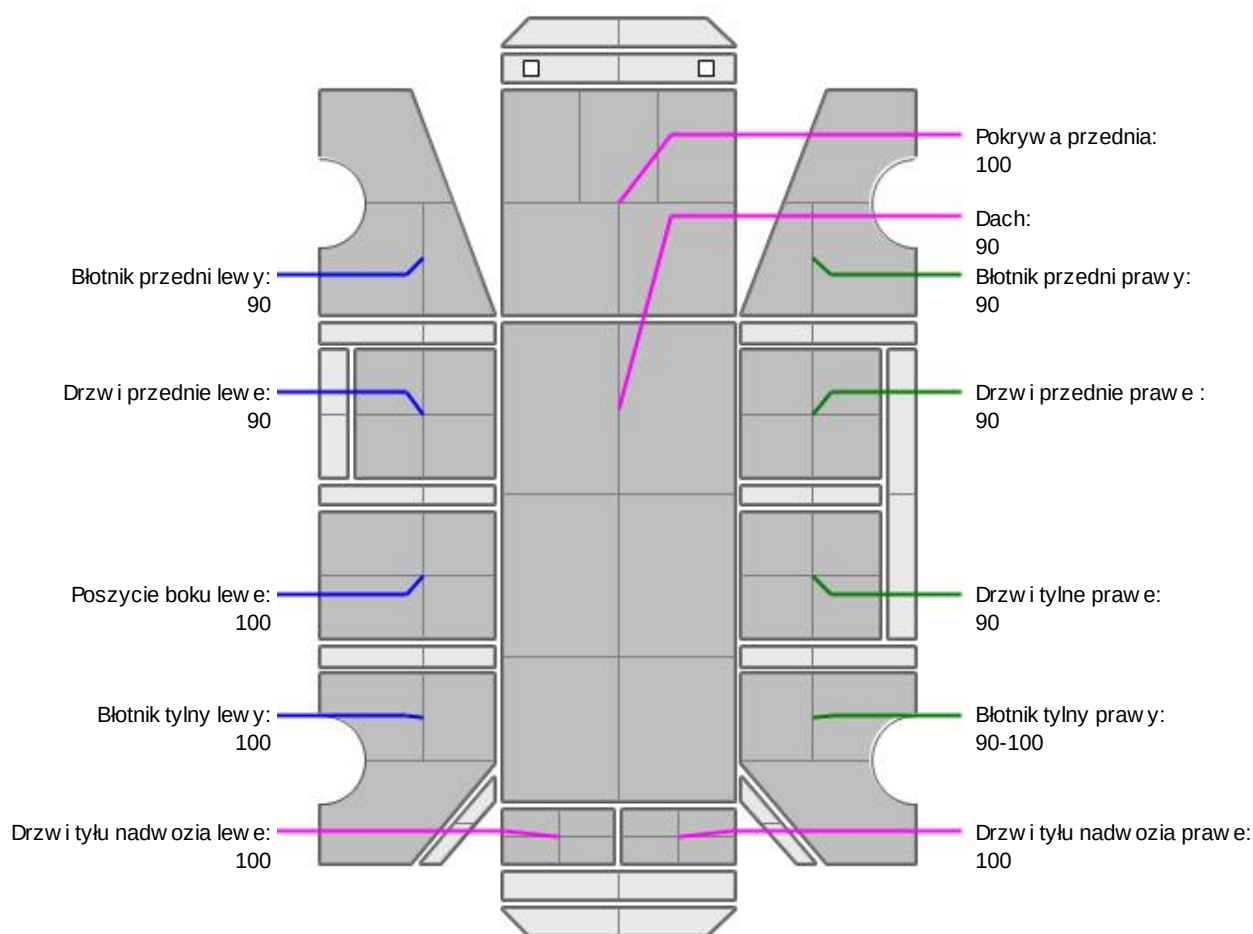
### NADWOZIE – Opis powłoki lakierowej

| L.p. | Nazwa elementu | L / P | Grubość powłoki [µm] | Opis |
| 1 | Pokrywa przednia | | 100 | |
| 2 | Dach | | 90 | |
| 3 | Błotnik przedni | L | 90 | |
| 4 | Drzwi przednie | L | 90 | |
| 5 | Poszycie boku | L | 100 | |
| 6 | Błotnik tylny | L | 100 | |
| 7 | Drzwi tyłu nadwozia | | 100 | |
| 8 | Błotnik przedni | P | 90 | |
| 9 | Drzwi przednie | P | 90 | |
| 10 | Drzwi tylne | P | 90 | |
| 11 | Błotnik tylny | P | 90-100 | |
| 12 | Drzwi tyłu nadwozia | | 100 | |

Podane przedziały grubości powłoki lakierowej, dotyczą punktów pomiarowych. Nie mogą być traktowane jako gwarancja, że grubość powłoki lakierowej w innych punktach nie wykracza poza te przedziały. Pomiar powłoki lakierowej został wykonany urządzeniem będącym w posiadaniu rzeczoznawcy. Pomiar wykonany innym przyrządem może się różnić.
