## WYCENA WARTOŚCI

Zadanie: Ocena stanu technicznego i określenie wartości rynkowej pojazdu

| DANE IDENTYFIKACYJNE POJAZDU | | Dane: [O] I-2026 | |
|---|---|---|---|
| Marka: | <b>TOYOTA</b> | Nr rejestracyjny: | <b>WE790SY</b> |
| Model pojazdu: | <b>Yaris 1.5 MR`17 E6c</b> | Nr Info-Ekspert: | <b>037-02961</b> |

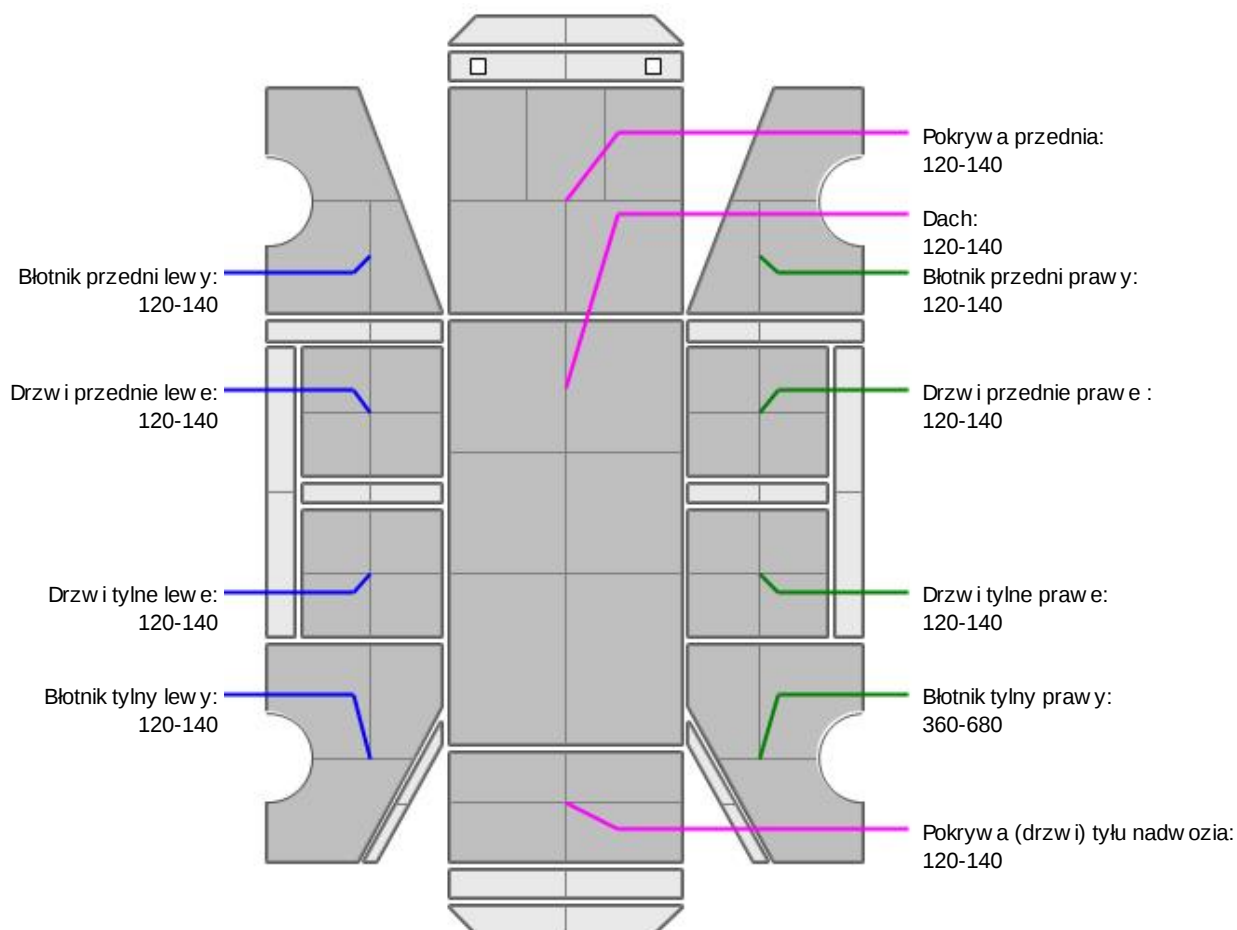
## NADWOZIE – Opis powłoki lakierowej

| L.p. | Nazwa elementu | L / P | Grubość powłoki [µm] | Opis |
|---|---|---|---|---|
| 10 | Błotnik tylny | P | 360-680 | |

Podane przedziały grubości powłoki lakierowej poszczególnych elementów dotyczą wyłącznie punktów pomiarowych, tj. trzech wybranych miejsc na danym elemencie nadwozia. Nie oznacza to, że w pozostałych obszarach danego elementu grubość powłoki jest jednakowa ani że nie może wykroczyć poza wskazane zakresy. Pomiary wykonano urządzeniem będącym w posiadaniu rzeczoznawcy. Pomiar wykonany innym przyrządem może się różnić.
