Nr zlecenia: 03/27/01/2026/CarArena STANDARD

## Wycena wartości

Zadanie: Ocena stanu technicznego i określenie wartości rynkowej pojazdu

| DANE IDENTYFIKACYJNE POJAZDU | | Dane: [O] II-2026 | |
|---|---|---|---|
| Marka: | TOYOTA | Nr rejestracyjny: | WL1953R |

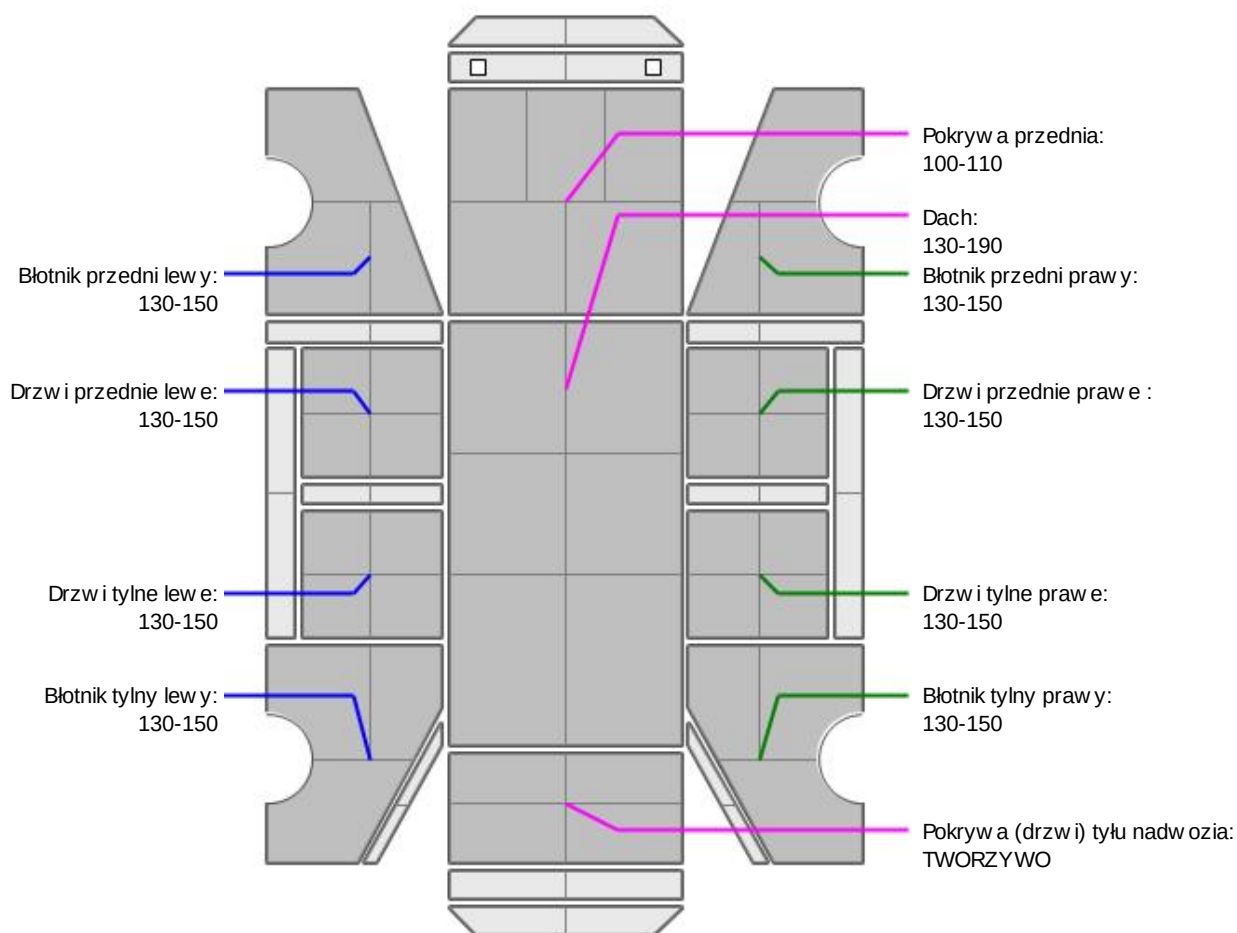
## NADWOZIE – Opis powłoki lakierowej

| L.p. | Nazwa elementu | L / P | Grubość powłoki [µm] | Opis |
| 1 | Pokrywa przednia | | 100-110 | |
| 2 | Dach | | 130-190 | |
| 3 | Błotnik przedni | L | 130-150 | |
| 4 | Drzwi przednie | L | 130-150 | |
| 5 | Drzwi tylne | L | 130-150 | |
| 6 | Błotnik tylny | L | 130-150 | |
| 7 | Błotnik przedni | P | 130-150 | |
| 8 | Drzwi przednie | P | 130-150 | |
| 9 | Drzwi tylne | P | 130-150 | |
| 10 | Błotnik tylny | P | 130-150 | |
| 11 | Pokrywa (drzwi) tyłu nadwozia | | TWORZYWO | |

Podane przedziały grubości powłoki lakierowej poszczególnych elementów dotyczą wyłącznie punktów pomiarowych, tj. trzech wybranych miejsc na danym elemencie nadwozia. Nie oznacza to, że w pozostałych obszarach danego elementu grubość powłoki jest jednakowa ani że nie może wykraczać poza wskazane zakresy. Pomiary wykonano urządzeniem będącym w posiadaniu rzeczoznawcy. Pomiar wykonany innym przyrządem może się różnić.
