Nr zlecenia: 69/28/01/2026/CarArena STANDARD

## WYCENA WARTOŚCI

Zadanie: Ocena stanu technicznego i określenie wartości rynkowej pojazdu

| DANE IDENTYFIKACYJNE POJAZDU | | Dane: [O] II-2026 | |
|---|---|---|---|
| Marka: | TOYOTA | Nr rejestracyjny: | PO2GU04 |

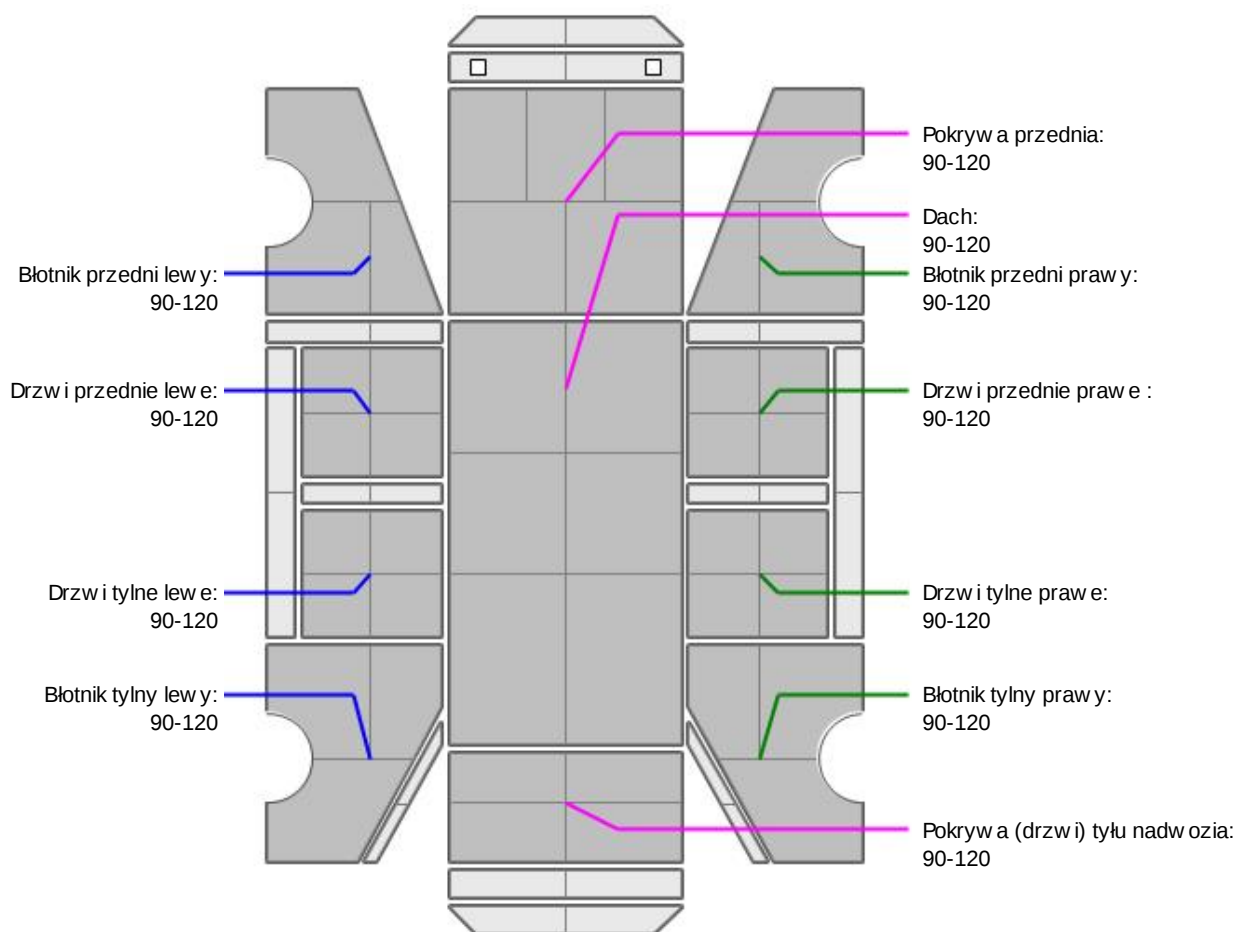
## NADWOZIE – Opis powłoki lakierowej

| L.p. | Nazwa elementu | L / P | Grubość powłoki [μm] | Opis |
| 1 | Pokrywa przednia | | 90-120 | |
| 2 | Dach | | 90-120 | |
| 3 | Błotnik przedni | L | 90-120 | |
| 4 | Drzwi przednie | L | 90-120 | |
| 5 | Drzwi tylne | L | 90-120 | |
| 6 | Błotnik tylny | L | 90-120 | |

| 7 | Błotnik przedni | P | 90-120 | |
| 8 | Drzwi przednie | P | 90-120 | |
| 9 | Drzwi tylne | P | 90-120 | |
| 10 | Błotnik tylny | P | 90-120 | |
| 11 | Pokrywa (drzwi) tyłu nadwozia | | 90-120 | |

Podane przedziały grubości powłoki lakierowej poszczególnych elementów dotyczą wyłącznie punktów pomiarowych, tj. trzech wybranych miejsc na danym elemencie nadwozia. Nie oznacza to, że w pozostałych obszarach danego elementu grubość powłoki jest jednakowa ani że nie może wykaczać poza wskazane zakresy. Pomiary wykonano urządzeniem będącym w posiadaniu rzeczoznawcy. Pomiar wykonany innym przyrządem może się różnić.
