Nr zlecenia: 71/28/01/2026/CarArena STANDARD

## WYCENA WARTOŚCI

Zadanie: Ocena stanu technicznego i określenie wartości rynkowej pojazdu

| DANE IDENTYFIKACYJNE POJAZDU | | Dane: [O] II-2026 | |
|---|---|---|---|
| Marka: | TOYOTA | Nr rejestracyjny: | PO4RR56 |

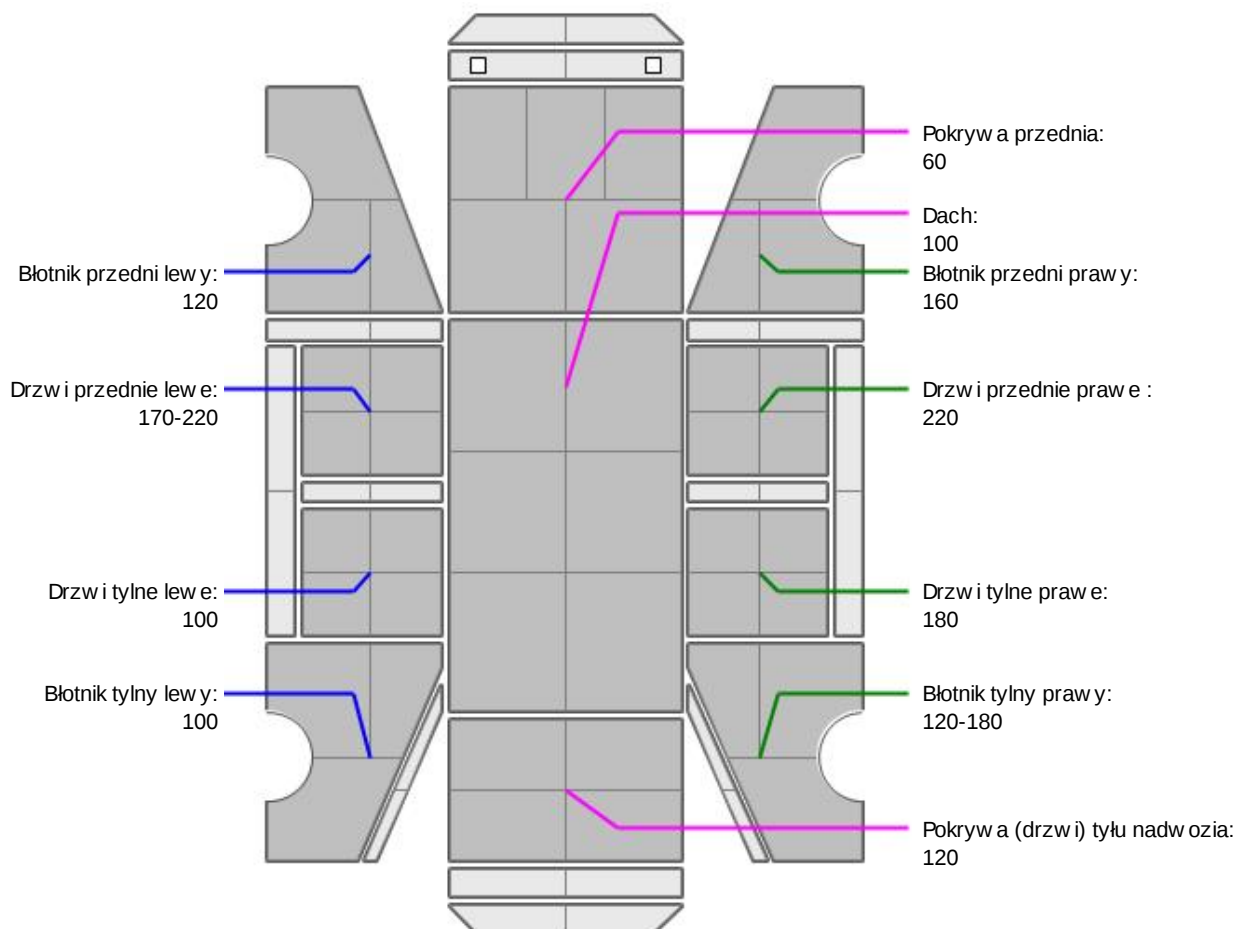
**KABINA KIEROWCY – Opis powłoki lakierowej**

| L.p. | Nazwa elementu | L / P | Grubość powłoki<br>[μm] | Opis |
| 1 | Pokrywa przednia | | 60 | |
| 2 | Dach | | 100 | |
| 3 | Błotnik przedni | L | 120 | |
| 4 | Drzwi przednie | L | 170-220 | |
| 5 | Drzwi tylne | L | 100 | |
| 6 | Błotnik tylny | L | 100 | |
| 7 | Błotnik przedni | P | 160 | |
| 8 | Drzwi przednie | P | 220 | |
| 9 | Drzwi tylne | P | 180 | |
| 10 | Błotnik tylny | P | 120-180 | |
| 11 | Pokrywa (drzwi) tyłu nadwozia | | 120 | |

Podane przedziały grubości powłoki lakierowej poszczególnych elementów dotyczą wyłącznie punktów pomiarowych, tj. trzech wybranych miejsc na danym elemencie nadwozia. Nie oznacza to, że w pozostałych obszarach danego elementu grubość powłoki jest jednakowa ani że nie może wykroczyć poza wskazane zakresy. Pomiary wykonano urządzeniem będącym w posiadaniu rzeczoznawcy. Pomiar wykonany innym przyrządem może się różnić.
