Nr zlecenia: 110/07/01/2026/CarArena STANDARD

WYCENA WARTO CI

Zadanie: Ocena stanu technicznego i okre lenie warto ci rynkowej pojazdu

Rodzaj pojazdu: Samochód osobowy	VIN: U 5 Y H 1 5 1 3 A K L 0 6 7 5 3 6
Marka: KIA	Nr rejestracyjny: WE241WT
Model pojazdu: Ceed 1.4 MR`18 E6	Nr Info-Ekspert: 052-01231
Wersja: S	Rok produkcji: 2019

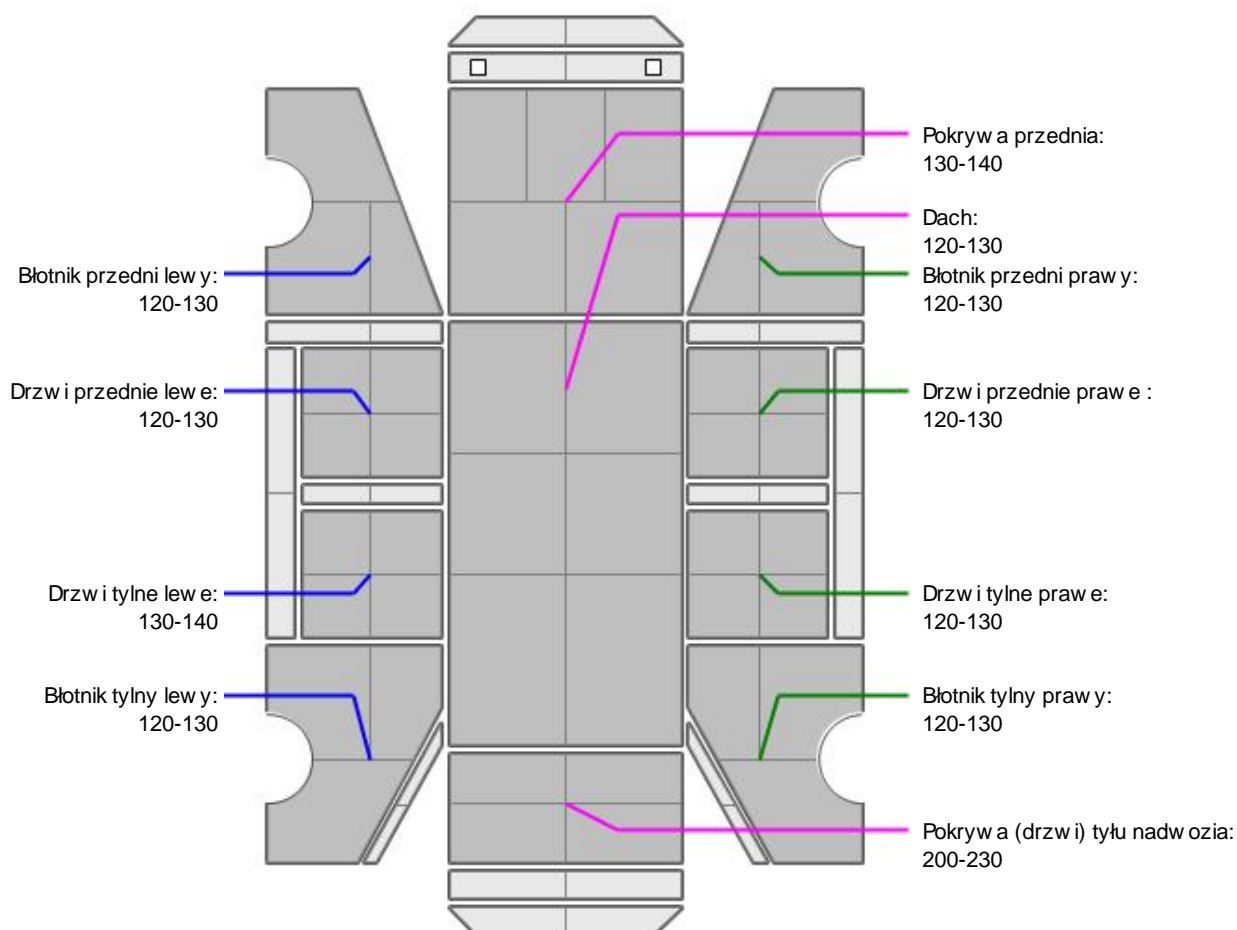
NADWOZIE – Opis powłoki lakierowej

L.p.	Nazwa elementu	L / P	Grubość powłoki [µm]	Opis
1	Pokrywa przednia		130-140	
2	Dach		120-130	
3	Błotnik przedni	L	120-130	
4	Drzwi przednie	L	120-130	
5	Drzwi tylne	L	130-140	
6	Błotnik tylny	L	120-130	
7	Błotnik przedni	P	120-130	
8	Drzwi przednie	P	120-130	
9	Drzwi tylne	P	120-130	
10	Błotnik tylny	P	120-130	
11	Pokrywa (drzwi) tyłu nadwozia		200-230

Podane przedziały grubości powłoki lakierowej poszczególnych elementów dotyczą wyłącznie punktów pomiarowych, tj. trzech wybranych miejsc na danym elemencie nadwozia. Nie oznacza to, że w pozostałych obszarach danego elementu grubość powłoki jest jednakowa ani że nie może wykroczyć poza wskazane zakresy. Pomiary wykonano urządzeniem bezdźwiękowym w posiadaniu rzeczoznawcy. Pomiar wykonany innym przyrządem może się różnić.
