Nr zlecenia: 111/07/01/2026/CarArena STANDARD

WYCENA WARTO CI

Zadanie: Ocena stanu technicznego i określenie wartości rynkowej pojazdu

Rodzaj pojazdu: Samochód osobowy	VIN: U5YH1513AKL068489
Marka: KIA	Nr rejestracyjny: WE998XX
Model pojazdu: Ceed 1.4 MR`18 E6	Nr Info-Ekspert: 052-01231
Wersja: S	Rok produkcji: 2019

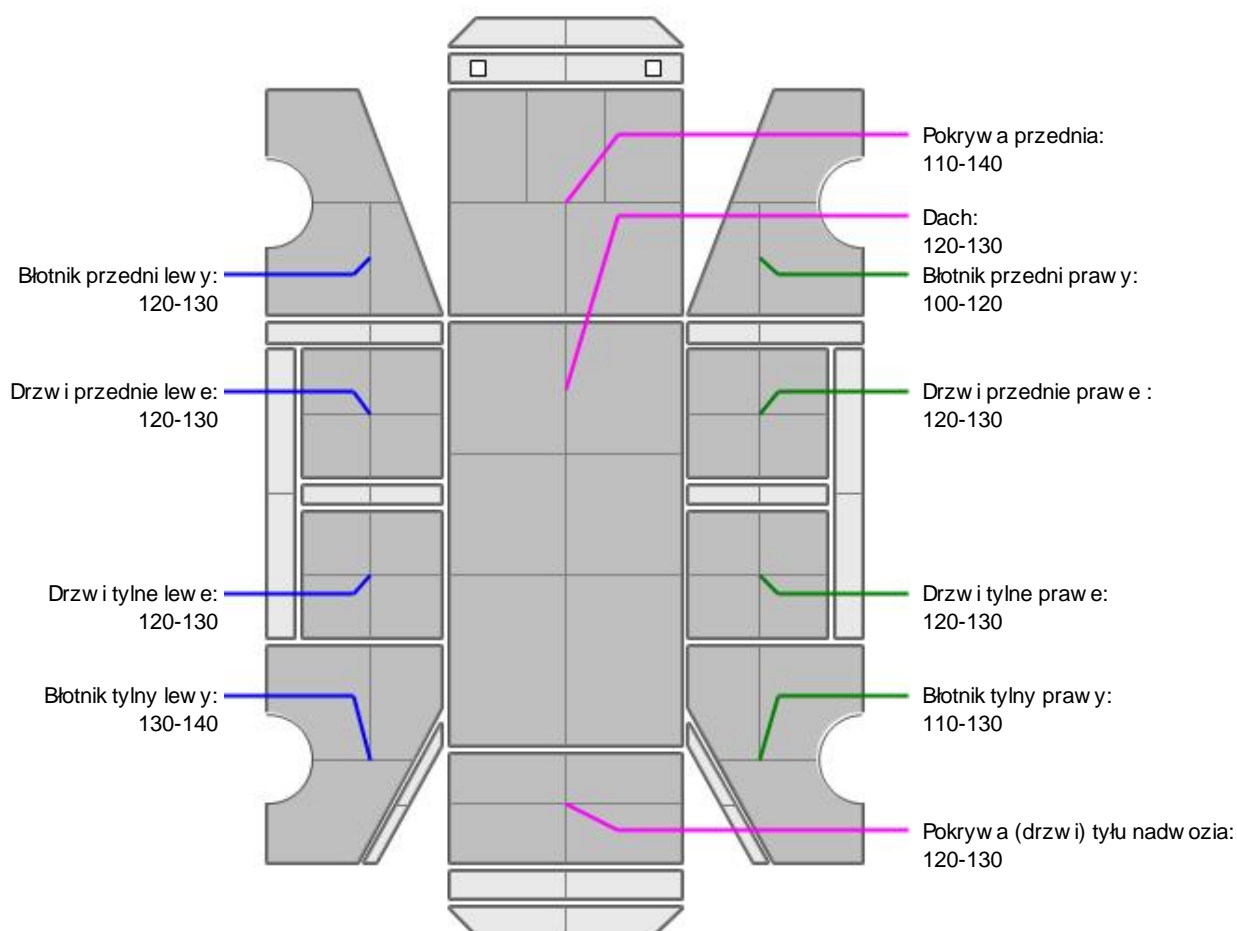
NADWOZIE – Opis powłoki lakierowej

L.p.	Nazwa elementu	L / P	Grubo powłoki [µm]	Opis
1	Pokrywa przednia		110-140	
2	Dach		120-130	
3	Błotnik przedni	L	120-130

4	Drzwi przednie	L	120-130	
5	Drzwi tylne	L	120-130	
6	Błotnik tylny	L	130-140	
7	Błotnik przedni	P	100-120	
8	Drzwi przednie	P	120-130	
9	Drzwi tylne	P	120-130	
10	Błotnik tylny	P	110-130	
11	Pokrywa (drzwi) tyłu nadwozia		120-130

Podane przedziały grubo ci powłoki lakierowej poszczególnych elementów dotycz wył cznie punktów pomiarowych, tj. trzech wybranych miejsc na danym elemencie nadwozia. Nie oznacza to, e w pozostałych obszarach danego elementu grubo powłoki jest jednakowa ani e nie mo e wykacza poza wskazane zakresy. Pomiary wykonano urz dzeniem b d cym w posiadaniu rzeczoznawcy. Pomiar wykonany innym przyrz dem mo e si ró ni .
