Nr zlecenia: 68/28/01/2026/CarArena STANDARD

## WYCENA WARTOŚCI

Zadanie: Ocena stanu technicznego i określenie wartości rynkowej pojazdu

| DANE IDENTYFIKACYJNE POJAZDU | | Dane: [O] II-2026 | |
|---|---|---|---|
| Marka: | TOYOTA | Nr rejestracyjny: | PO5CC83 |

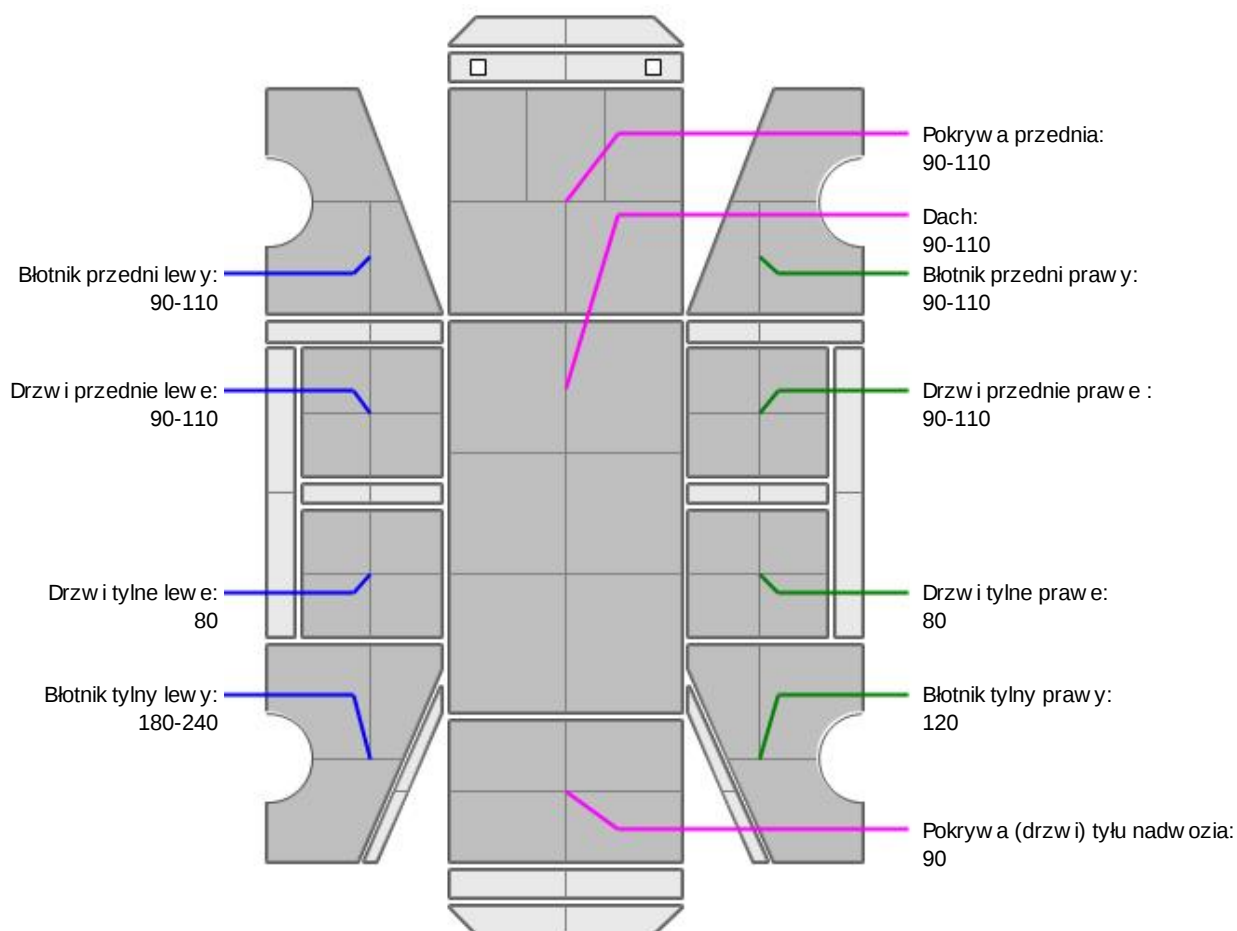
### KABINA KIEROWCY – Opis powłoki lakierowej

| L.p. | Nazwa elementu | L / P | Grubość powłoki [µm] | Opis |
| 1 | Pokrywa przednia | | 90-110 | |
| 2 | Dach | | 90-110 | |
| 3 | Błotnik przedni | L | 90-110 | |
| 4 | Drzwi przednie | L | 90-110 | |
| 5 | Drzwi tylne | L | 80 | |
| 6 | Błotnik tylny | L | 180-240 | |

| 7 | Błotnik przedni | P | 90-110 | |
| 8 | Drzwi przednie | P | 90-110 | |
| 9 | Drzwi tylne | P | 80 | |
| 10 | Błotnik tylny | P | 120 | |
| 11 | Pokrywa (drzwi) tyłu nadwozia | | 90 | |

Podane przedziały grubości powłoki lakierowej poszczególnych elementów dotyczą wyłącznie punktów pomiarowych, tj. trzech wybranych miejsc na danym elemencie nadwozia. Nie oznacza to, że w pozostałych obszarach danego elementu grubość powłoki jest jednakowa ani że nie może wykroczyć poza wskazane zakresy. Pomiary wykonano urządzeniem będącym w posiadaniu rzeczoznawcy. Pomiar wykonany innym przyrządem może się różnić.
