## WYCENA WARTOŚCI

Zadanie: Ocena stanu technicznego i określenie wartości rynkowej pojazdu

| DANE IDENTYFIKACYJNE POJAZDU | | Dane: [T] XII-2025 | |
|---|---|---|---|
| Rodzaj pojazdu: | <b>Samochód terenowy</b> | VIN: | <b>V F 1 H J D 4 0 0 6 4 1 9 2 1 7 9</b> |
| Marka: | <b>DACIA</b> | Nr rejestracyjny: | <b>WW526YY</b> |

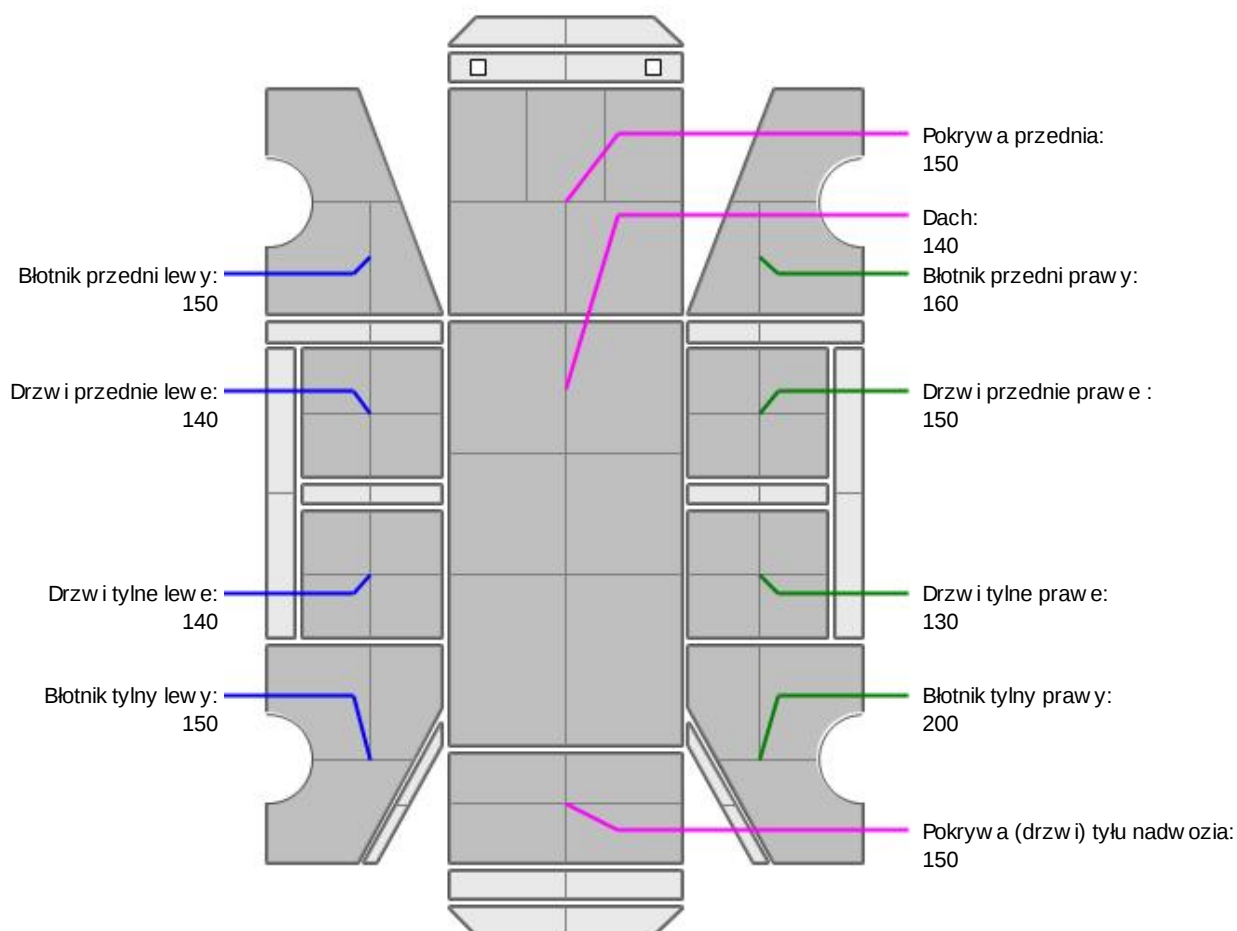
## NADWOZIE – Opis powłoki lakierowej

| L.p. | Nazwa elementu | L / P | Grubość powłoki [μm] | Opis |
| 10 | Błotnik tylny | P | 200 | |

Podane przedziały grubości powłoki lakierowej poszczególnych elementów dotyczą wyłącznie punktów pomiarowych, tj. trzech wybranych miejsc na danym elemencie nadwozia. Nie oznacza to, że w pozostałych obszarach danego elementu grubość powłoki jest jednakowa ani że nie może wykroczyć poza wskazane zakresy. Pomiary wykonano urządzeniem będącym w posiadaniu rzeczoznawcy. Pomiar wykonany innym przyrządem może się różnić.
