Nr zlecenia: 72/28/01/2026/CarArena STANDARD

## WYCENA WARTOŚCI

Zadanie: Ocena stanu technicznego i określenie wartości rynkowej pojazdu

| DANE IDENTYFIKACYJNE POJAZDU | | Dane: [O] II-2026 | |
|---|---|---|---|
| Model pojazdu: | Superb III 2.0 TDI MR`20 E6d | Nr Info-Ekspert: | 034-04351 |

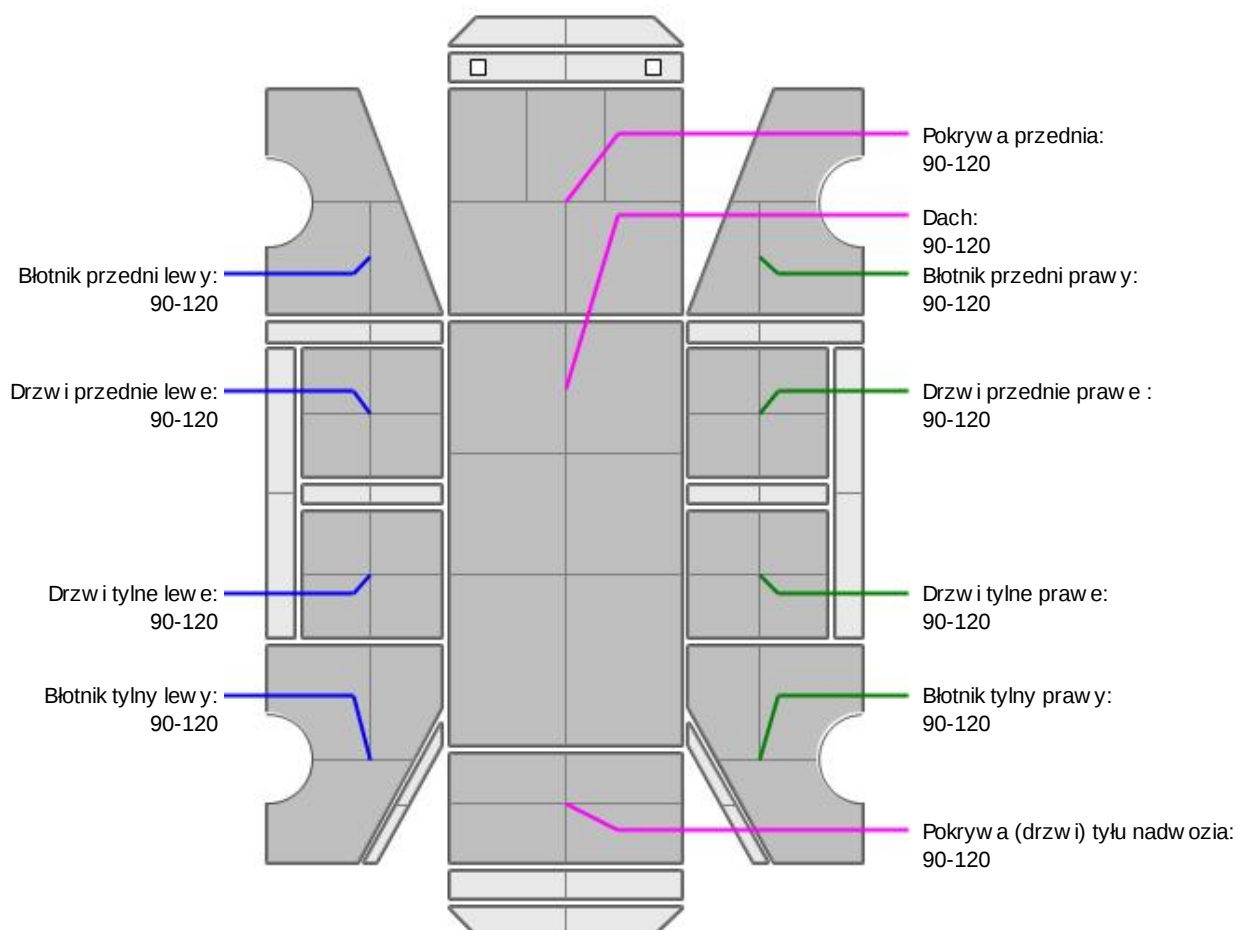
## NADWOZIE – Opis powłoki lakierowej

| L.p. | Nazwa elementu | L / P | Grubość powłoki [µm] | Opis |
| 1 | Pokrywa przednia | | 90-120 | |
| 2 | Dach | | 90-120 | |
| 3 | Błotnik przedni | L | 90-120 | |
| 4 | Drzwi przednie | L | 90-120 | |
| 5 | Drzwi tylne | L | 90-120 | |
| 6 | Błotnik tylny | L | 90-120 | |
| 7 | Błotnik przedni | P | 90-120 | |
| 8 | Drzwi przednie | P | 90-120 | |
| 9 | Drzwi tylne | P | 90-120 | |
| 10 | Błotnik tylny | P | 90-120 | |
| 11 | Pokrywa (drzwi) tyłu nadwozia | | 90-120 | |

Podane przedziały grubości powłoki lakierowej poszczególnych elementów dotyczą wyłącznie punktów pomiarowych, tj. trzech wybranych miejsc na danym elemencie nadwozia. Nie oznacza to, że w pozostałych obszarach danego elementu grubość powłoki jest jednakowa ani że nie może wykroczyć poza wskazane zakresy. Pomiary wykonano urządzeniem będącym w posiadaniu rzeczoznawcy. Pomiar wykonany innym przyrządem może się różnić.
