## WYCENA WARTOŚCI

Zadanie: Ocena stanu technicznego i określenie wartości rynkowej pojazdu

| DANE IDENTYFIKACYJNE POJAZDU | | Dane: [O] II-2026 | |
|---|---|---|---|
| Marka: | KIA | Nr rejestracyjny: | WL8768M |
| Model pojazdu: | Ceed 1.4 MR`18 E6 | Nr Info-Ekspert: | 052-01231 |

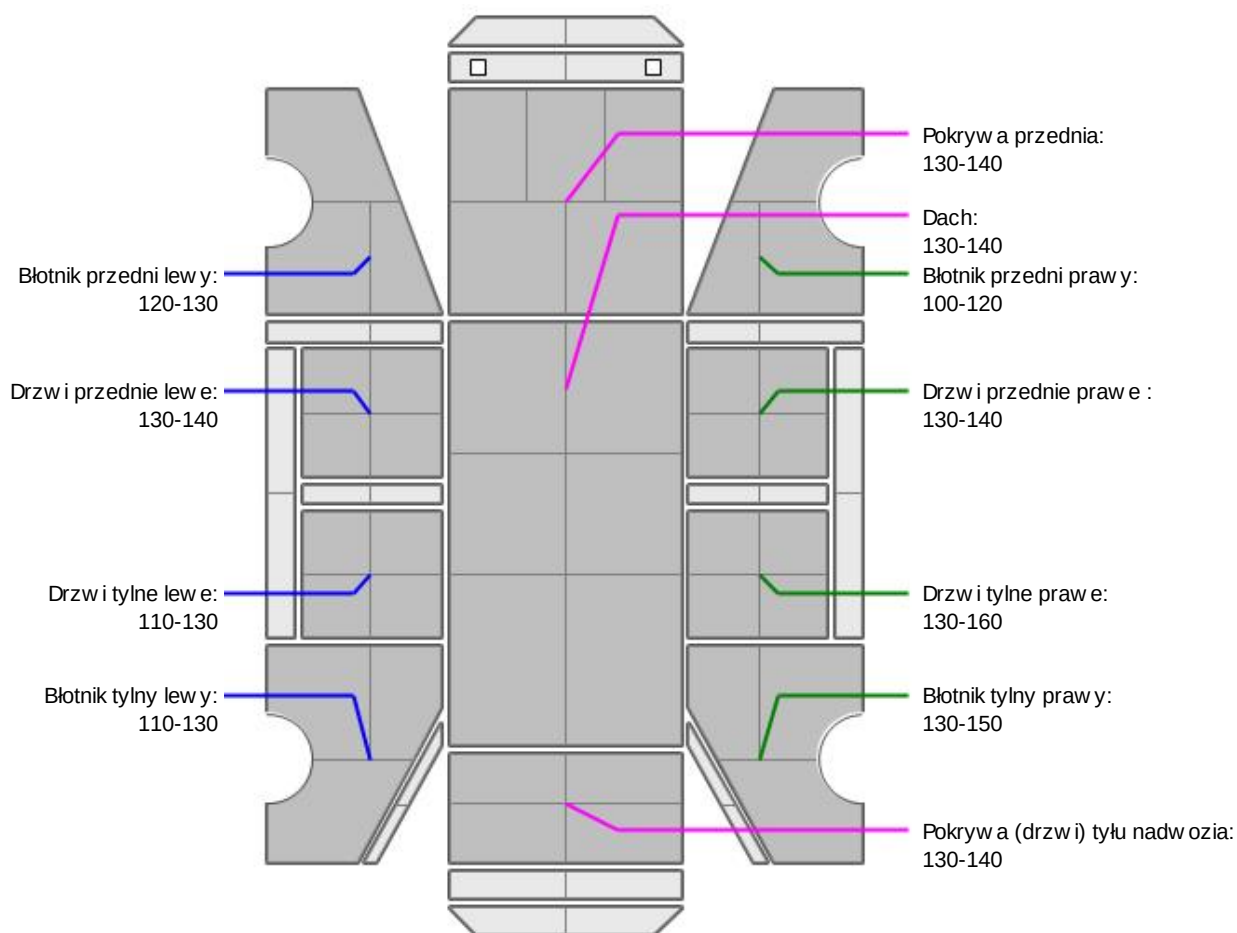
| L.p. | Nazwa elementu | L / P | Grubość powłoki<br>[ $\mu\text{m}$ ] | Opis |
| 1 | Pokrywa przednia | | 130-140 | |
| 2 | Dach | | 130-140 | |
| 3 | Błotnik przedni | L | 120-130 | |
| 4 | Drzwi przednie | L | 130-140 | |
| 5 | Drzwi tylne | L | 110-130 | |
| 6 | Błotnik tylny | L | 110-130 | |
| 7 | Błotnik przedni | P | 100-120 | |
| 8 | Drzwi przednie | P | 130-140 | |
| 9 | Drzwi tylne | P | 130-160 | |
| 10 | Błotnik tylny | P | 130-150 | |
| 11 | Pokrywa (drzwi) tyłu nadwozia | | 130-140 | |

Podane przedziały grubości powłoki lakierowej poszczególnych elementów dotyczą wyłącznie punktów pomiarowych, tj. trzech wybranych miejsc na danym elemencie nadwozia. Nie oznacza to, że w pozostałych obszarach danego elementu grubość powłoki jest jednakowa ani że nie może wykroczyć poza wskazane zakresy. Pomiary wykonano urządzeniem będącym w posiadaniu rzeczoznawcy. Pomiar wykonany innym przyrządem może się różnić.
