Nr zlecenia: 155/20/01/2026/PORR S.A.

## Wycena wartości

Zadanie: Ocena stanu technicznego i określenie wartości rynkowej pojazdu

| DANE IDENTYFIKACYJNE POJAZDU | | Dane: [O] I-2026 | |
|---|---|---|---|
| Marka: | SKODA | Nr rejestracyjny: | WW537XY |

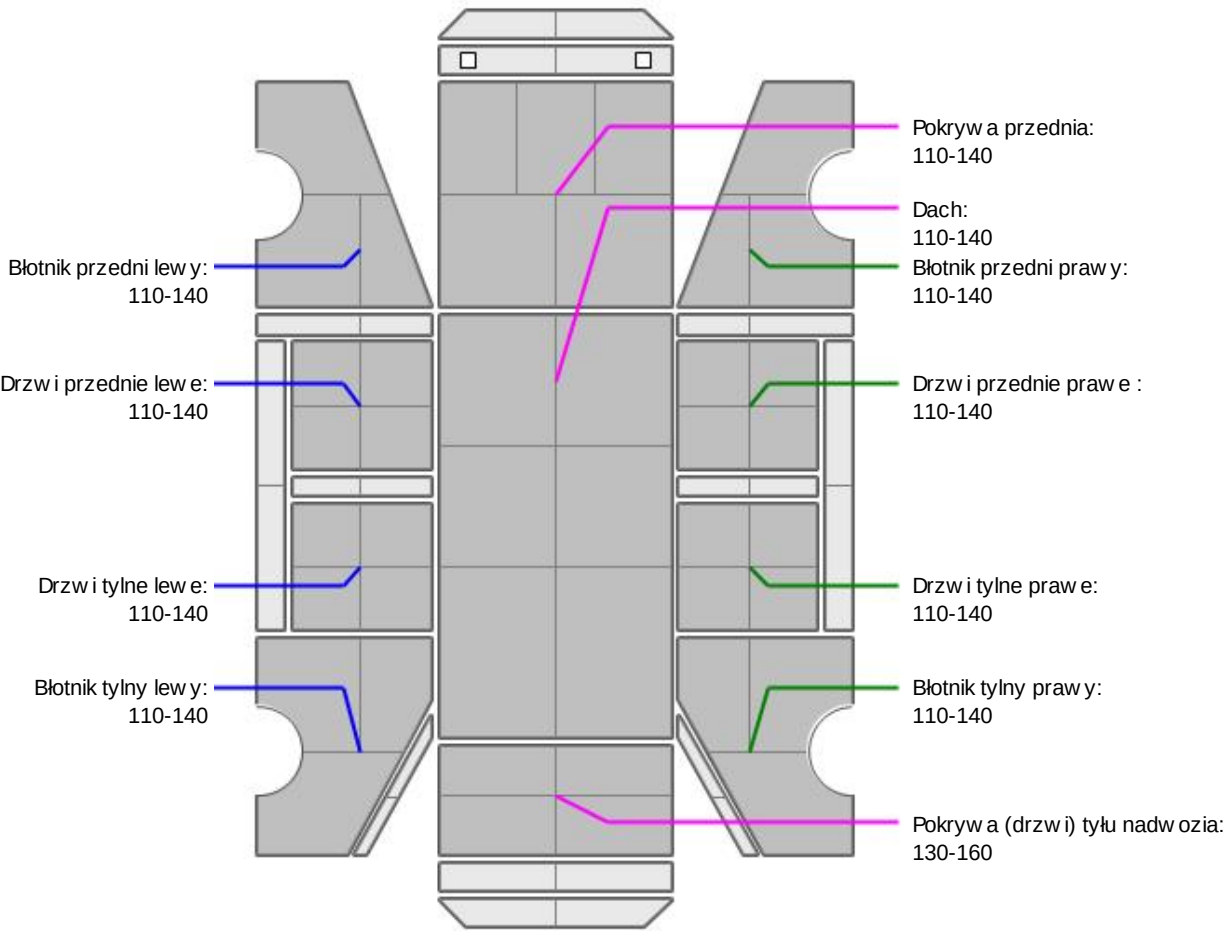
NADWOZIE – Opis powłoki lakierowej

| L.p. | Nazwa elementu | L / P | Grubość powłoki [μm] | Opis |
| 1 | Pokrywa przednia | | 110-140 | |
| 2 | Dach | | 110-140 | |
| 3 | Błotnik przedni | L | 110-140 | |
| 4 | Drzwi przednie | L | 110-140 | |
| 5 | Drzwi tylne | L | 110-140 | |
| 6 | Błotnik tylny | L | 110-140 | |
| 7 | Błotnik przedni | P | 110-140 | |
| 8 | Drzwi przednie | P | 110-140 | |
| 9 | Drzwi tylne | P | 110-140 | |
| 10 | Błotnik tylny | P | 110-140 | |
| 11 | Pokrywa (drzwi) tyłu nadwozia | | 130-160 | |

Podane przedziały grubości powłoki lakierowej poszczególnych elementów dotyczą wyłącznie punktów pomiarowych, tj. trzech wybranych miejsc na danym elemencie nadwozia. Nie oznacza to, że w pozostałych obszarach danego elementu grubość powłoki jest jednakowa ani że nie może wykraczać poza wskazane zakresy. Pomiary wykonano urządzeniem będącym w posiadaniu rzeczoznawcy. Pomiar wykonany innym przyrządem może się różnić.
