## WYCENA WARTOŚCI

Zadanie: Ocena stanu technicznego i określenie wartości rynkowej pojazdu

| DANE IDENTYFIKACYJNE POJAZDU | | Dane: [O] I-2026 | |
|---|---|---|---|
| Marka: | TOYOTA | Nr rejestracyjny: | WE8E234 |
| Model pojazdu: | Yaris 1.5 MR`20 E6d | Nr Info-Ekspert: | 037-03377 |

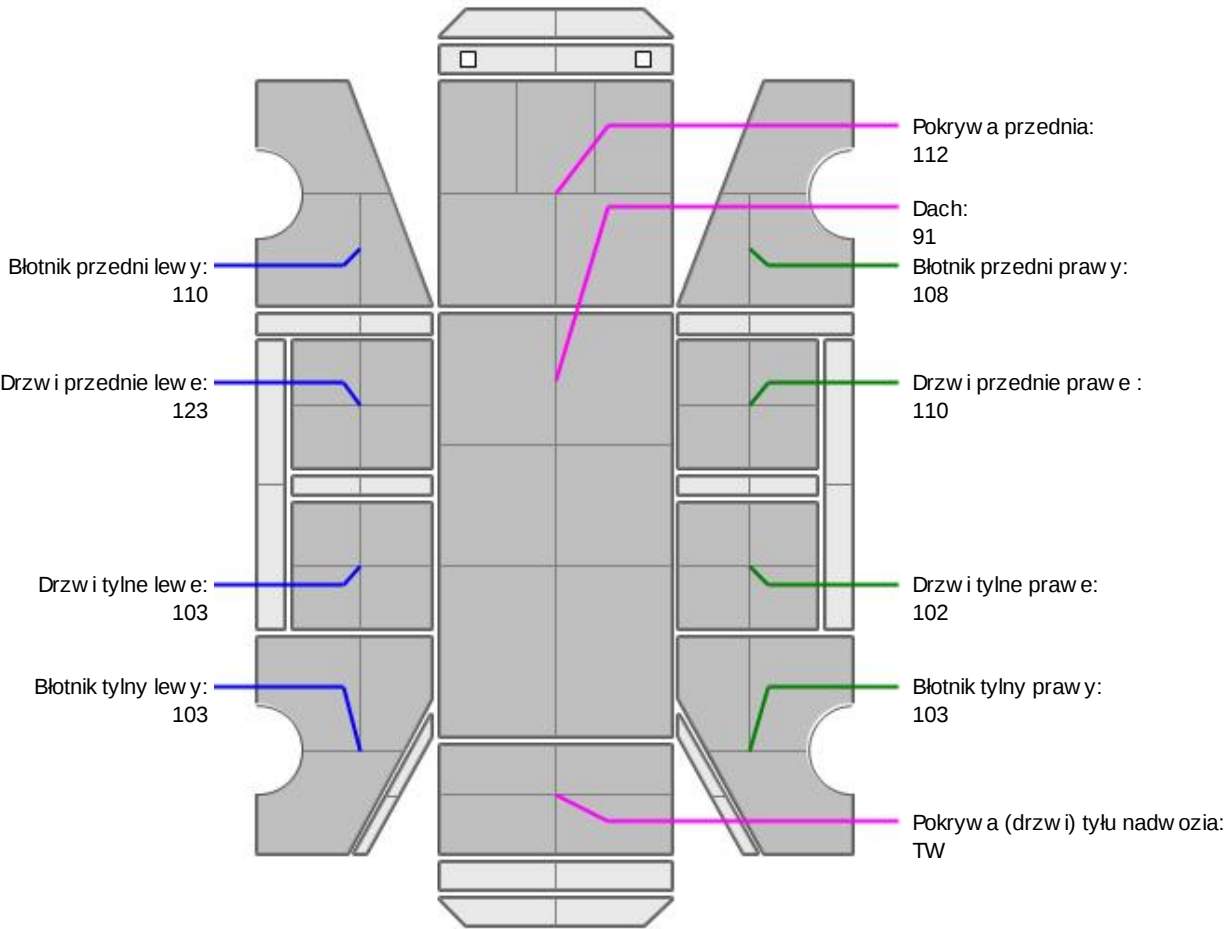
NADWOZIE – Opis powłoki lakierowej

| L.p. | Nazwa elementu | L / P | Grubość powłoki [µm] | Opis |
| 1 | Pokrywa przednia | | 112 | |
| 2 | Dach | | 91 | |
| 3 | Błotnik przedni | L | 110 | |

| 4 | Drzwi przednie | L | 123 | |
| 5 | Drzwi tylne | L | 103 | |
| 6 | Błotnik tylny | L | 103 | |
| 7 | Błotnik przedni | P | 108 | |
| 8 | Drzwi przednie | P | 110 | |
| 9 | Drzwi tylne | P | 102 | |
| 10 | Błotnik tylny | P | 103 | |
| 11 | Pokrywa (drzwi) tyłu nadwozia | | TW | |

Podane przedziały grubości powłoki lakierowej poszczególnych elementów dotyczą wyłącznie punktów pomiarowych, tj. trzech wybranych miejsc na danym elemencie nadwozia. Nie oznacza to, że w pozostałych obszarach danego elementu grubość powłoki jest jednakowa ani że nie może wykaczać poza wskazane zakresy. Pomiary wykonano urządzeniem będącym w posiadaniu rzeczoznawcy. Pomiar wykonany innym przyrządem może się różnić.
