## WYCENA WARTOŚCI

Zadanie: Ocena stanu technicznego i określenie wartości rynkowej pojazdu

| DANE IDENTYFIKACYJNE POJAZDU | | Dane: [O] I-2026 | |
|---|---|---|---|
| Marka: | TOYOTA | Nr rejestracyjny: | WE334RX |
| Model pojazdu: | Yaris 1.5 MR`17 E6c | Nr Info-Ekspert: | 037-02961 |

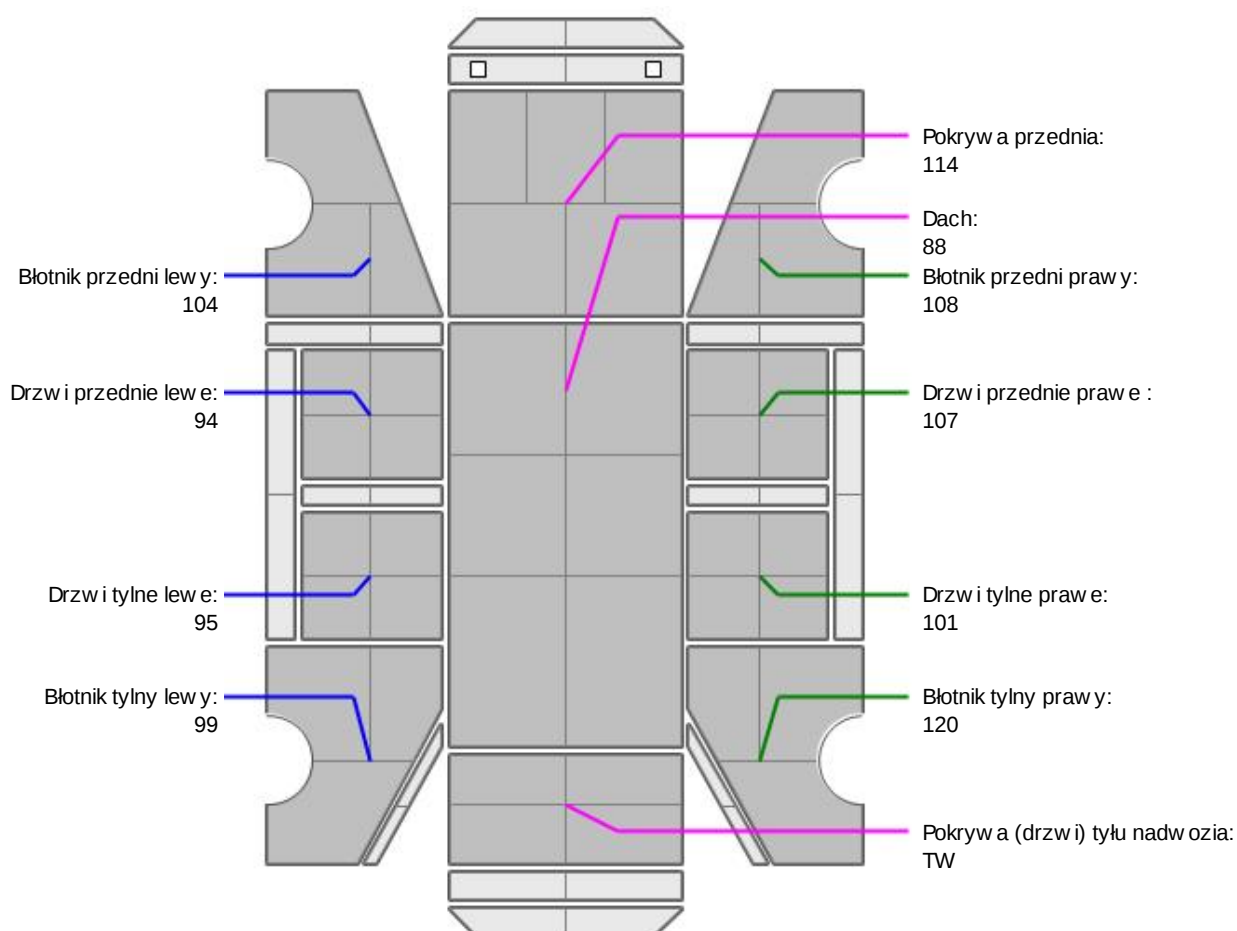
## NADWOZIE – Opis powłoki lakierowej

| L.p. | Nazwa elementu | L / P | Grubość powłoki [μm] | Opis |
| 1 | Pokrywa przednia | | 114 | |
| 2 | Dach | | 88 | |
| 3 | Łotnik przedni | L | 104 | |
| 4 | Drzwi przednie | L | 94 | |
| 5 | Drzwi tylne | L | 95 | |
| 6 | Łotnik tylny | L | 99 | |

| 7 | Błotnik przedni | P | 108 | |
| 8 | Drzwi przednie | P | 107 | |
| 9 | Drzwi tylne | P | 101 | |
| 10 | Błotnik tylny | P | 120 | |
| 11 | Pokrywa (drzwi) tyłu nadwozia | | TW | |

Podane przedziały grubości powłoki lakierowej poszczególnych elementów dotyczą wyłącznie punktów pomiarowych, tj. trzech wybranych miejsc na danym elemencie nadwozia. Nie oznacza to, że w pozostałych obszarach danego elementu grubość powłoki jest jednakowa ani że nie może wykraczać poza wskazane zakresy. Pomiary wykonano urządzeniem będącym w posiadaniu rzeczoznawcy. Pomiar wykonany innym przyrządem może się różnić.
