Nr zlecenia: 76/14/01/2026/CarArena STANDARD

## WYCENA WARTOŚCI

Zadanie: Ocena stanu technicznego i określenie wartości rynkowej pojazdu

| DANE IDENTYFIKACYJNE POJAZDU | | Dane: [T] I-2026 | |
|---|---|---|---|
| Marka: | DACIA | Nr rejestracyjny: | WE3AL81 |

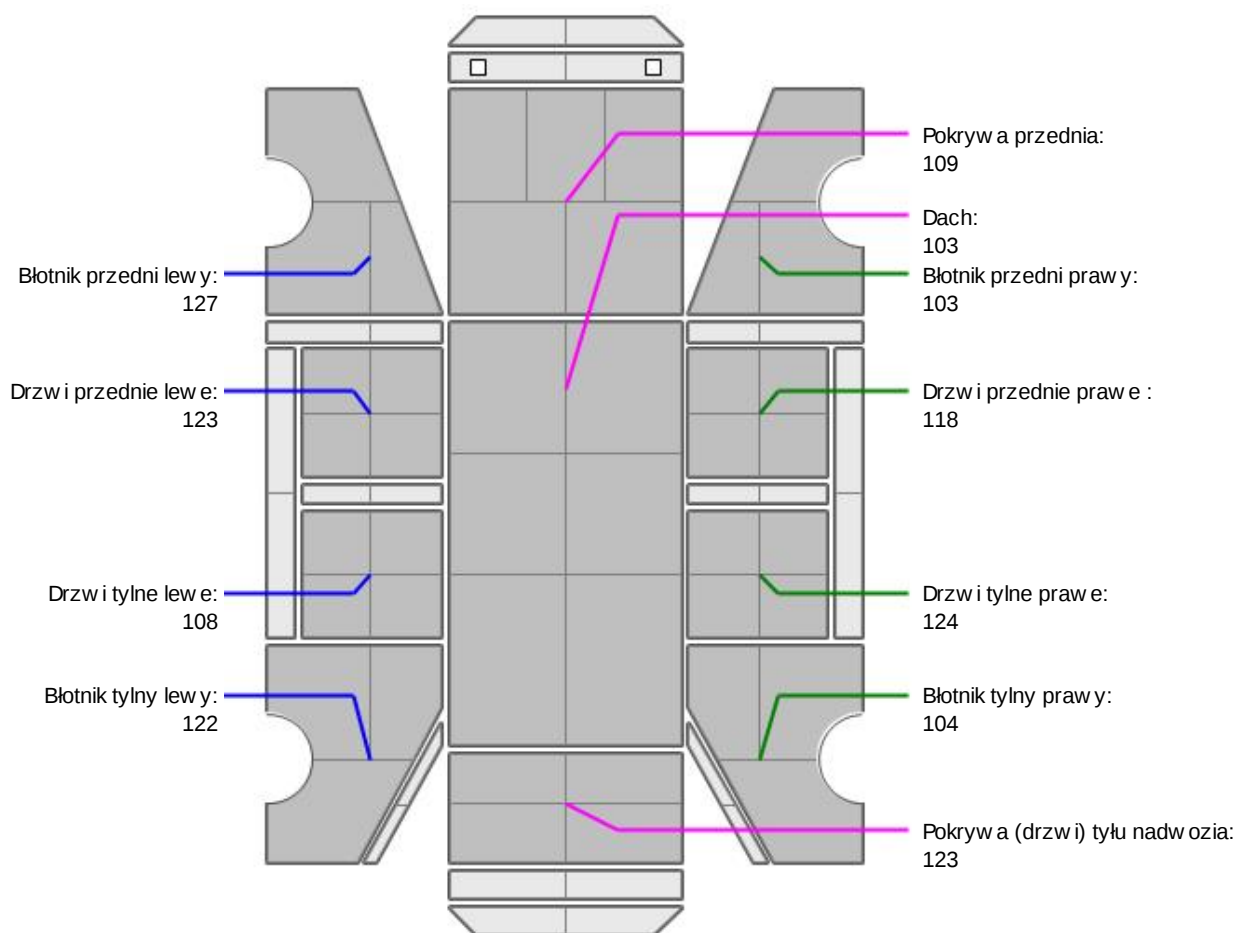
**NADWOZIE – Opis powłoki lakierowej**

| L.p. | Nazwa elementu | L / P | Grubość powłoki<br>[μm] | Opis |
|---|---|---|---|---|
| 1 | Pokrywa przednia | | 109 | |
| 2 | Dach | | 103 | |
| 3 | Błotnik przedni | L | 127 | |
| 4 | Drzwi przednie | L | 123 | |
| 5 | Drzwi tylne | L | 108 | |
| 6 | Błotnik tylny | L | 122 | |
| 7 | Błotnik przedni | P | 103 | |
| 8 | Drzwi przednie | P | 118 | |
| 9 | Drzwi tylne | P | 124 | |
| 10 | Błotnik tylny | P | 104 | |
| 11 | Pokrywa (drzwi) tyłu nadwozia | | 123 | |

Podane przedziały grubości powłoki lakierowej poszczególnych elementów dotyczą wyłącznie punktów pomiarowych, tj. trzech wybranych miejsc na danym elemencie nadwozia. Nie oznacza to, że w pozostałych obszarach danego elementu grubość powłoki jest jednakowa ani że nie może wykroczyć poza wskazane zakresy. Pomiary wykonano urządzeniem będącym w posiadaniu rzeczoznawcy. Pomiar wykonany innym przyrządem może się różnić.
