Nr zlecenia: 133/07/01/2026/CarArena STANDARD

## WYCENA WARTOŚCI

Zadanie: Ocena stanu technicznego i określenie wartości rynkowej pojazdu

| DANE IDENTYFIKACYJNE POJAZDU | | Dane: [O] II-2026 | |
|---|---|---|---|
| Model pojazdu: | <b>Corolla 1.8 Hybrid MR`19 E6</b> | Nr Info-Ekspert: | <b>037-03194</b> |

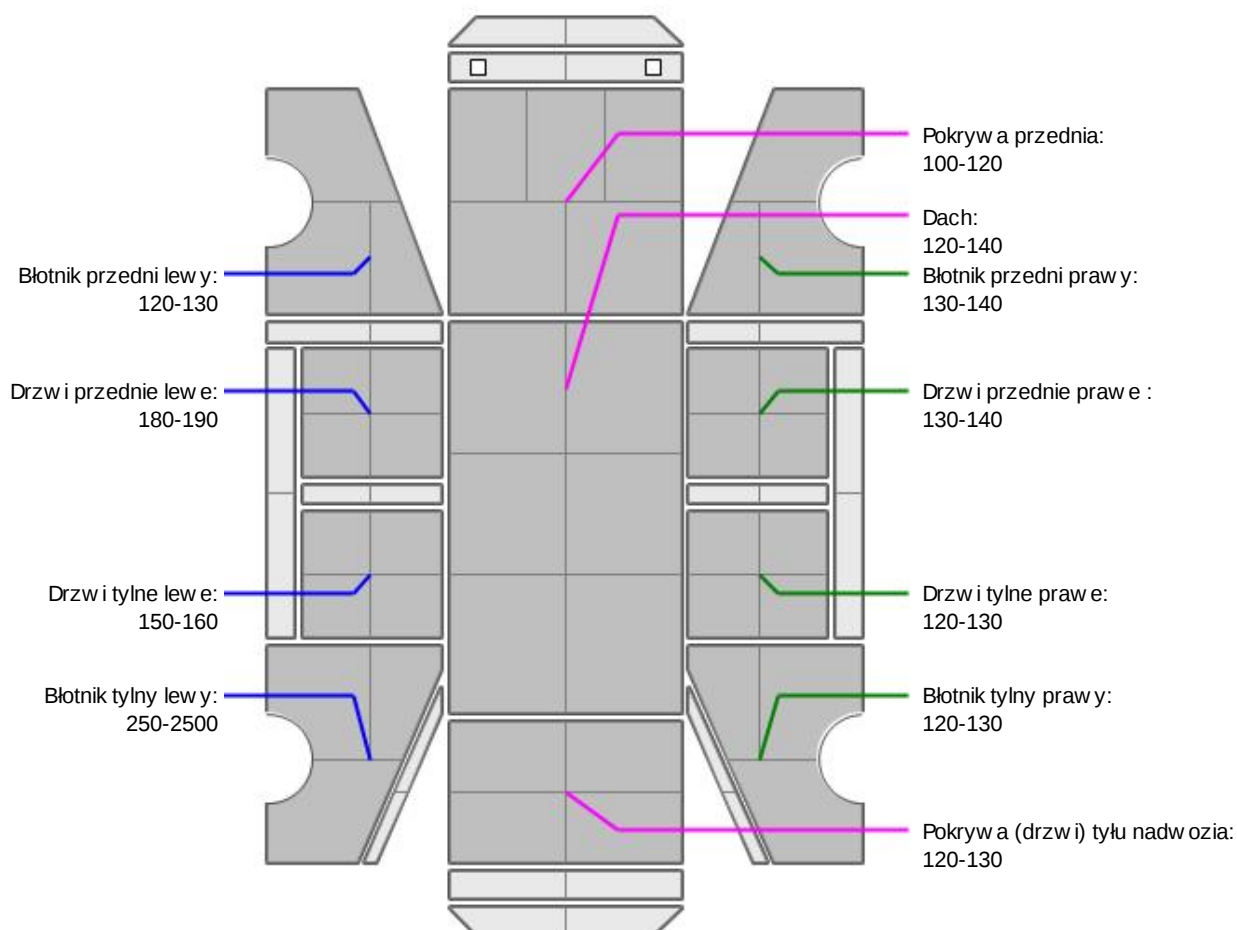
## KABINA KIEROWCY – Opis powłoki lakierowej

| L.p. | Nazwa elementu | L / P | Grubość powłoki [μm] | Opis |
| 1 | Pokrywa przednia | | 100-120 | |
| 2 | Dach | | 120-140 | |
| 3 | Błotnik przedni | L | 120-130 | |
| 4 | Drzwi przednie | L | 180-190 | |
| 5 | Drzwi tylne | L | 150-160 | |
| 6 | Błotnik tylny | L | 250-2500 | |
| 7 | Błotnik przedni | P | 130-140 | |
| 8 | Drzwi przednie | P | 130-140 | |
| 9 | Drzwi tylne | P | 120-130 | |
| 10 | Błotnik tylny | P | 120-130 | |
| 11 | Pokrywa (drzwi) tyłu nadwozia | | 120-130 | |

Podane przedziały grubości powłoki lakierowej poszczególnych elementów dotyczą wyłącznie punktów pomiarowych, tj. trzech wybranych miejsc na danym elemencie nadwozia. Nie oznacza to, że w pozostałych obszarach danego elementu grubość powłoki jest jednakowa ani że nie może wykroczyć poza wskazane zakresy. Pomiary wykonano urządzeniem będącym w posiadaniu rzeczoznawcy. Pomiar wykonany innym przyrządem może się różnić.
