Nr zlecenia: 02/30/01/2026/CarArena STANDARD

## Wycena Wartości

Zadanie: Ocena stanu technicznego i określenie wartości rynkowej pojazdu

| DANE IDENTYFIKACYJNE POJAZDU | | Dane: [T] II-2026 | |
|---|---|---|---|
| Marka: | TOYOTA | Nr rejestracyjny: | WX5569A |

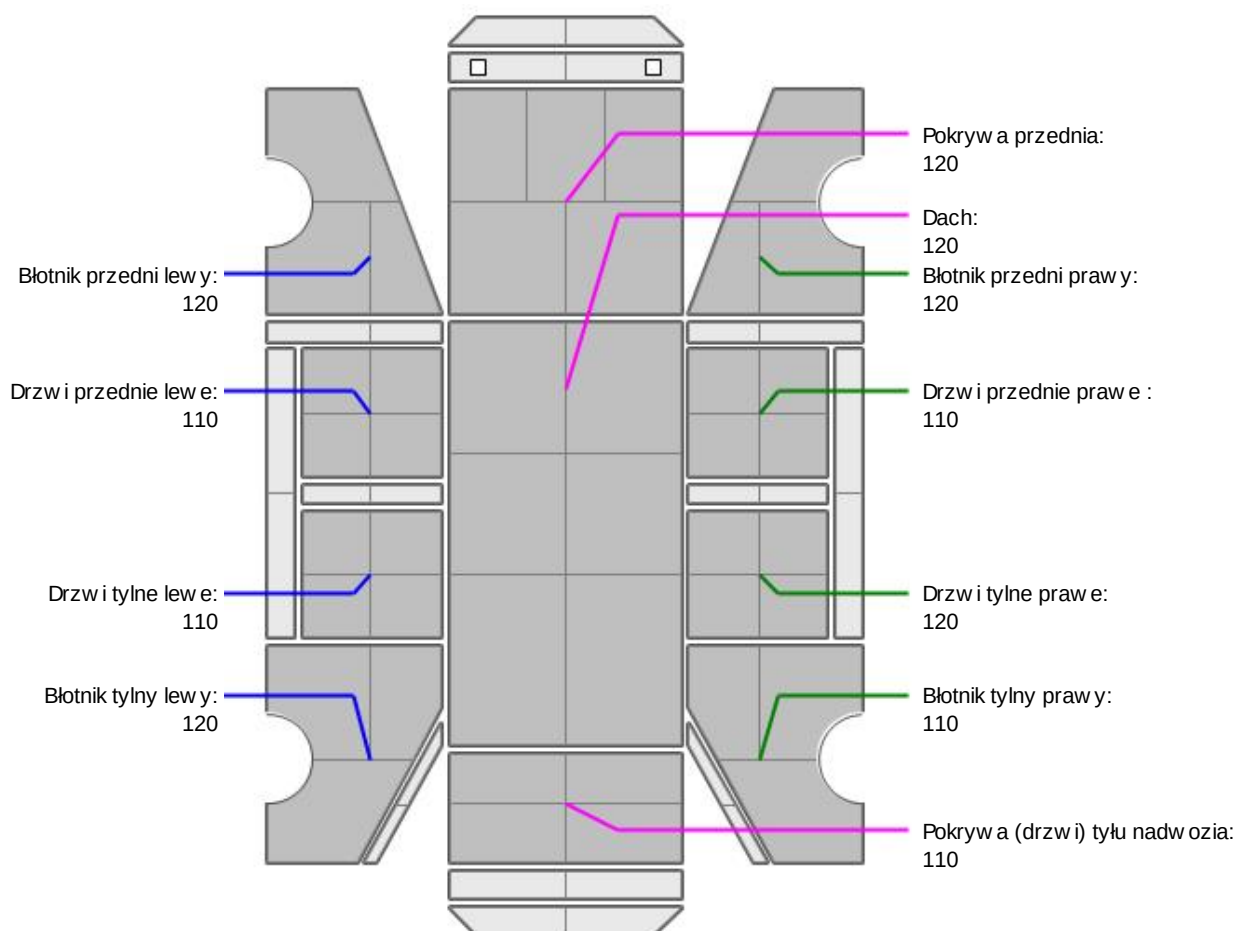
**NADWOZIE – Opis powłoki lakierowej**

| L.p. | Nazwa elementu | L / P | Grubość powłoki [µm] | Opis |
|---|---|---|---|---|
| 1 | Pokrywa przednia | | 120 | |
| 2 | Dach | | 120 | |
| 3 | Błotnik przedni | L | 120 | |
| 4 | Drzwi przednie | L | 110 | |
| 5 | Drzwi tylne | L | 110 | |
| 6 | Błotnik tylny | L | 120 | |
| 7 | Błotnik przedni | P | 120 | |
| 8 | Drzwi przednie | P | 110 | |
| 9 | Drzwi tylne | P | 120 | |
| 10 | Błotnik tylny | P | 110 | |
| 11 | Pokrywa (drzwi) tyłu nadwozia | | 110 | |

Podane przedziały grubości powłoki lakierowej poszczególnych elementów dotyczą wyłącznie punktów pomiarowych, tj. trzech wybranych miejsc na danym elemencie nadwozia. Nie oznacza to, że w pozostałych obszarach danego elementu grubość powłoki jest jednakowa ani że nie może wykroczyć poza wskazane zakresy. Pomiary wykonano urządzeniem będącym w posiadaniu rzeczoznawcy. Pomiar wykonany innym przyrządem może się różnić.
