Nr zlecenia: 64/28/01/2026/CarArena STANDARD

## WYCENA WARTOŚCI

Zadanie: Ocena stanu technicznego i określenie wartości rynkowej pojazdu

| DANE IDENTYFIKACYJNE POJAZDU | | Dane: [T] II-2026 | |
|---|---|---|---|
| Marka: | MERCEDES-BENZ | Nr rejestracyjny: | SK909WH |

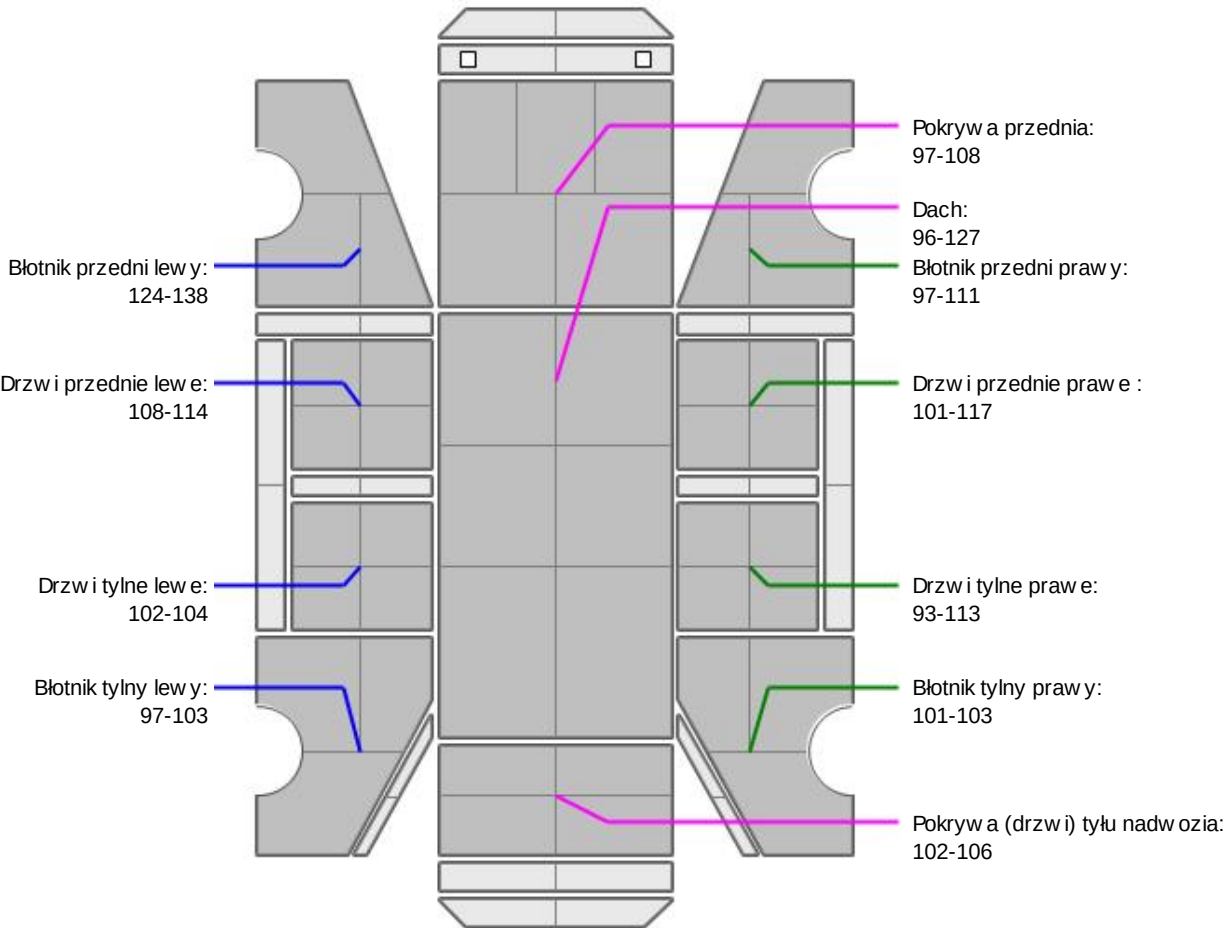
NADWOZIE – Opis powłoki lakierowej

| L.p. | Nazwa elementu | L / P | Grubość powłoki [µm] | Opis |
| 1 | Pokrywa przednia | | 97-108 | |
| 2 | Dach | | 96-127 | |
| 3 | Błotnik przedni | L | 124-138 | |
| 4 | Drzwi przednie | L | 108-114 | |
| 5 | Drzwi tylne | L | 102-104 | |
| 6 | Błotnik tylny | L | 97-103 | |
| 7 | Błotnik przedni | P | 97-111 | |
| 8 | Drzwi przednie | P | 101-117 | |
| 9 | Drzwi tylne | P | 93-113 | |
| 10 | Błotnik tylny | P | 101-103 | |
| 11 | Pokrywa (drzwi) tyłu nadwozia | | 102-106 | |

Podane przedziały grubości powłoki lakierowej poszczególnych elementów dotyczą wyłącznie punktów pomiarowych, tj. trzech wybranych miejsc na danym elemencie nadwozia. Nie oznacza to, że w pozostałych obszarach danego elementu grubość powłoki jest jednakowa ani że nie może wykraczać poza wskazane zakresy. Pomiary wykonano urządzeniem będącym w posiadaniu rzeczoznawcy. Pomiar wykonany innym przyrządem może się różnić.
