Nr zlecenia: 25/15/01/2026/CarArena STANDARD

## WYCENA WARTOŚCI

Zadanie: Ocena stanu technicznego i określenie wartości rynkowej pojazdu

| DANE IDENTYFIKACYJNE POJAZDU | | Dane: [O] II-2026 | |
|---|---|---|---|
| Marka: | KIA | Nr rejestracyjny: | WL9185M |

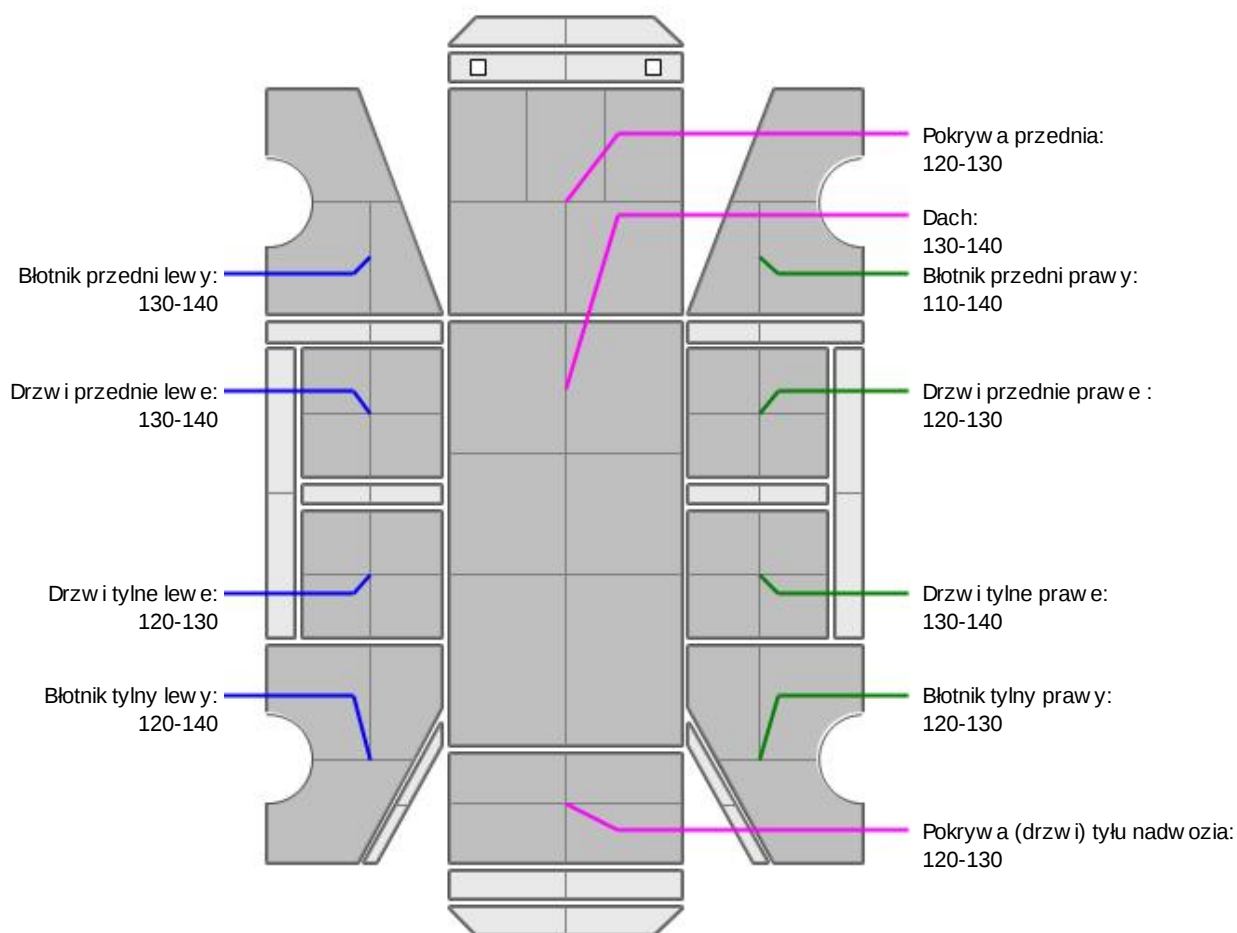
## NADWOZIE – Opis powłoki lakierowej

| L.p. | Nazwa elementu | L / P | Grubość powłoki [μm] | Opis |
| 1 | Pokrywa przednia | | 120-130 | |
| 2 | Dach | | 130-140 | |
| 3 | Błotnik przedni | L | 130-140 | |
| 4 | Drzwi przednie | L | 130-140 | |
| 5 | Drzwi tylne | L | 120-130 | |
| 6 | Błotnik tylny | L | 120-140 | |
| 7 | Błotnik przedni | P | 110-140 | |
| 8 | Drzwi przednie | P | 120-130 | |
| 9 | Drzwi tylne | P | 130-140 | |
| 10 | Błotnik tylny | P | 120-130 | |
| 11 | Pokrywa (drzwi) tyłu nadwozia | | 120-130 | |

Podane przedziały grubości powłoki lakierowej poszczególnych elementów dotyczą wyłącznie punktów pomiarowych, tj. trzech wybranych miejsc na danym elemencie nadwozia. Nie oznacza to, że w pozostałych obszarach danego elementu grubość powłoki jest jednakowa ani że nie może wykroczyć poza wskazane zakresy. Pomiary wykonano urządzeniem będącym w posiadaniu rzeczoznawcy. Pomiar wykonany innym przyrządem może się różnić.
