## Poglądowy Raport Stanu Technicznego

Zadanie: Ocena stanu technicznego i określenie wartości rynkowej pojazdu

| DANE IDENTYFIKACYJNE POJAZDU | | Dane: [T] XII-2025 | |
|---|---|---|---|
| Marka: | <b>CITROËN</b> | Nr rejestracyjny: | <b>CMG58E6</b> |
| Model pojazdu: | <b>C5 Aircross HDI MR`18 E6.2</b> | Nr Info-Ekspert: | <b>008-04015</b> |

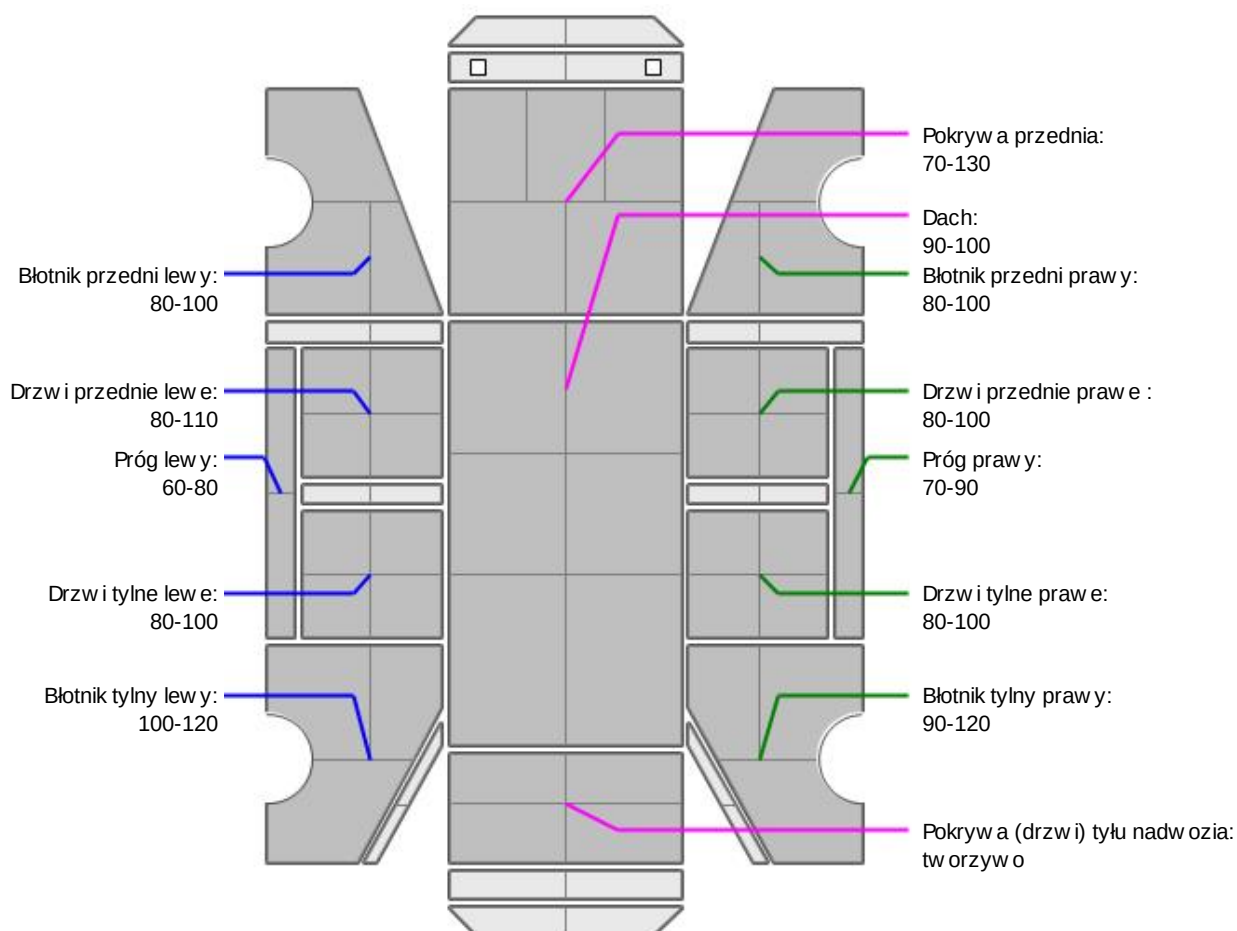
**NADWOZIE – Opis powłoki lakierowej**

| L.p. | Nazwa elementu | L / P | Grubość powłoki [μm] | Opis |
| 1 | Pokrywa przednia | | 70-130 | |
| 2 | Dach | | 90-100 | |
| 3 | Błotnik przedni | L | 80-100 | |
| 4 | Próg | L | 60-80 | |
| 5 | Drzwi przednie | L | 80-110 | |
| 6 | Drzwi tylne | L | 80-100 | |
| 7 | Błotnik tylny | L | 100-120 | |
| 8 | Błotnik przedni | P | 80-100 | |
| 9 | Próg | P | 70-90 | |
| 10 | Drzwi przednie | P | 80-100 | |
| 11 | Drzwi tylne | P | 80-100 | |
| 12 | Błotnik tylny | P | 90-120 | |
| 13 | Pokrywa (drzwi) tyłu nadwozia | | tworzywo | |
