## Raport z oględzin pojazdu

| Numer raportu | 217694/1/26-11401 | Data raportu | 09-01-2026 |

| Numer identyfikacyjny (VIN) | <b>WAUZZZ8X6JB095086</b> |
| Marka, model | AUDI A1 Sportback 15-18 |

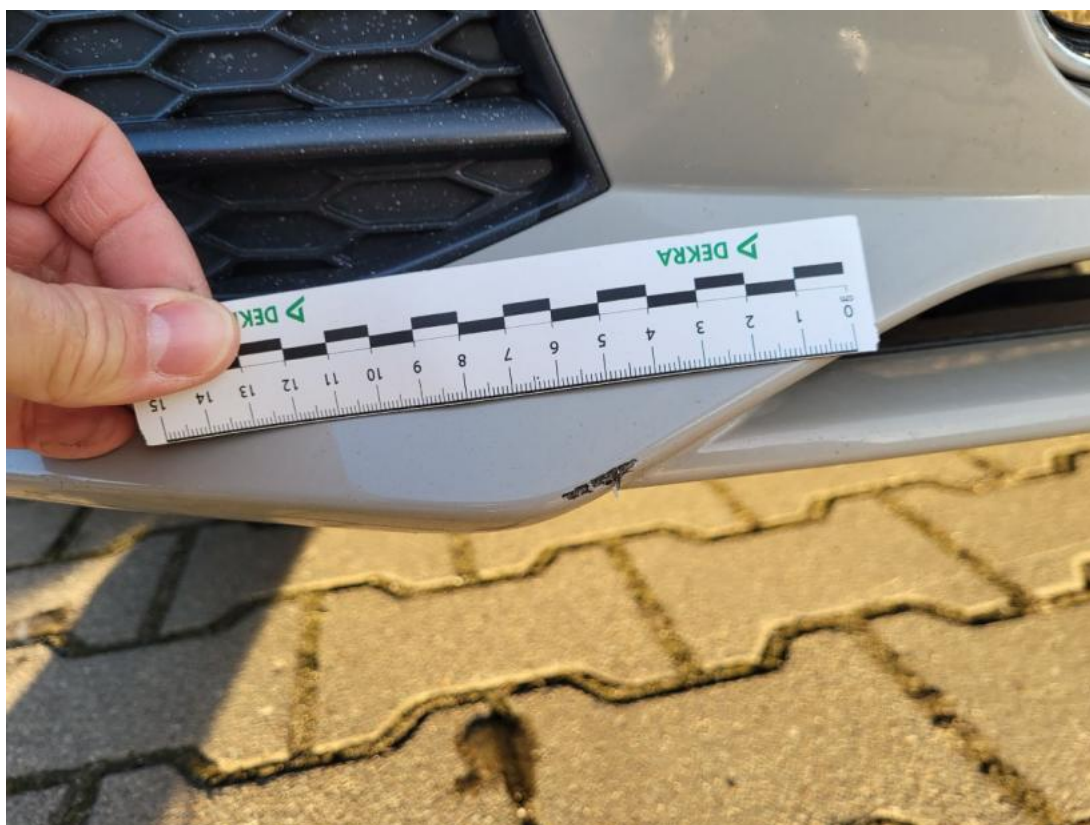
| Poz. | Nazwa pozycji | Opis uszkodzeń | Kwalifik. | Naprawa [rbg] |
|---|---|---|---|---|
| 6 | Okladzina zderzaka przedniego | rysa/odprysk | | |

**Fot. 36**  
Zderzak - Rysa/odprysk 1

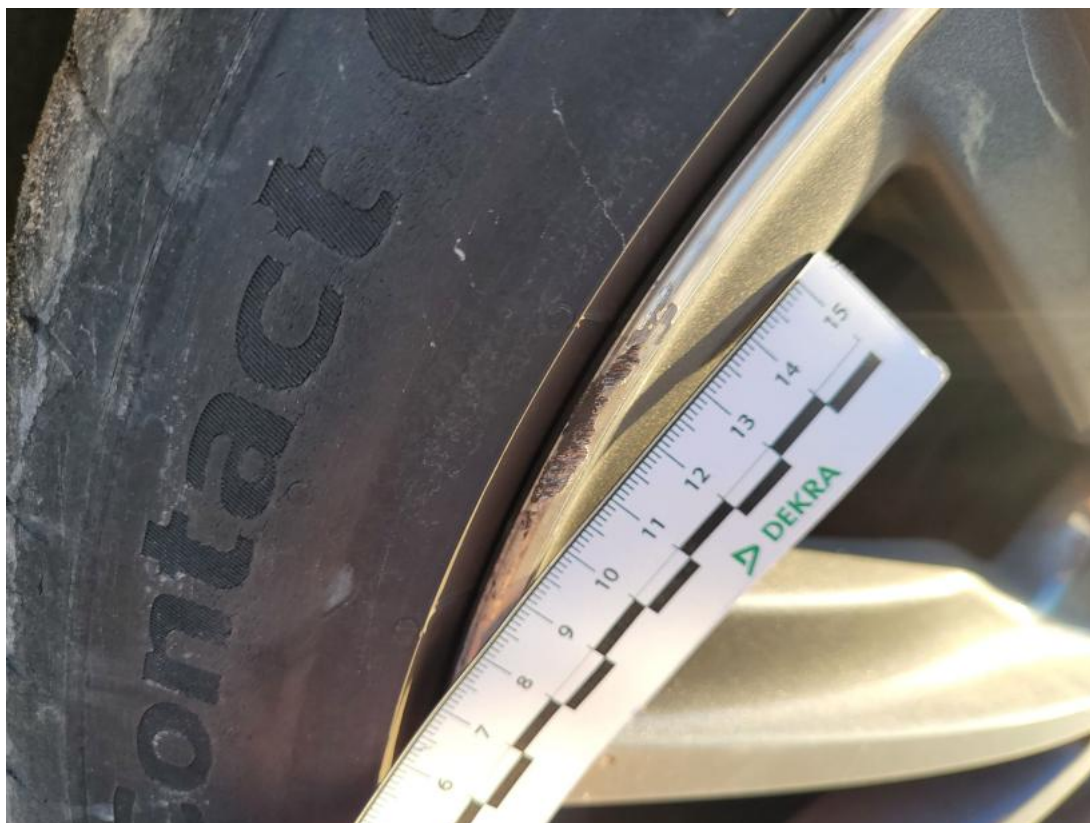
| Poz. | Nazwa pozycji | Opis uszkodzeń | Kwalifik. | Naprawa [rbg] |
|---|---|---|---|---|
| 3 | Tarcza koła aluminiowa przód R | rysa/odprysk, ubytki materiału | NA | 2 |

Felga aluminiowa przednia P - Rysa/odprysk 1

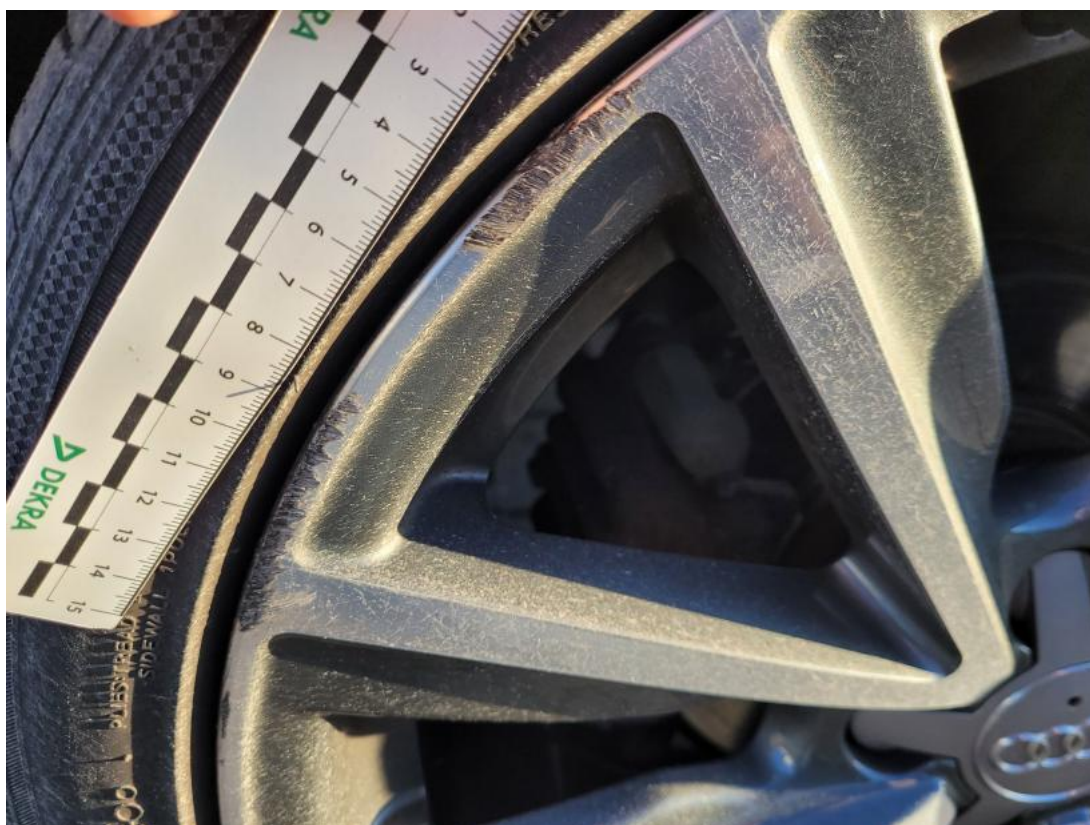
| Poz. | Nazwa pozycji | Opis uszkodzeń | Kwalifik. | Naprawa [rbg] |
|---|---|---|---|---|
| 5 | Tarcza koła aluminiowa tył R | rysa/odprysk, ubytki materiału | NA | 2 |

Felga aluminiowa tylna P - Rysa/odprysk 1

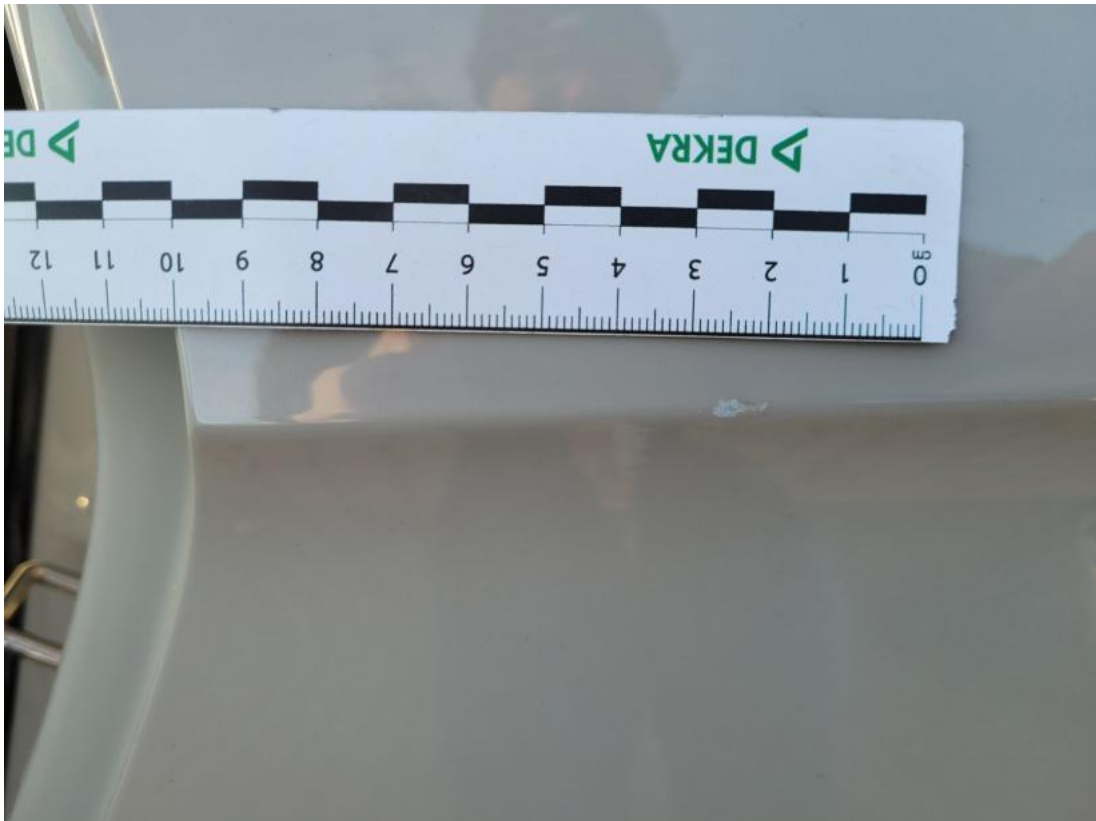
| Poz. | Nazwa części | Przedział grubości powłoki lakierowej [ $\mu\text{m}$ ] |
|---|---|---|
| 1 | Błotnik tylny prawy/ściana boczna prawa | 150 - 1000 |

| Poz. | Nazwa pozycji | Opis uszkodzeń | Kwalifik. | Naprawa [rbg] |
|---|---|---|---|---|
| 7 | Błotnik tylny L | rysa/odprysk | | |

Błotnik tylny L / Ściana boczna L - Rysa/odprysk 1

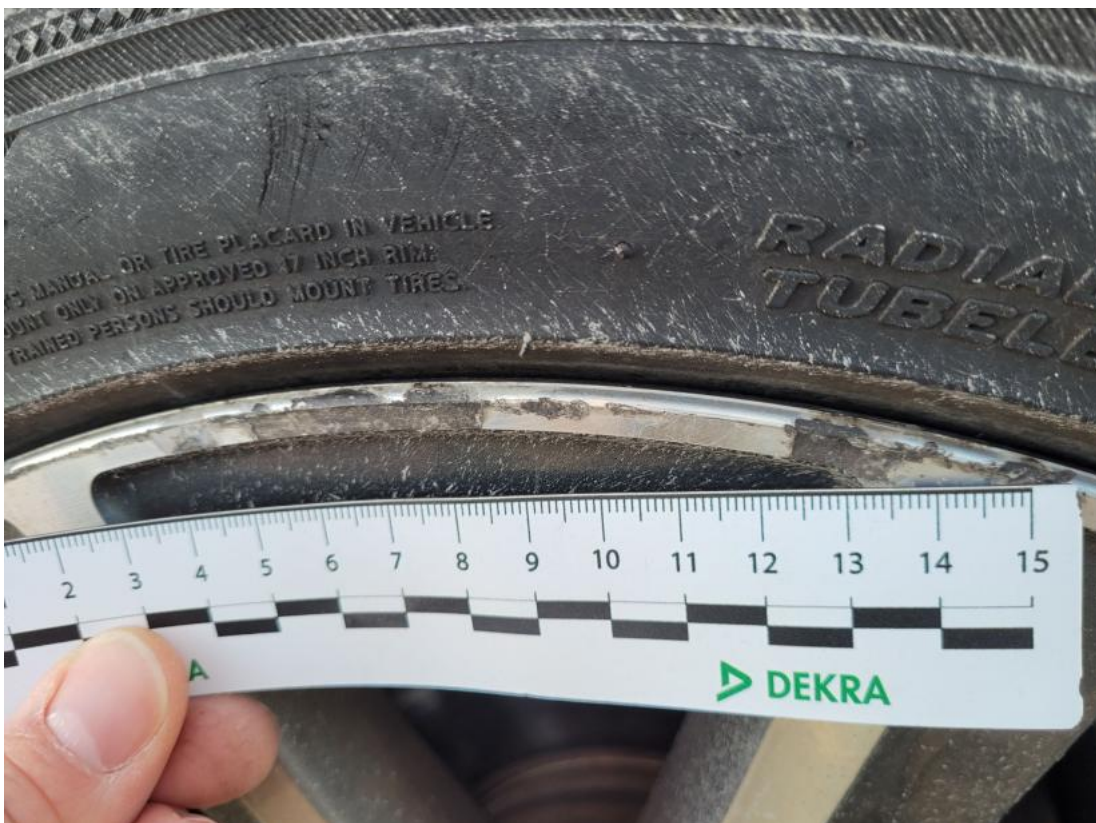
| Poz. | Nazwa pozycji | Opis uszkodzeń | Kwalifik. | Naprawa [rbg] |
|---|---|---|---|---|
| 4 | Tarcza koła aluminiowa tył L | rysa/odprysk, ubytki materiału | NA | 2 |

Felga aluminiowa tylna L - Rysa/odprysk 1

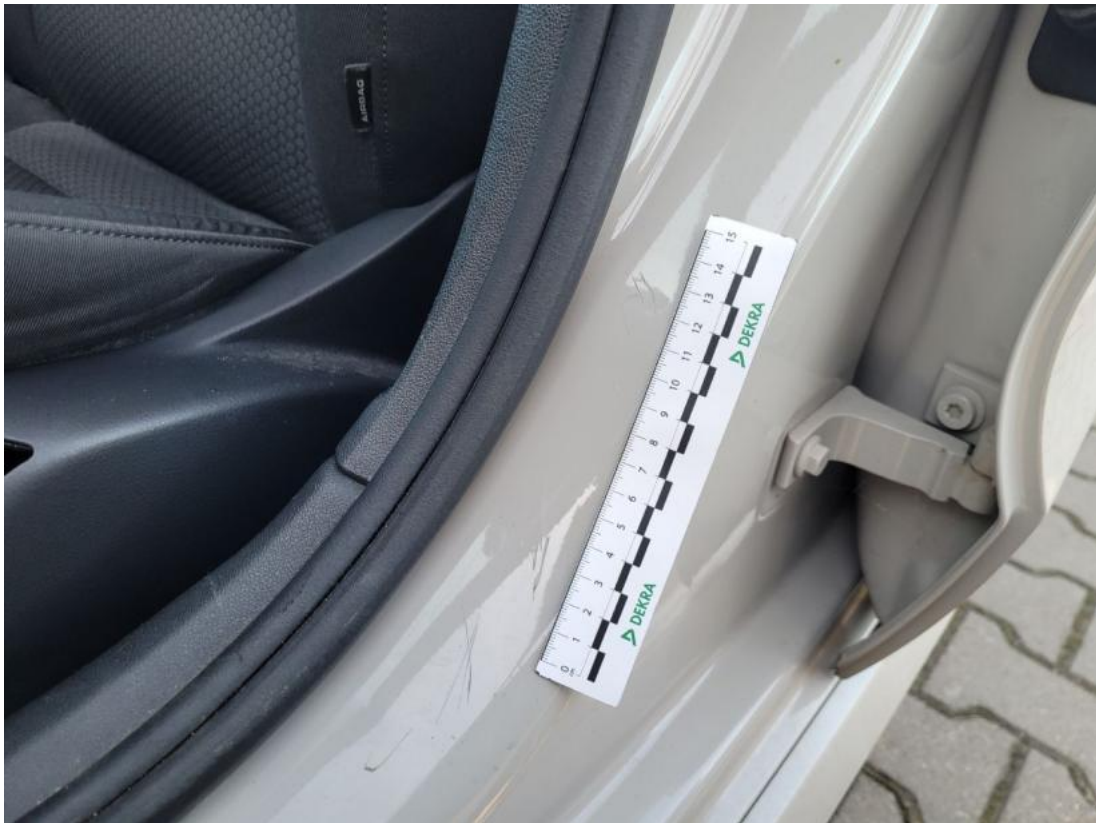
Słupek środkowy L - zdjęcie poglądowe 2

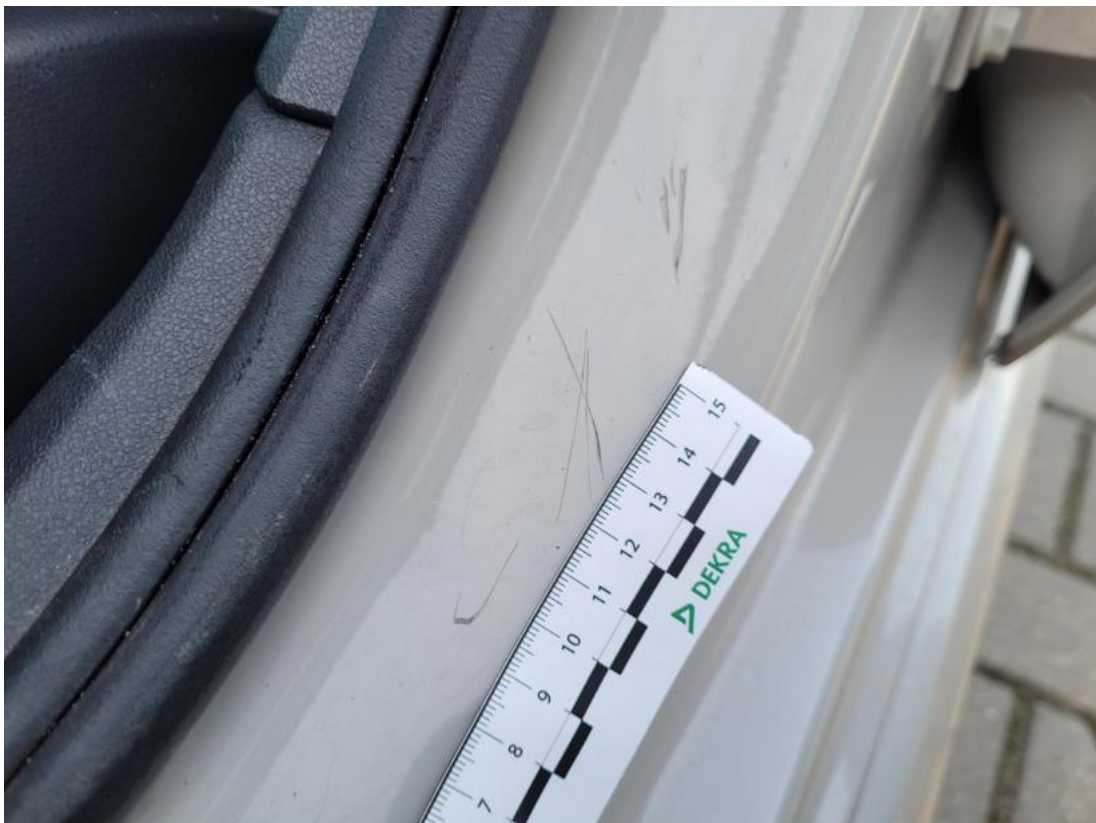
| Poz. | Nazwa pozycji | Opis uszkodzeń | Kwalifik. | Naprawa [rbg] |
|---|---|---|---|---|
| 1 | Próg/Słupki środkowy (B) L | rysa/odprysk | NA | 0.5 |

Słupek środkowy L - Rysa/odprysk 1

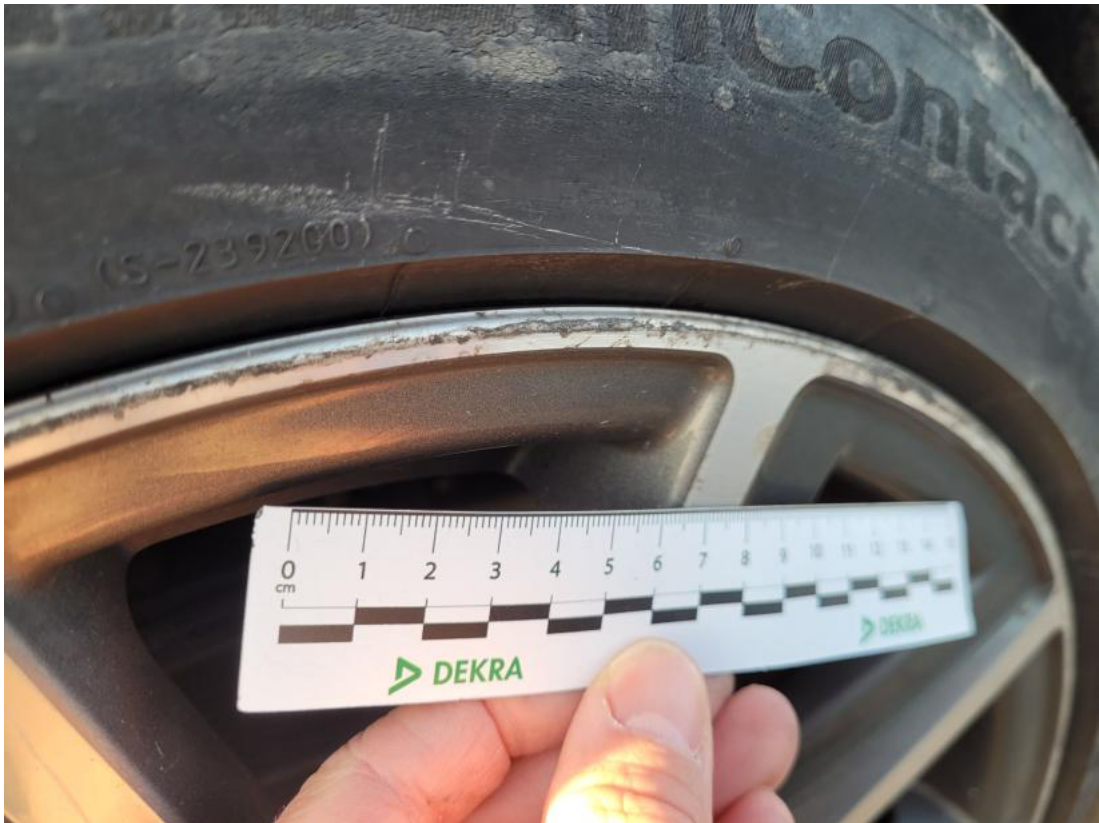
| Poz. | Nazwa pozycji | Opis uszkodzeń | Kwalifik. | Naprawa [rbg] |
|---|---|---|---|---|
| 2 | Tarcza koła aluminiowa przód L | rysa/odprysk, ubytki materiału | NA | 2 |

Felga Aluminiowa przednia L - Rysa/odprysk 1

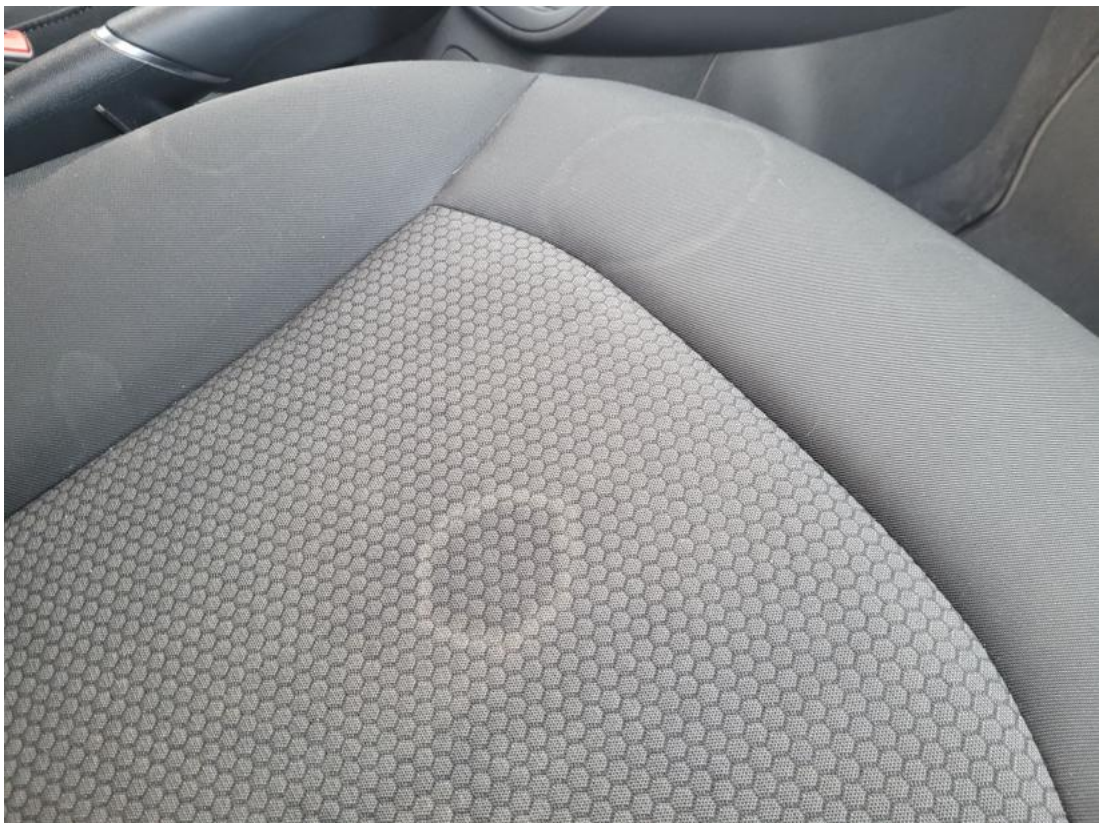
Fotel prz. praw. - Inne 1
