## Raport z oględzin pojazdu

| Numer raportu | 218125/2/26-11401 | Data raportu | 05-02-2026 |

| Marka, model | OPEL Insignia B Grand Sport ... |
| Typ, wersja | Insignia 1.5 T Elite S&S Eco |

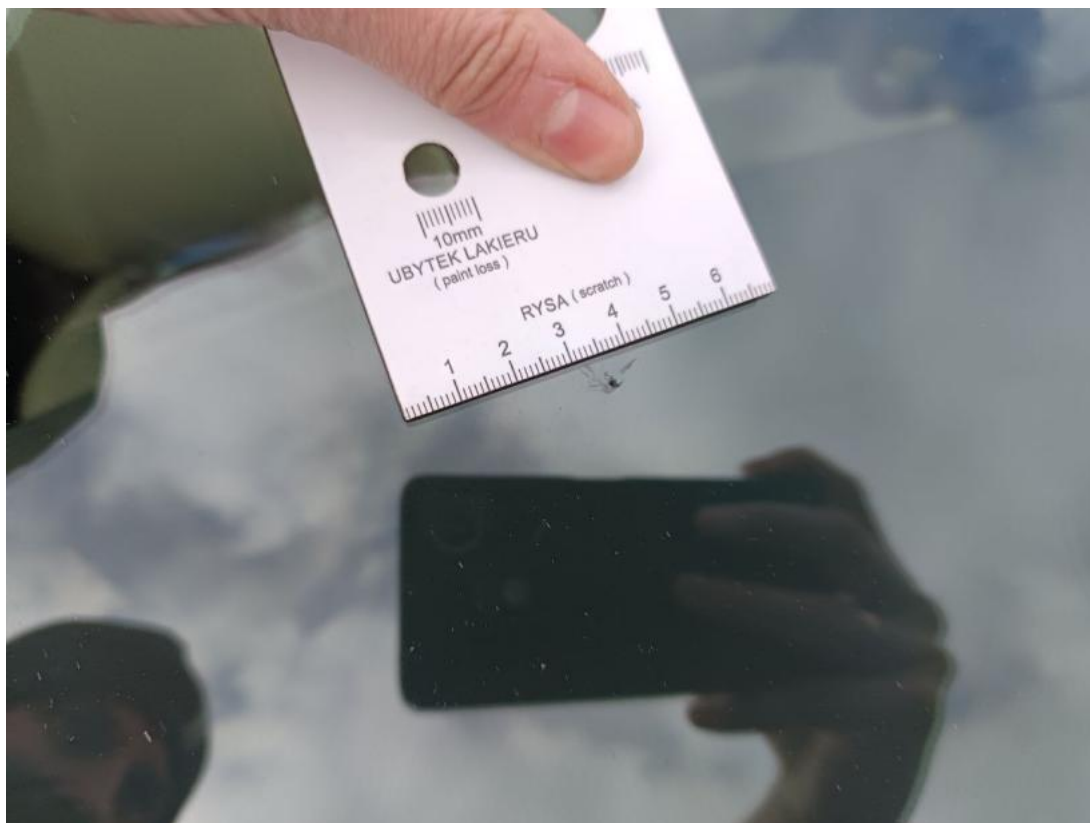
**Fot. 39**

| Poz. | Nazwa pozycji | Opis uszkodzeń | Kwalifik. | Naprawa [rbg] |
|---|---|---|---|---|
| 1 | Szyba przednia barwiona/ogrzew. | pęknięcie | WY | 1.5 |

Szyba czołowa atermiczna - Rysa/odprysk 1

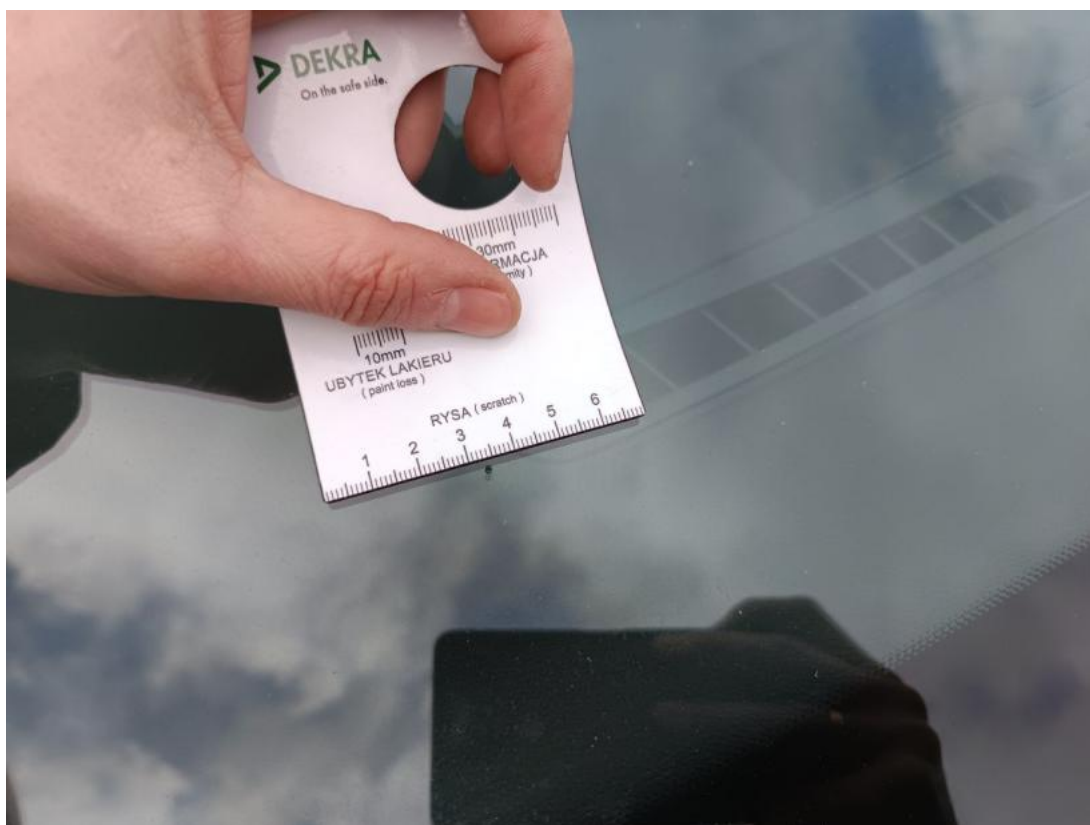
**Fot. 40**

Szyba czołowa atermiczna - Rysa/odprysk 2

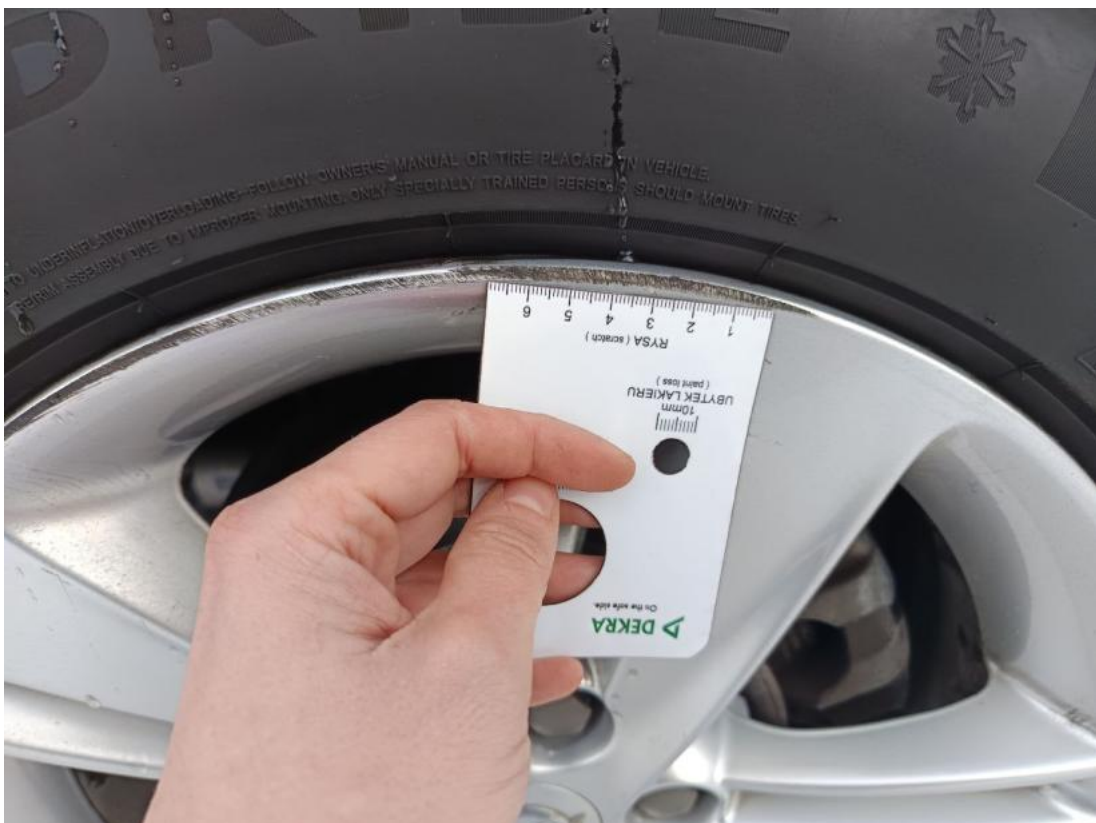
**Fot. 42**

| Poz. | Nazwa pozycji | Opis uszkodzeń | Kwalifik. | Naprawa [rbg] |
|---|---|---|---|---|
| 4 | Tarcza koła aluminiowa przód R | rysa/odprysk, ubytki materiału | NA | 2 |

Felga aluminiowa przednia P - Rysa/odprysk 1

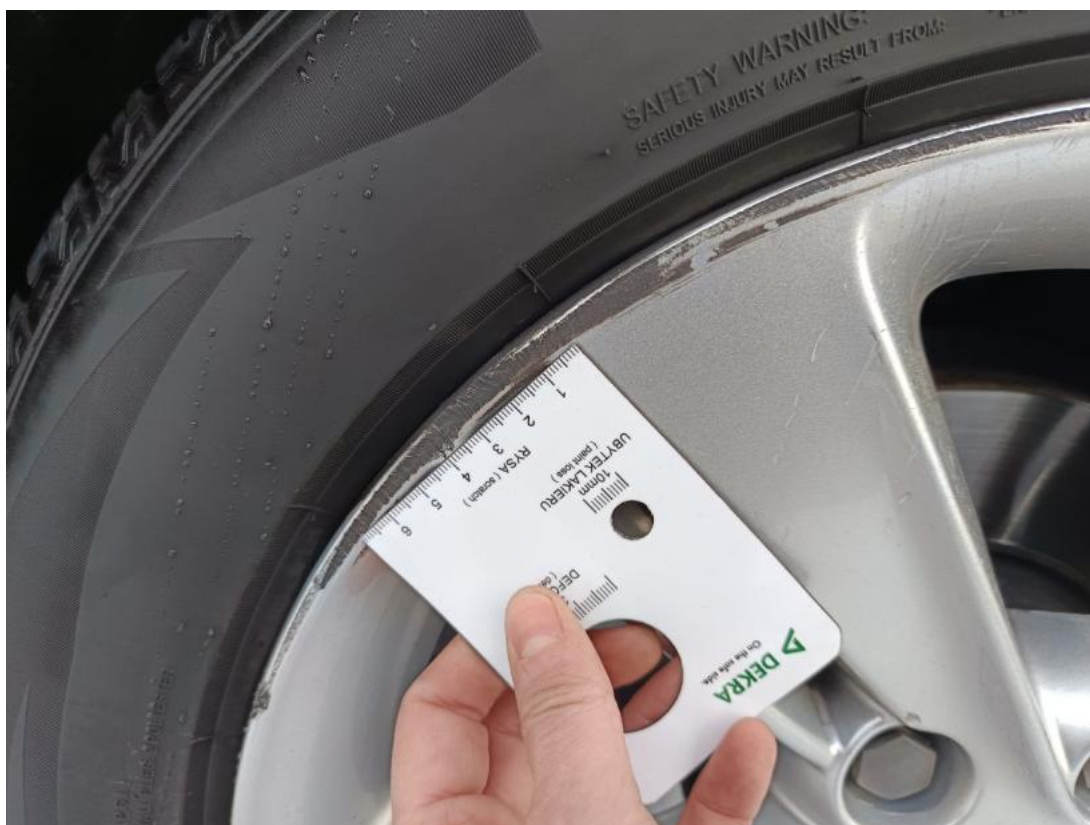
**Fot. 43**

Felga aluminiowa przednia P - Rysa/odprysk 2

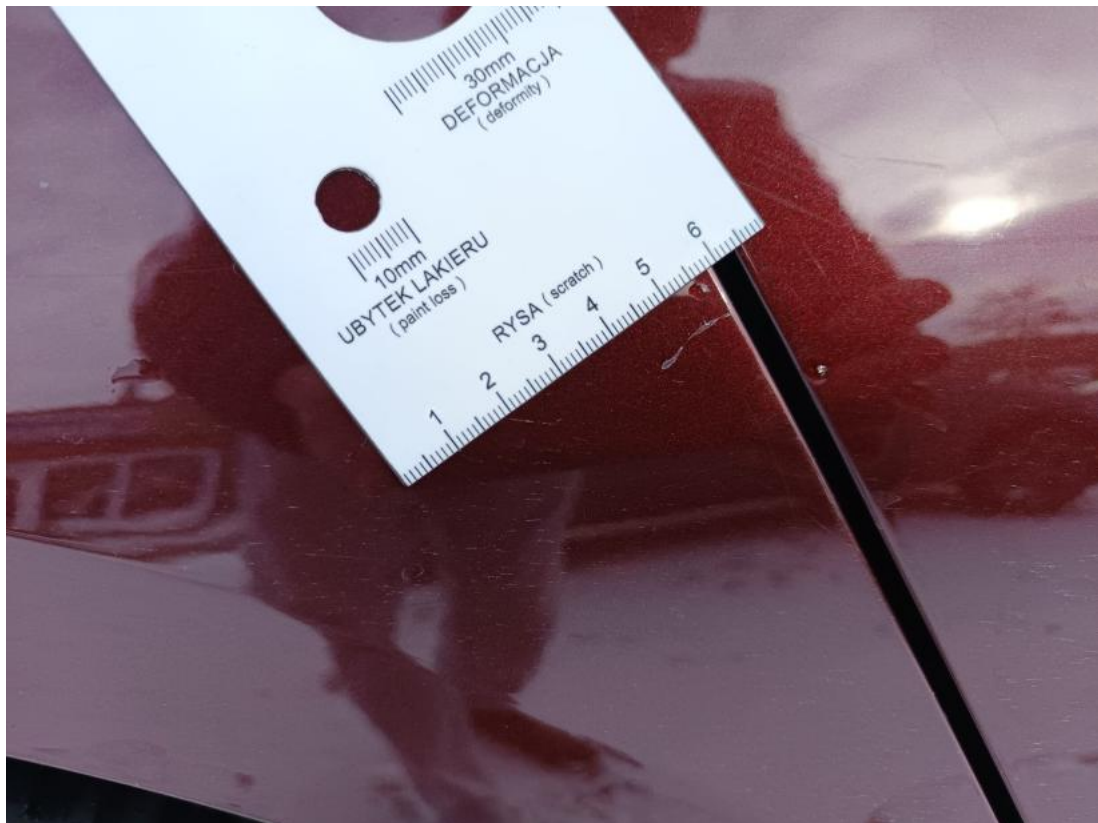
**Fot. 45**

| Poz. | Nazwa pozycji | Opis uszkodzeń | Kwalifik. | Naprawa [rbg] |
|---|---|---|---|---|
| 6 | Blotnik tylny R | rysa/odprysk | | |

Błotnik tylny P / Ściana boczna P - Rysa/odprysk 1

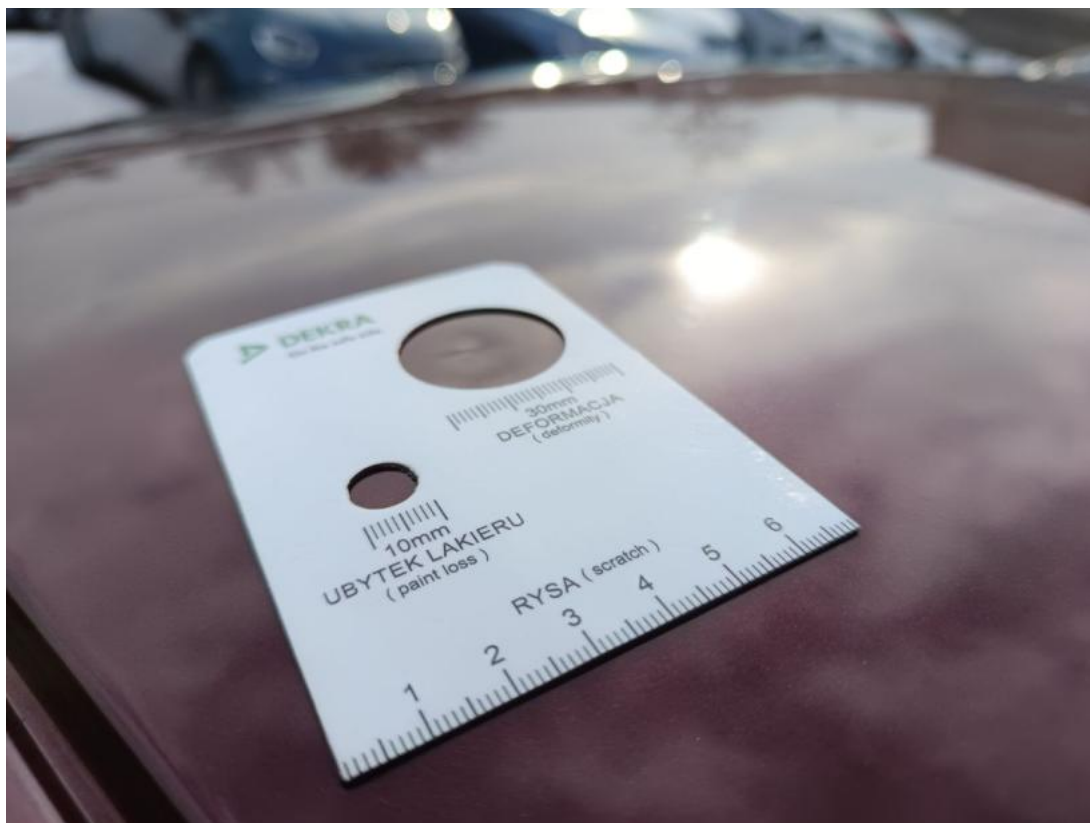
**Fot. 47**

| Poz. | Nazwa pozycji | Opis uszkodzeń | Kwalifik. | Naprawa [rbg] |
|---|---|---|---|---|
| 5 | Dach | wgniecenie/odkształcenie | | |

Dach - Rysa/odprysk 1

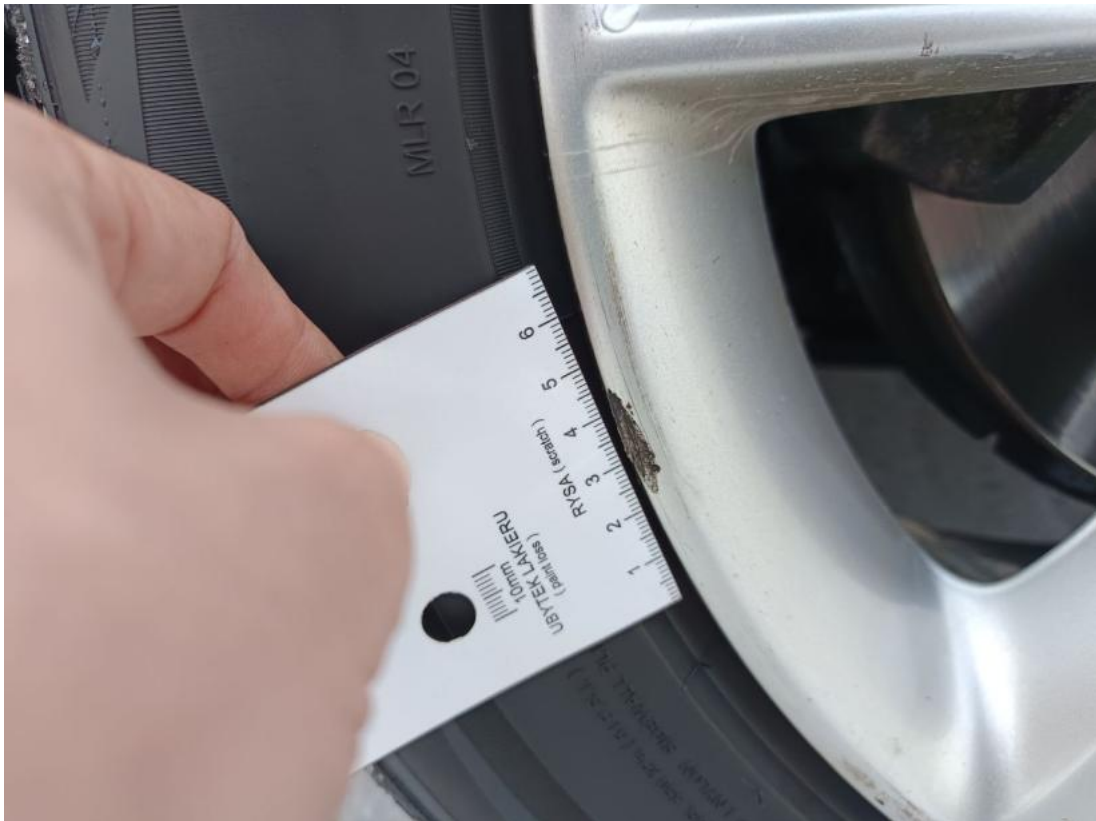
**Fot. 49**

| Poz. | Nazwa pozycji | Opis uszkodzeń | Kwalifik. | Naprawa [rbg] |
|---|---|---|---|---|
| 3 | Tarcza koła aluminiowa przód L | rysa/odprysk, ubytki materiału | NA | 2 |

Felga Aluminiowa przednia L - Rysa/odprysk 1

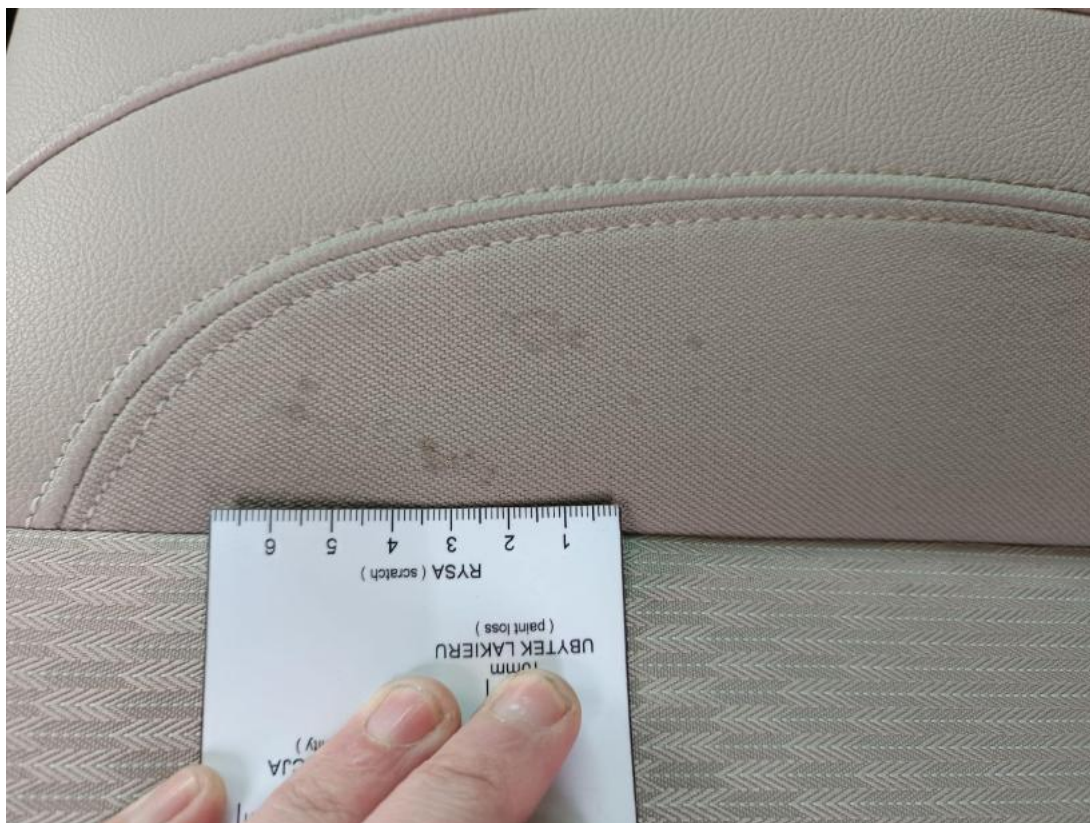
**Fot. 51**

Kanapa tyl. - Inne 1
