## Raport z oględzin pojazdu

| Numer raportu | 08585/12/25-15201 | Data raportu | 03-12-2025 |

| Marka, model | PEUGEOT 508 14-18 |
| Typ, wersja | 508 2.0 BlueHDi Allure S&S |

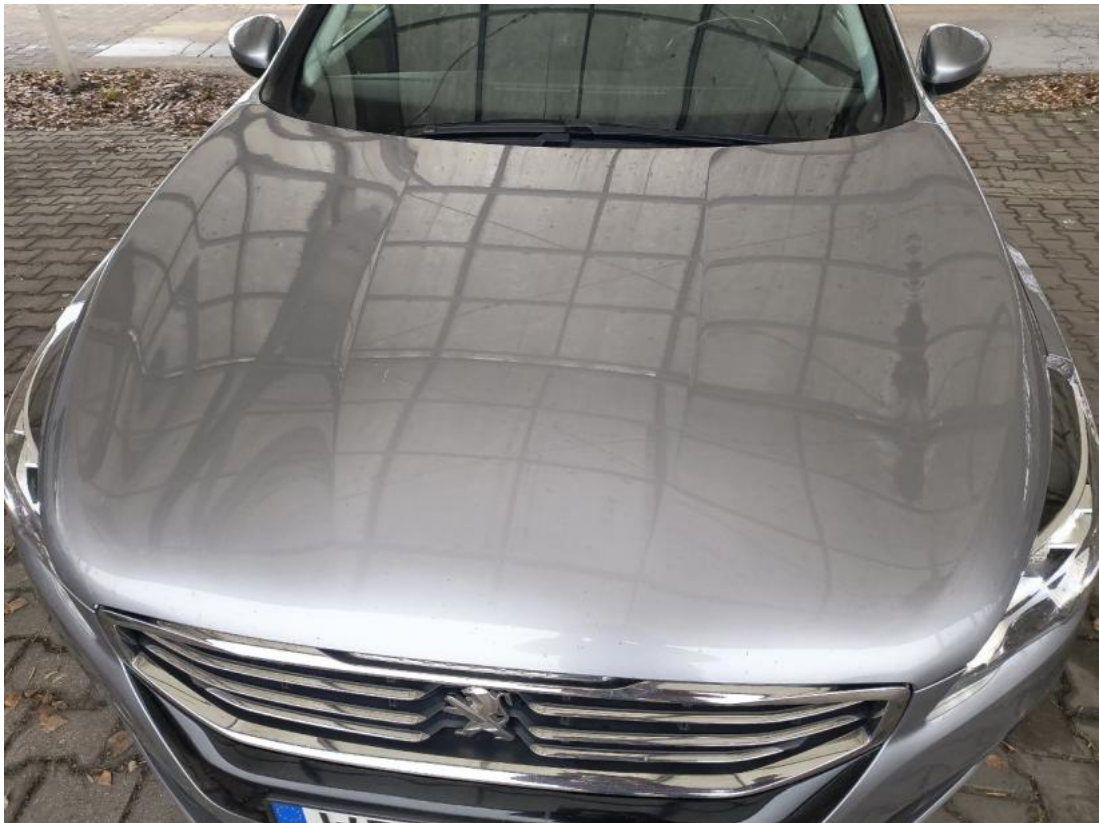
**Fot. 39**

Pokrywa komory silnika - Rysa/odprysk 2

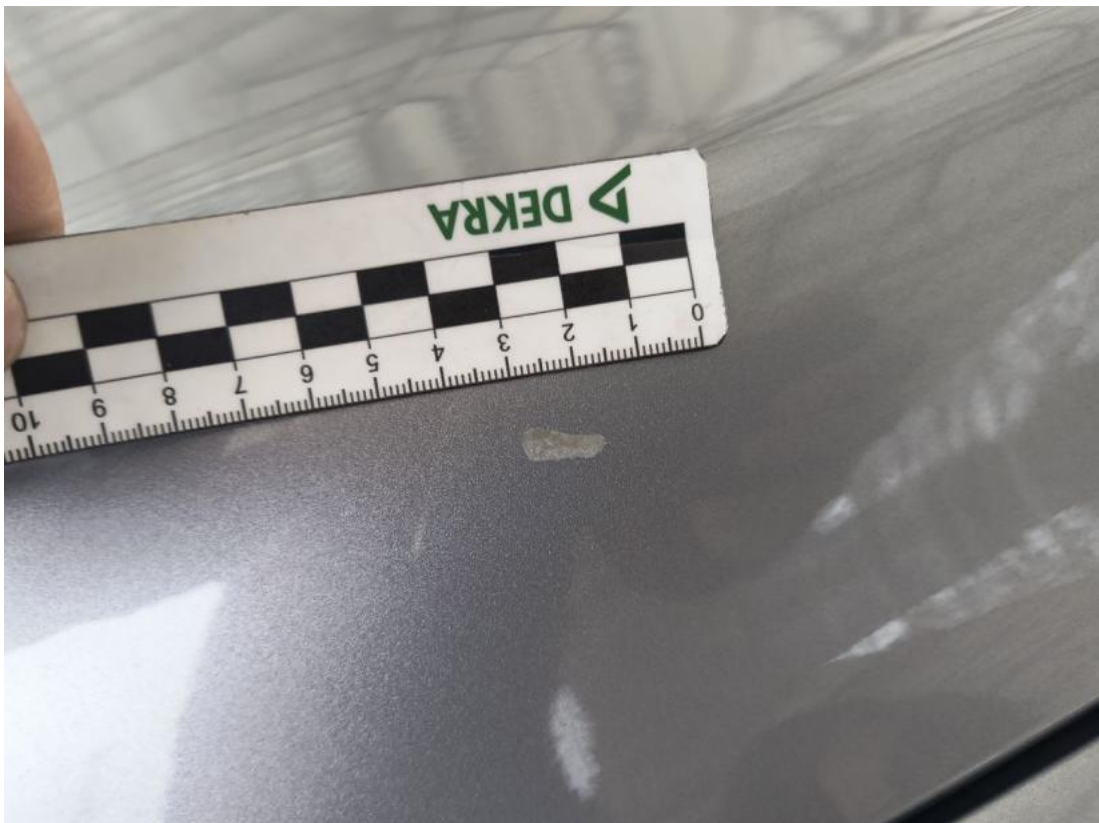
**Fot. 40**

Pokrywa komory silnika - Inne 1

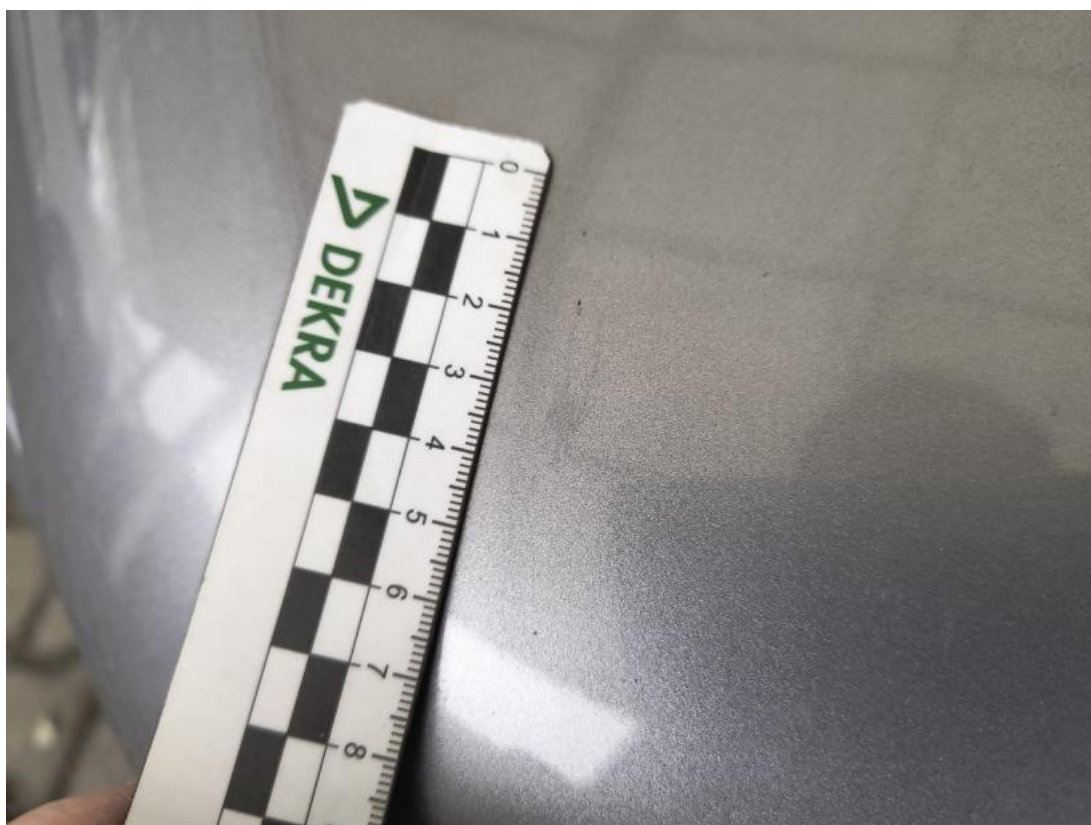
**Fot. 42**

Pokrywa komory silnika() - Inne 3

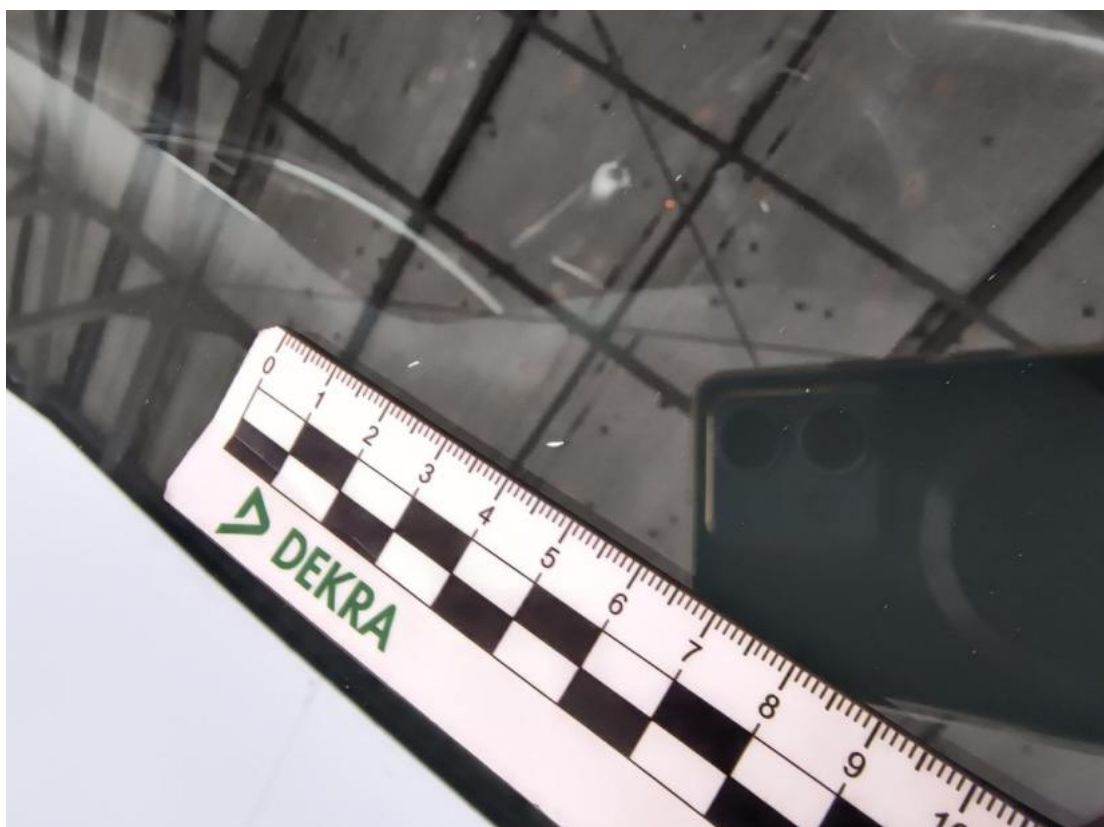
**Fot. 44**

| Poz. | Nazwa pozycji | Opis uszkodzeń | Kwalifik. | Naprawa [rbg] |
|---|---|---|---|---|
| 10 | Szyba przednia barwiona | rysa/odprysk | | |

Szyba czołowa - Rysa/odprysk 1

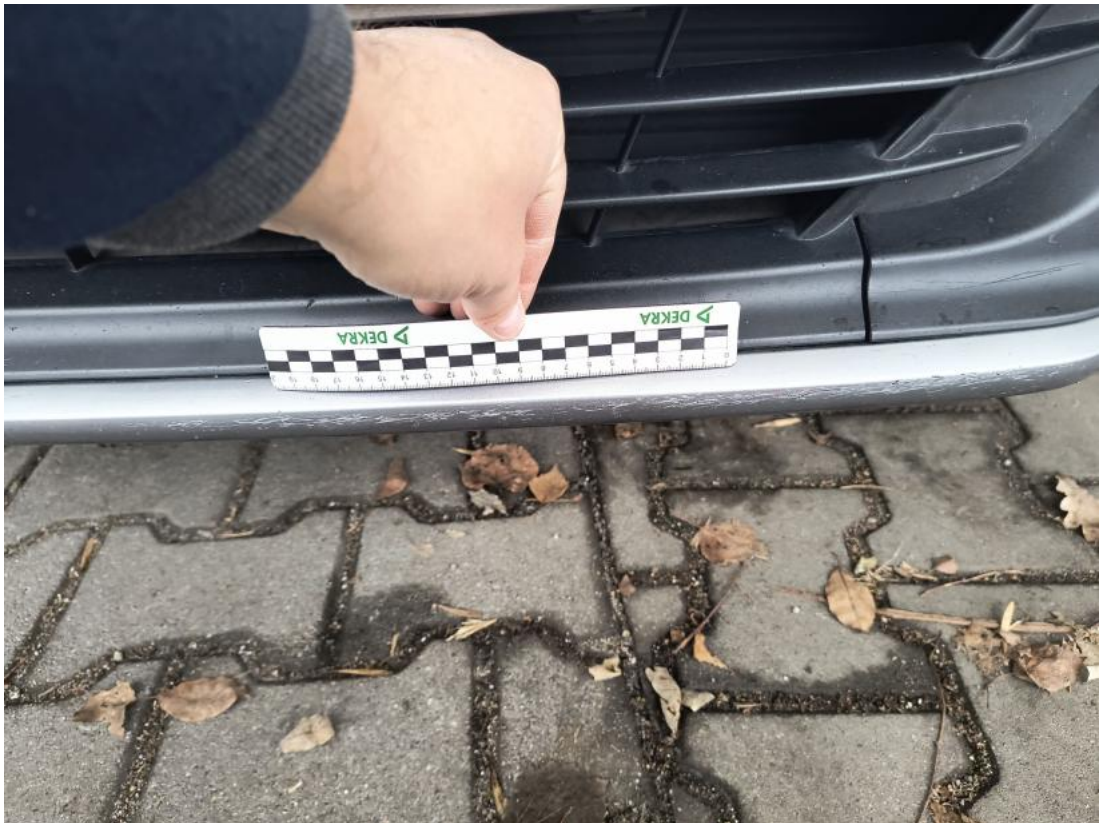
**Fot. 47**  
Zderzak - Rysa/odprysk 1

| Poz. | Nazwa pozycji | Opis uszkodzeń | Kwalifik. | Naprawa [rbg] |
|---|---|---|---|---|
| 8 | Okladzina zderzaka przedniego | zarysowanie, zarysowanie | | |

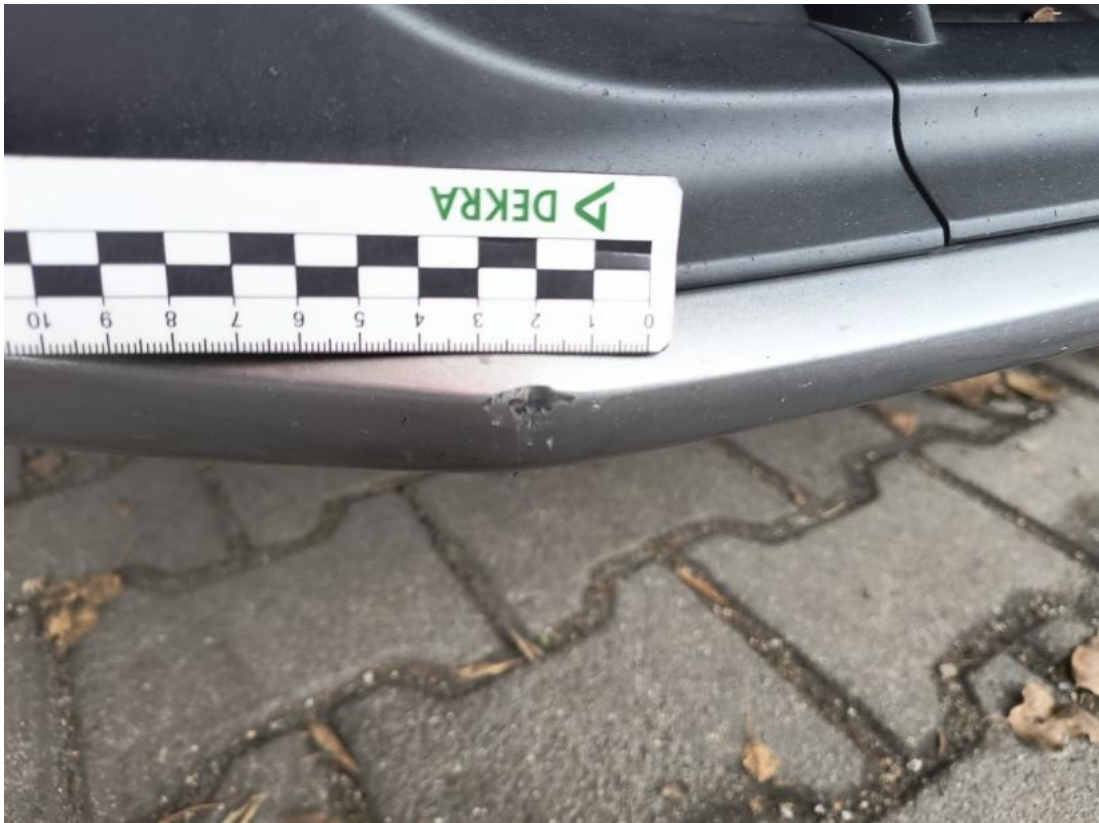
**Fot. 49**

Zderzak - Wgniecenie/odkształcenie 1

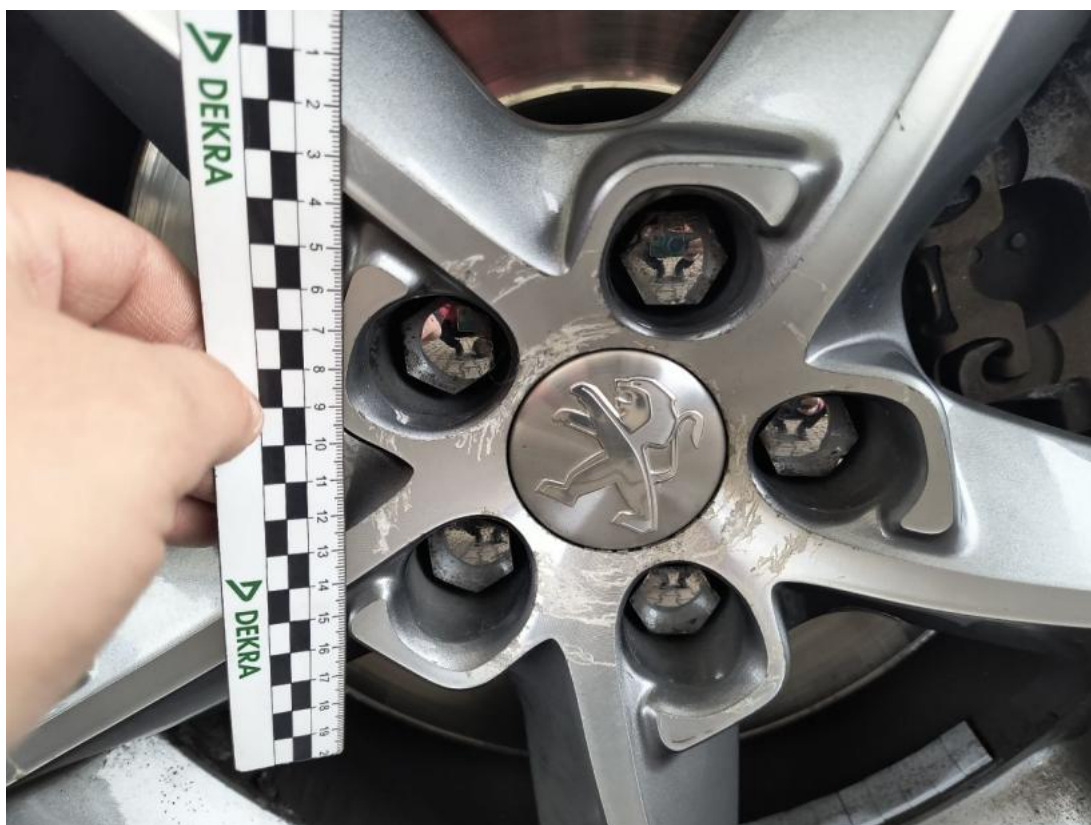
**Fot. 54**

| Poz. | Nazwa pozycji | Opis uszkodzeń | Kwalifik. | Naprawa [rbg] |
|---|---|---|---|---|
| 2 | Tarcza koła aluminiowa przód R | zarysowanie | WY | |

Felga aluminiowa przednia P - Rysa/odprysk 2

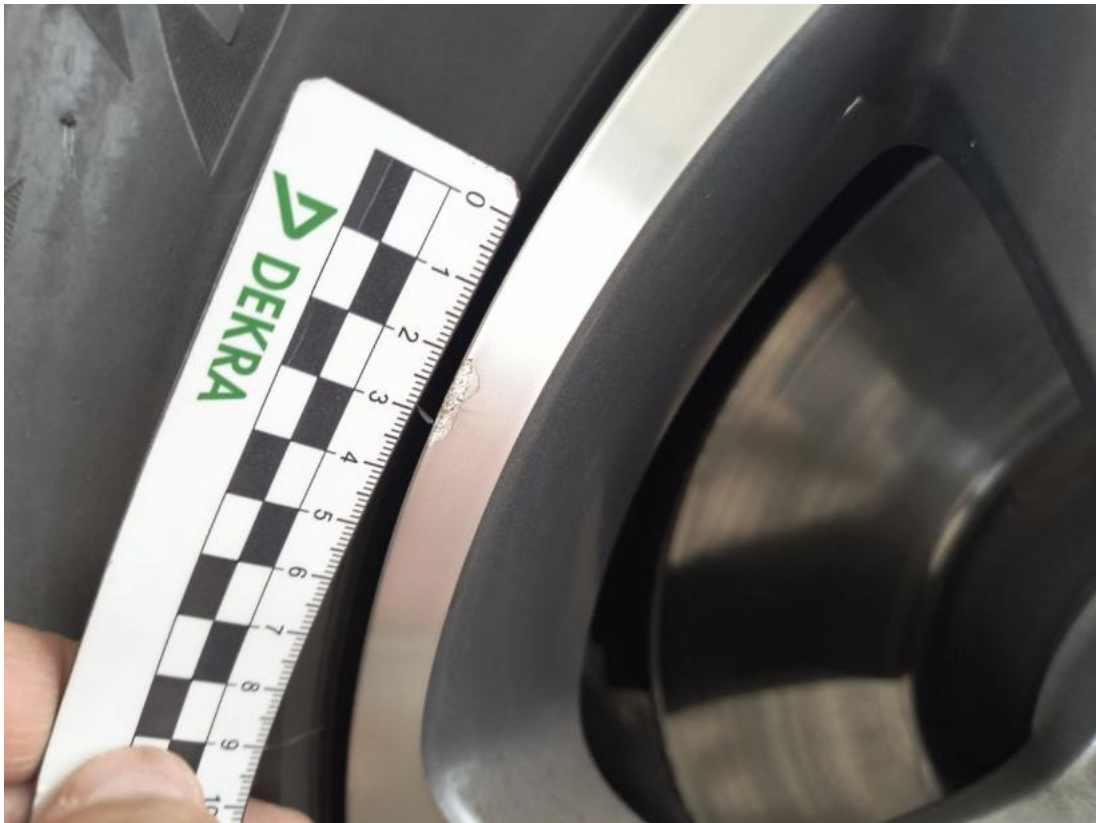
**Fot. 55**

Felga aluminiowa przednia P() - Rysa/odprysk 3

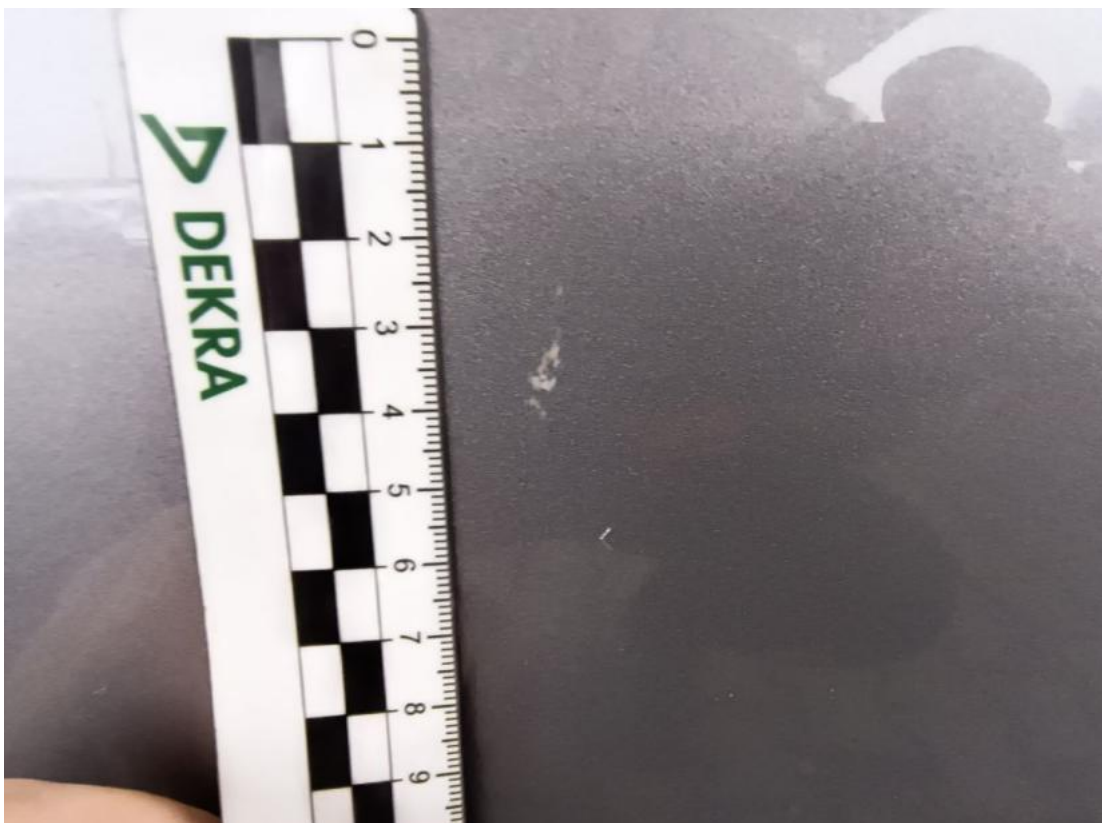
**Fot. 57**

| Poz. | Nazwa pozycji | Opis uszkodzeń | Kwalifik. | Naprawa [rbg] |
|---|---|---|---|---|
| 12 | Poszycie drzwi przednich R | odpryski lakieru | | |

Drzwi przednie P - Rysa/odprysk 1

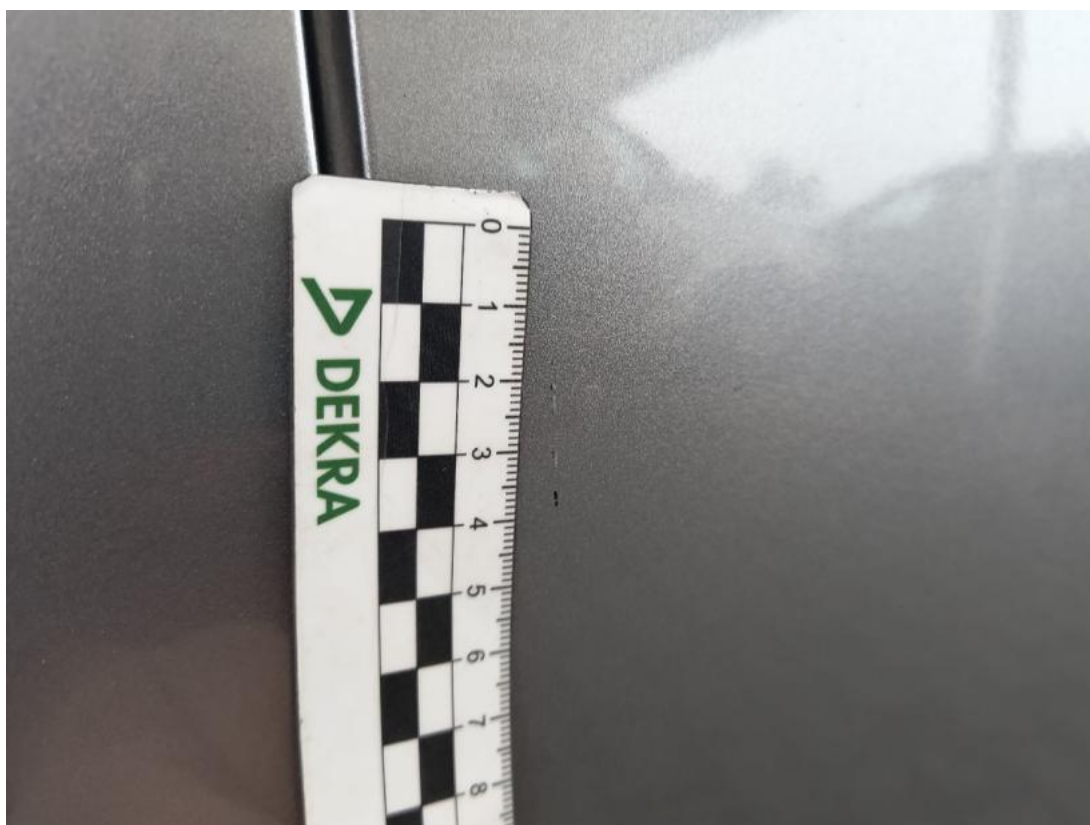
**Fot. 58**

Drzwi przednie P - Rysa/odprysk 2

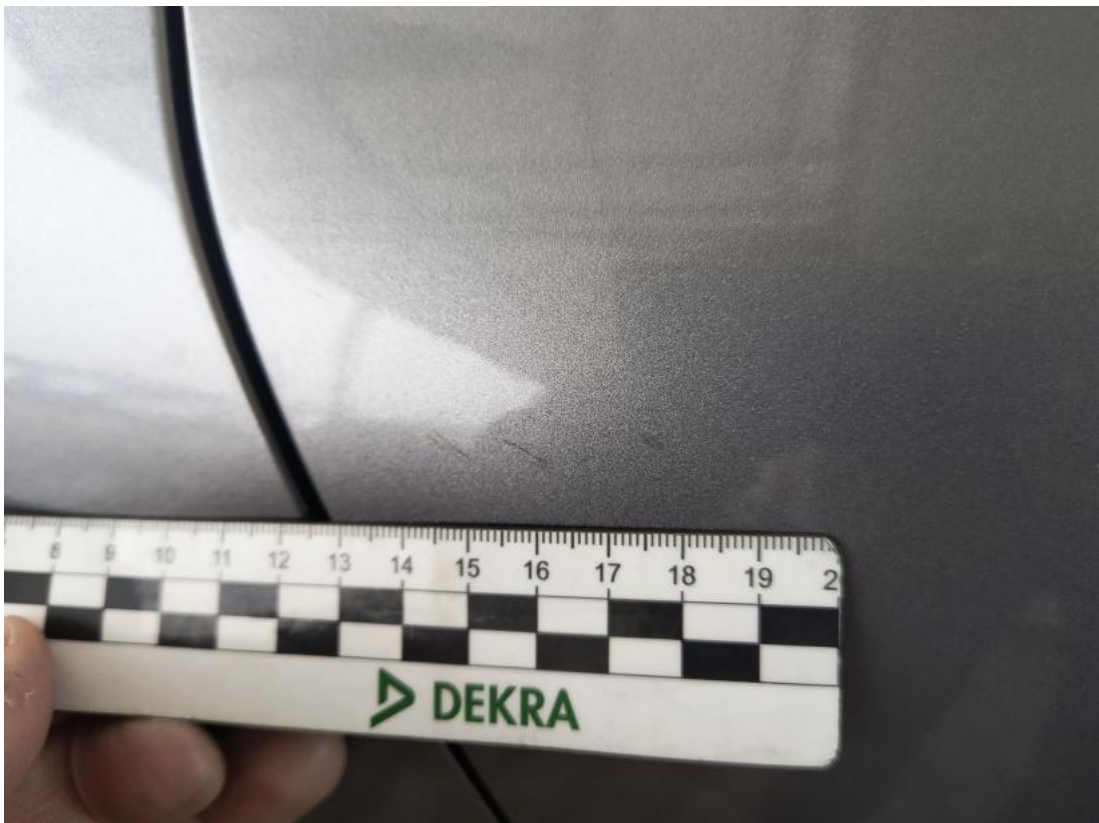
**Fot. 60**

| Poz. | Nazwa pozycji | Opis uszkodzeń | Kwalifik. | Naprawa [rbg] |
|---|---|---|---|---|
| 15 | Poszycie drzwi tylnych R | zarysowanie, wgniecenie | | |

Drzwi tylne P - Rysa/odprysk 1

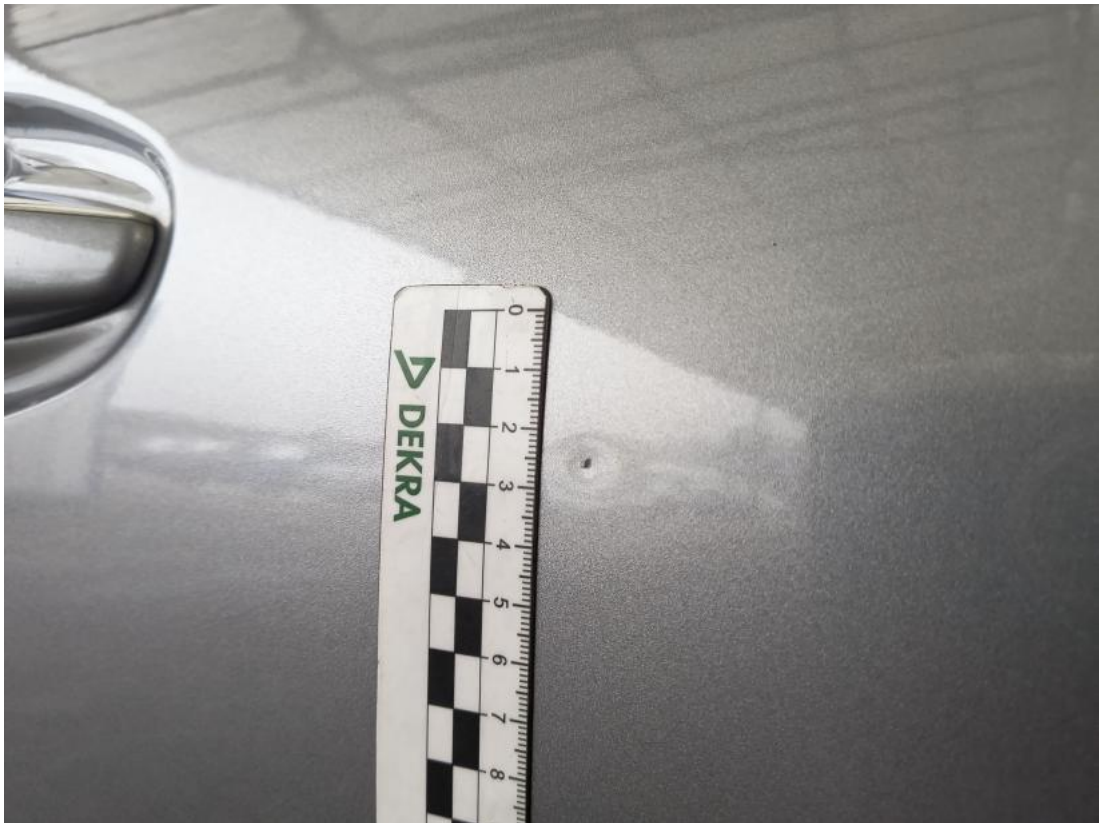
**Fot. 61**

Drzwi tylne P - Wgniecenie/odkształcenie 1

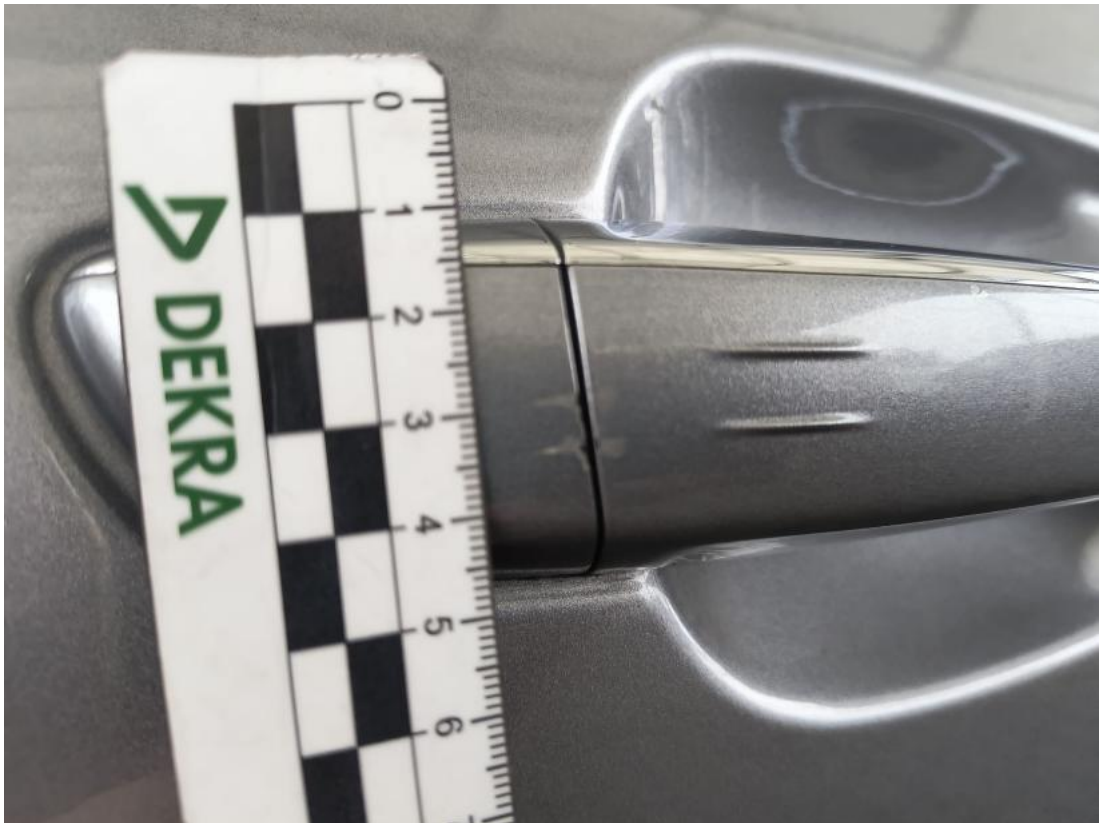
**Fot. 63**

| Poz. | Nazwa pozycji | Opis uszkodzeń | Kwalifik. | Naprawa [rbg] |
|---|---|---|---|---|
| 14 | Klamka zewnętrzna drzwi przednich R | zarysowanie | | |

Klamka drzwi prz P - Rysa/odprysk 1

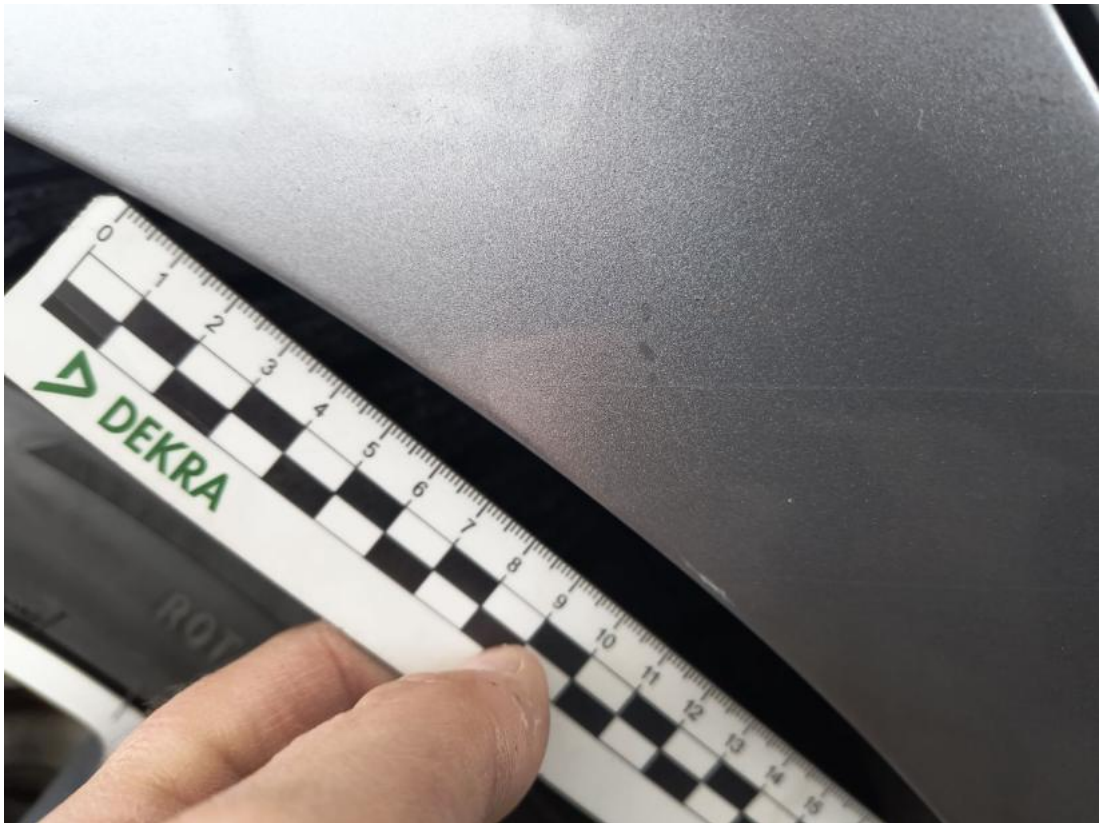
**Fot. 65**

| Poz. | Nazwa pozycji | Opis uszkodzeń | Kwalifik. | Naprawa [rbg] |
|---|---|---|---|---|
| 16 | Błotnik tylny kpl. R | zarysowanie, wgniecenie | | |

Błotnik tylny P / Ściana boczna P - Rysa/odprysk 1

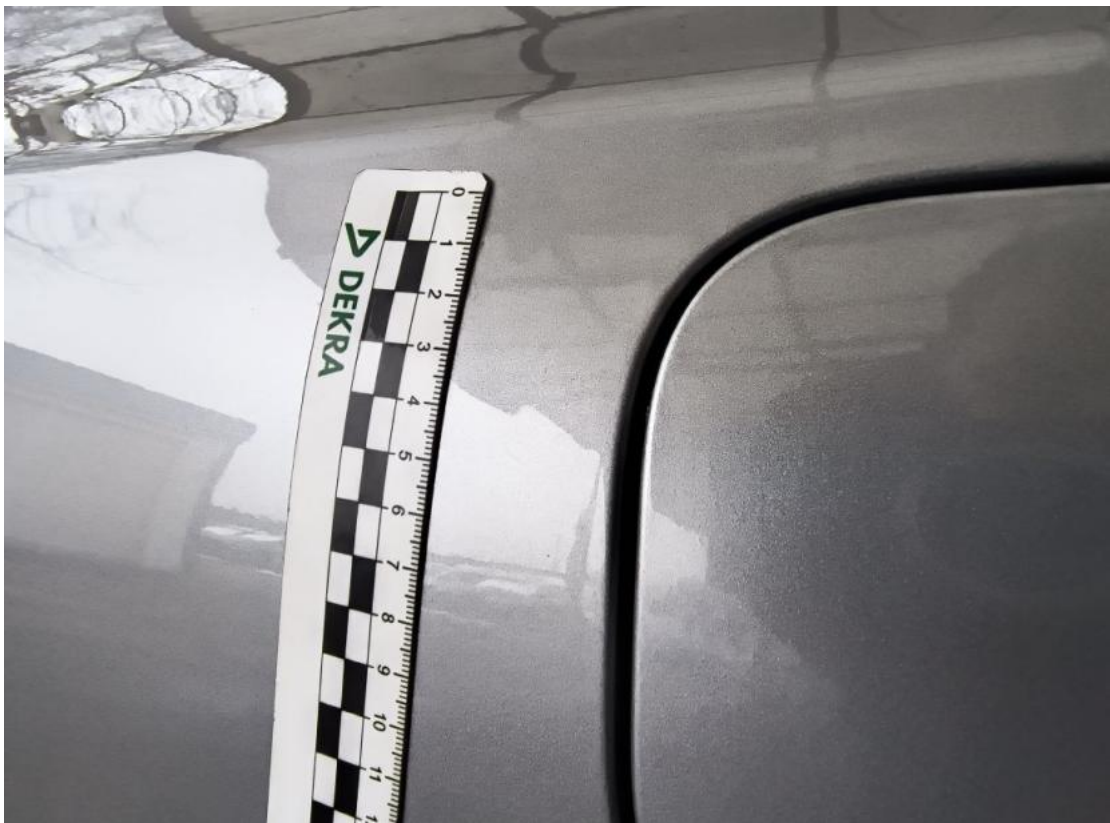
**Fot. 66**

Błotnik tylny P / Ściana boczna P - Wgniecenie/odkształcenie 1

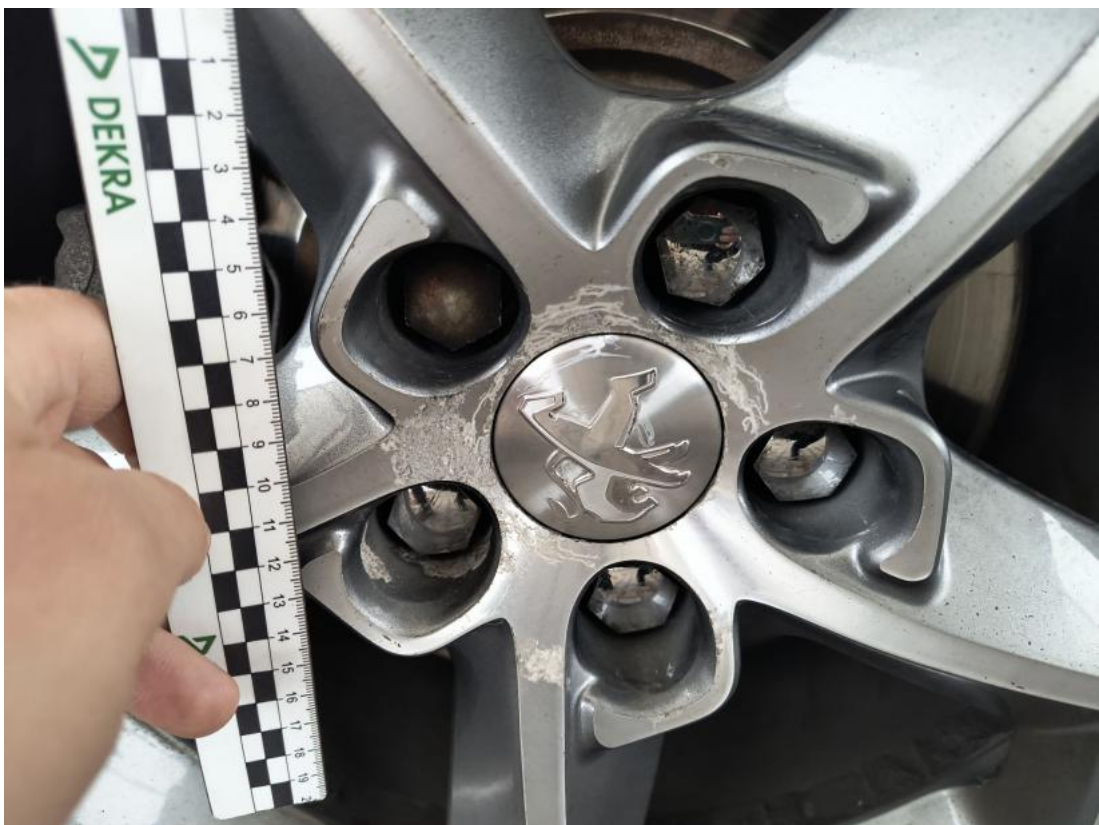
**Fot. 68**

| Poz. | Nazwa pozycji | Opis uszkodzeń | Kwalifik. | Naprawa [rbg] |
|---|---|---|---|---|
| 4 | Tarcza koła aluminiowa tył R | zarysowanie | WY | 0.6 |

Felga aluminiowa tylna P - Rysa/odprysk 1

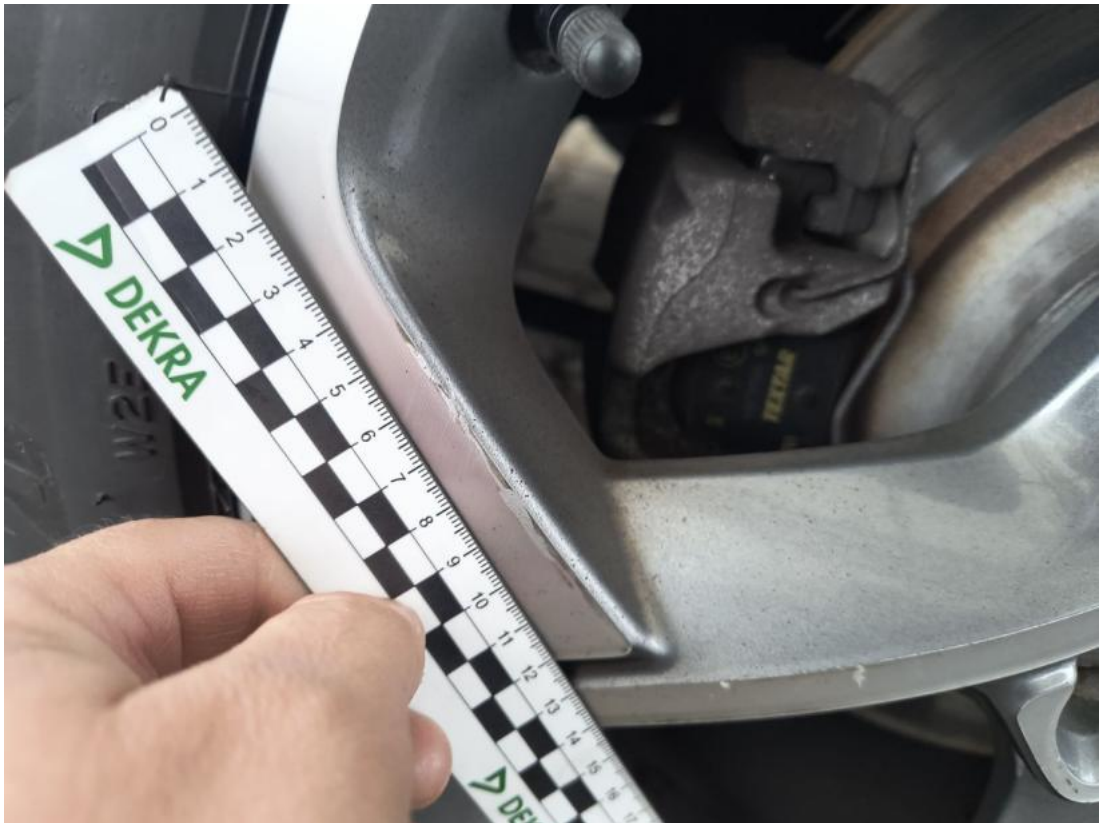
**Fot. 69**

Felga aluminiowa tylna P - Rysa/odprysk 2

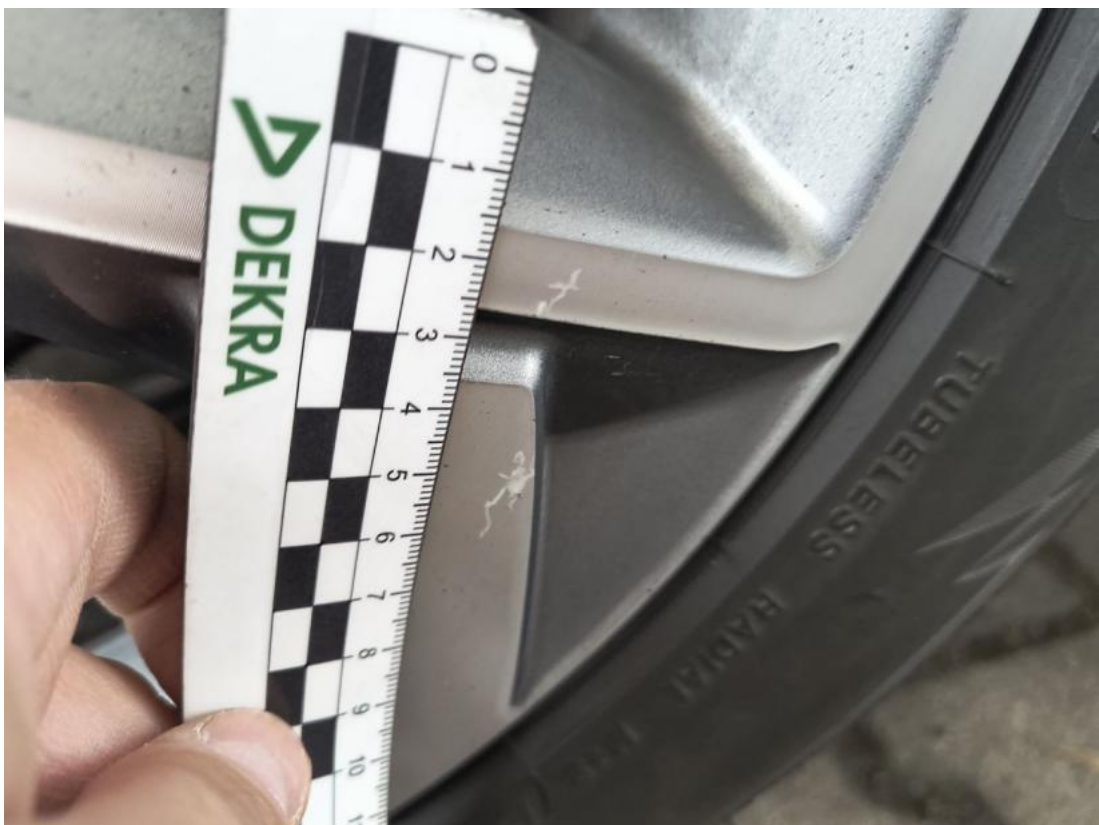
**Fot. 70**

Felga aluminiowa tylna P() - Rysa/odprysk 3

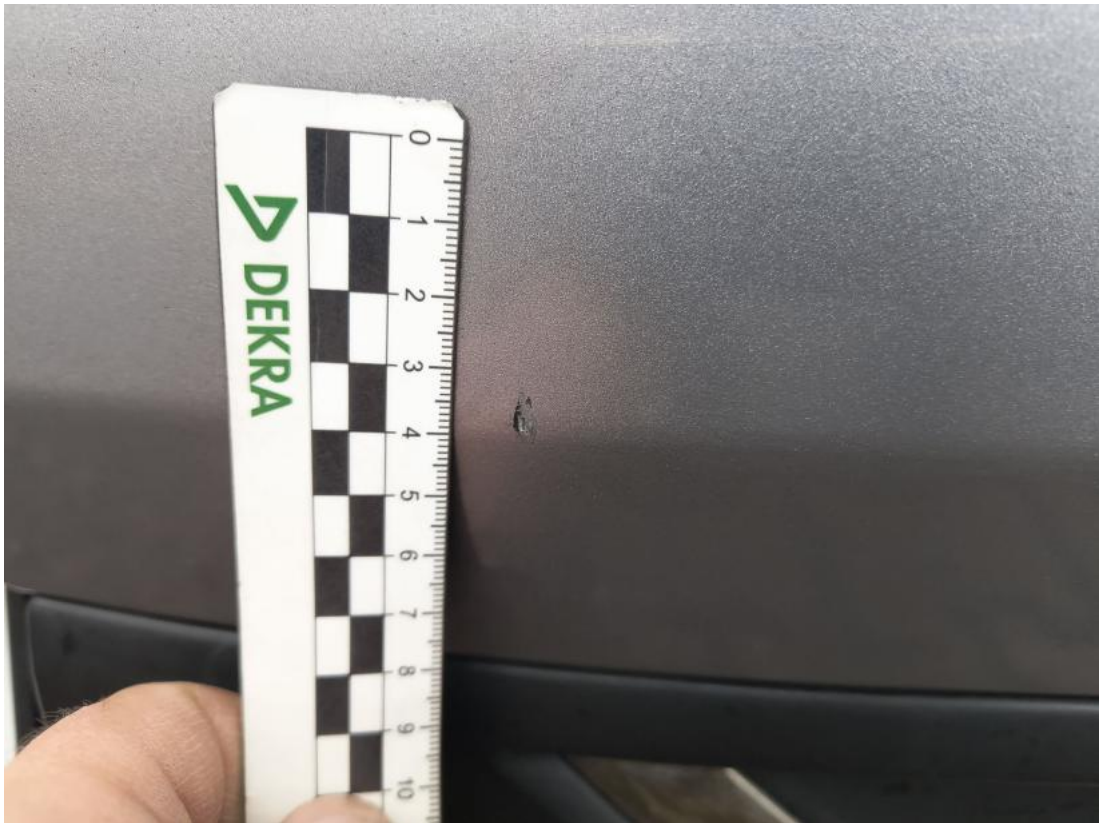
**Fot. 73**

| Poz. | Nazwa pozycji | Opis uszkodzeń | Kwalifik. | Naprawa [rbg] |
|---|---|---|---|---|
| 7 | Okladzina zderzaka tylnego | odpryski lakieru, zarysowanie, wgniecenie | NA | 0.7 |

Zderzak tylny - Rysa/odprysk 1

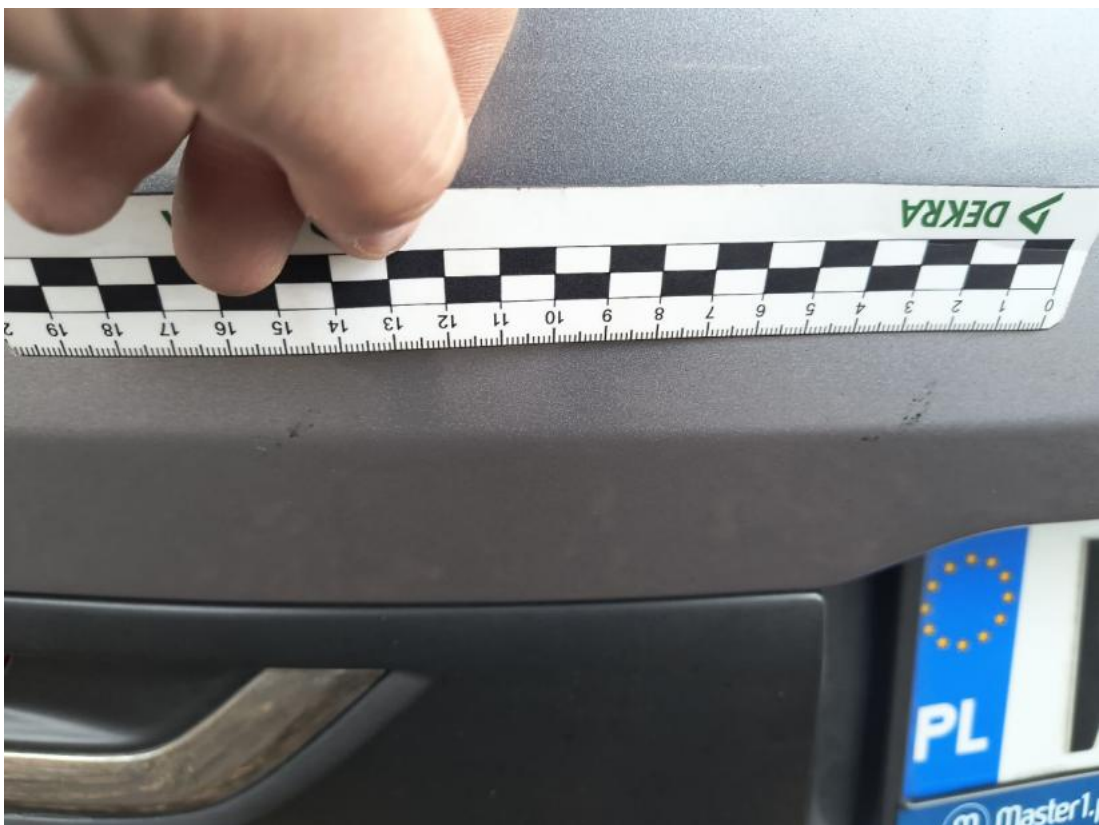
**Fot. 74**

Zderzak tylny - Rysa/odprysk 2

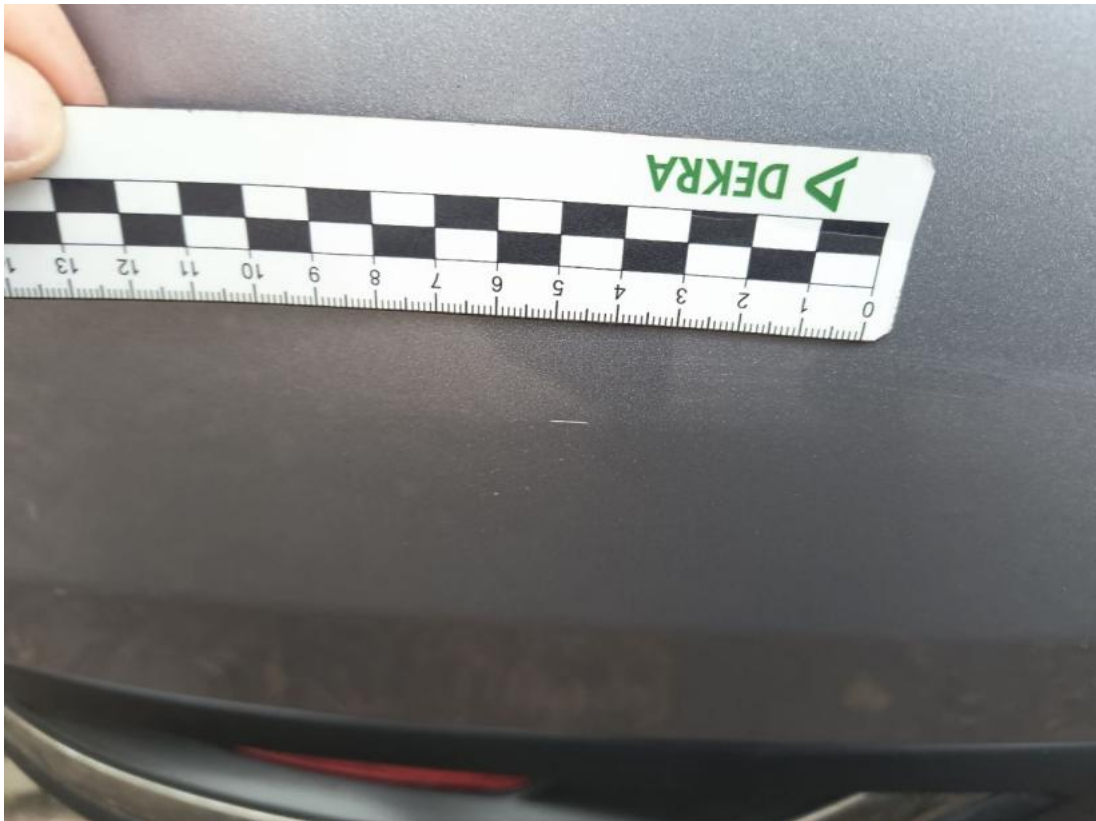
**Fot. 75**

Zderzak tylny - Wgniecenie/odkształcenie 1

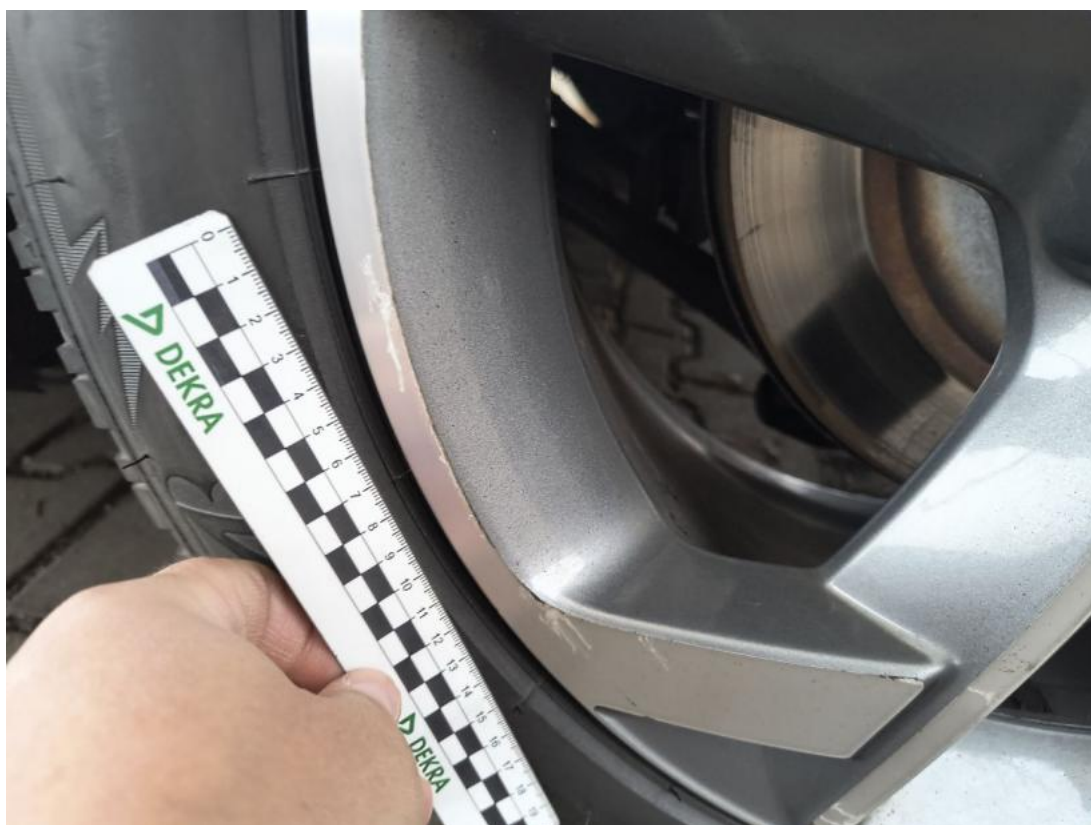
**Fot. 78**

| Poz. | Nazwa pozycji | Opis uszkodzeń | Kwalifik. | Naprawa [rbg] |
|---|---|---|---|---|
| 3 | Tarcza koła aluminiowa tył L | zarysowanie | WY | 0.6 |

Felga aluminiowa tylna L - Rysa/odprysk 2

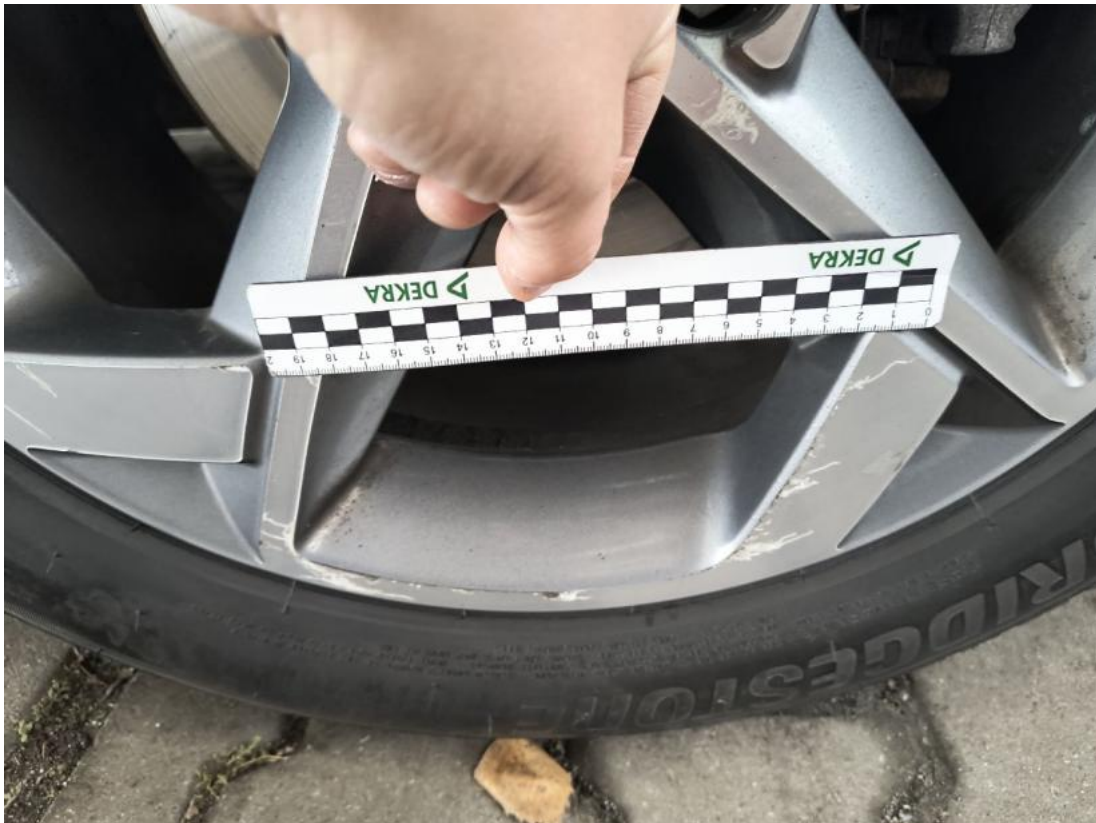
**Fot. 79**

Felga aluminiowa tylna L() - Rysa/odprysk 3

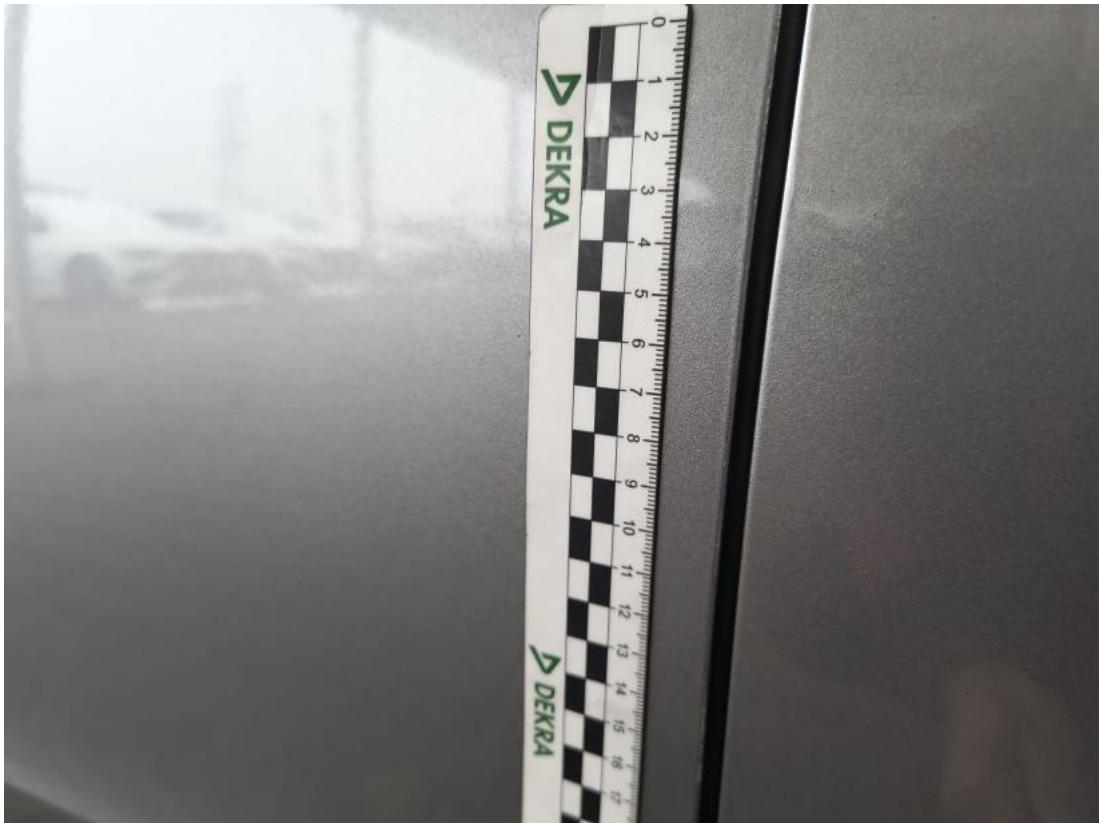
**Fot. 81**

| Poz. | Nazwa pozycji | Opis uszkodzeń | Kwalifik. | Naprawa [rbg] |
|---|---|---|---|---|
| 11 | Poszycie drzwi przednich L | odpryski lakieru, wgniecenie | | |

Drzwi przed L - Rysa/odprysk 1
