## Raport z oględzin pojazdu

| Numer raportu | 08585/12/25-15201 | Data raportu | 03-12-2025 |

| Marka, model | PEUGEOT 508 14-18 |
| Typ, wersja | 508 2.0 BlueHDi Allure S&S |

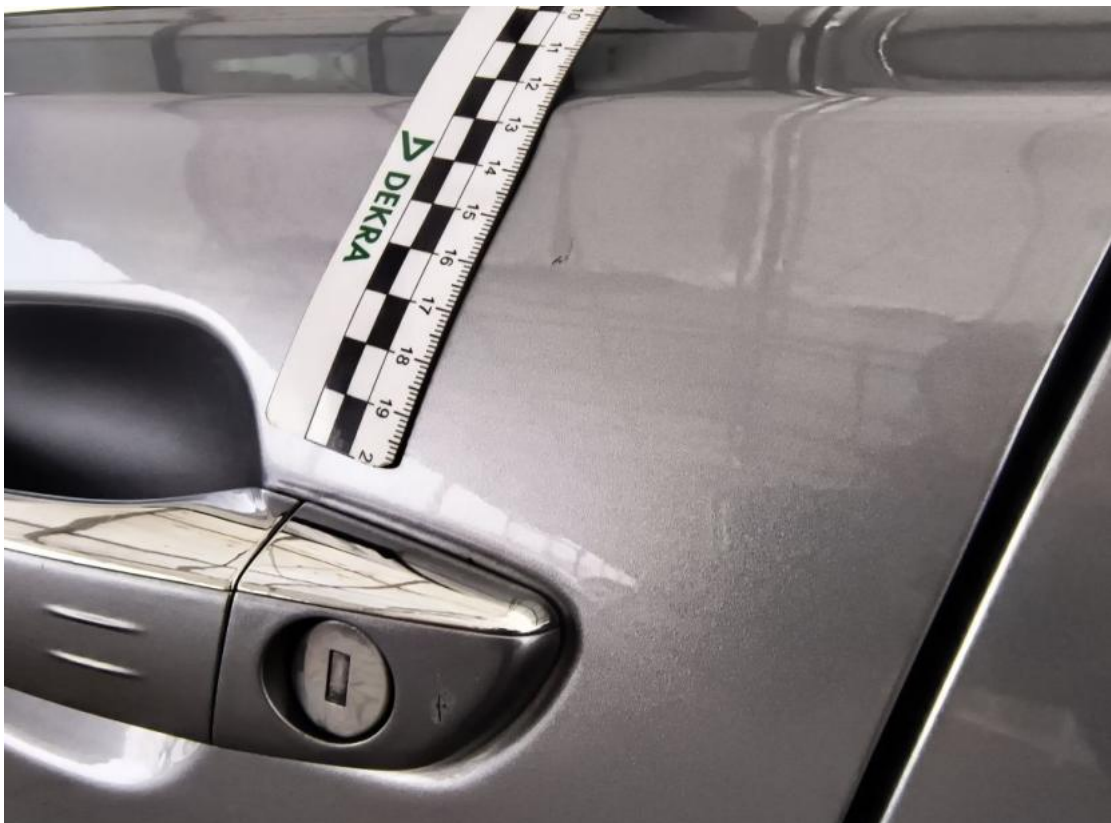
**Fot. 82**

| Poz. | Nazwa pozycji | Opis uszkodzeń | Kwalifik. | Naprawa [rbg] |
|---|---|---|---|---|
| 11 | Poszycie drzwi przednich L | odpryski lakieru, wgniecenie | | |

Drzwi przed L - Wgniecenie/odkształcenie 1

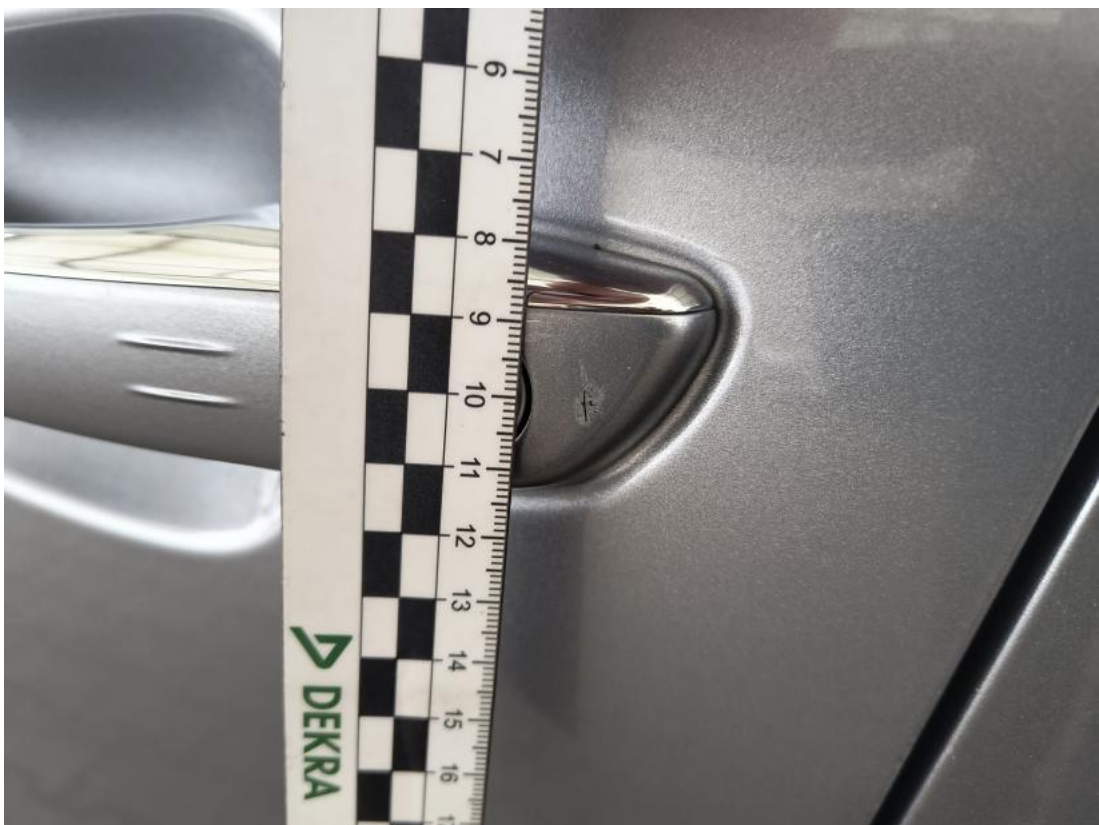
**Fot. 84**

| Poz. | Nazwa pozycji | Opis uszkodzeń | Kwalifik. | Naprawa [rbg] |
|---|---|---|---|---|
| 13 | Klamka zewnętrzna drzwi przednich L | zarysowanie | | |

Klamka drzwi prz L - Rysa/odprysk 1

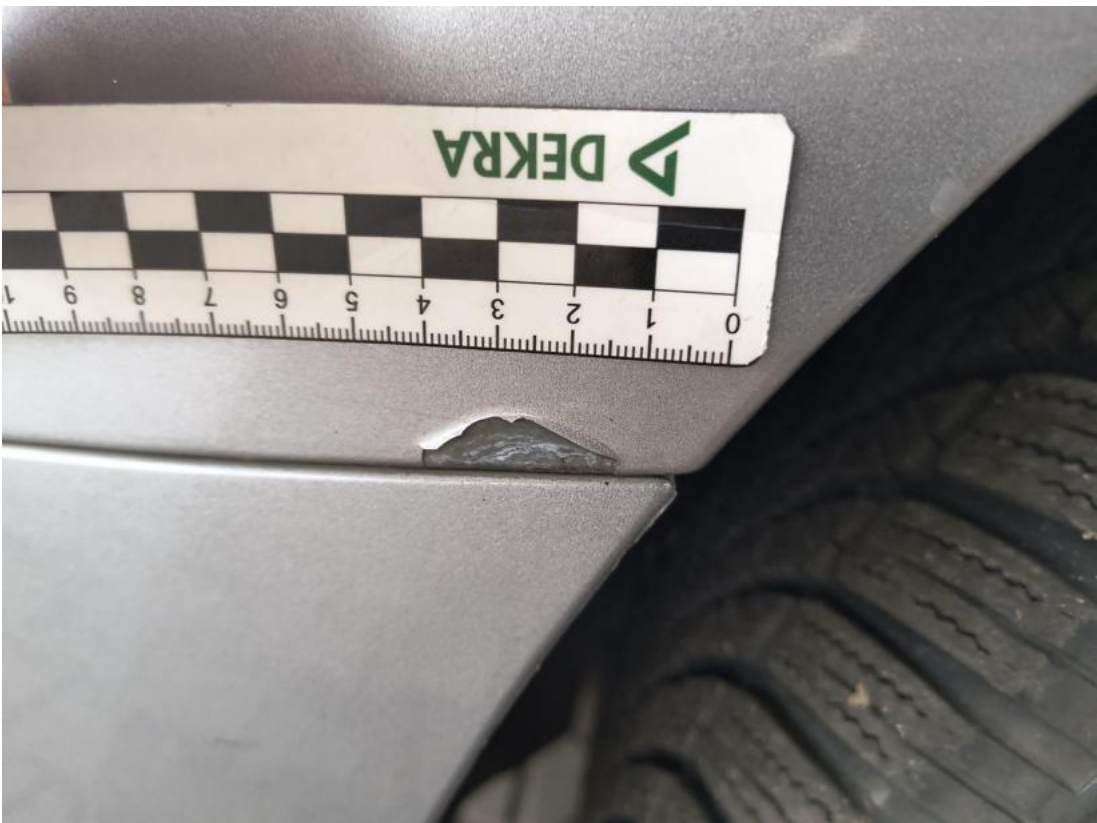
**Fot. 86**

| Poz. | Nazwa pozycji | Opis uszkodzeń | Kwalifik. | Naprawa [rbg] |
|---|---|---|---|---|
| 5 | Błotnik przedni L | odpryski lakieru | NA | |

Błotnik przedni L - Rysa/odprysk 1

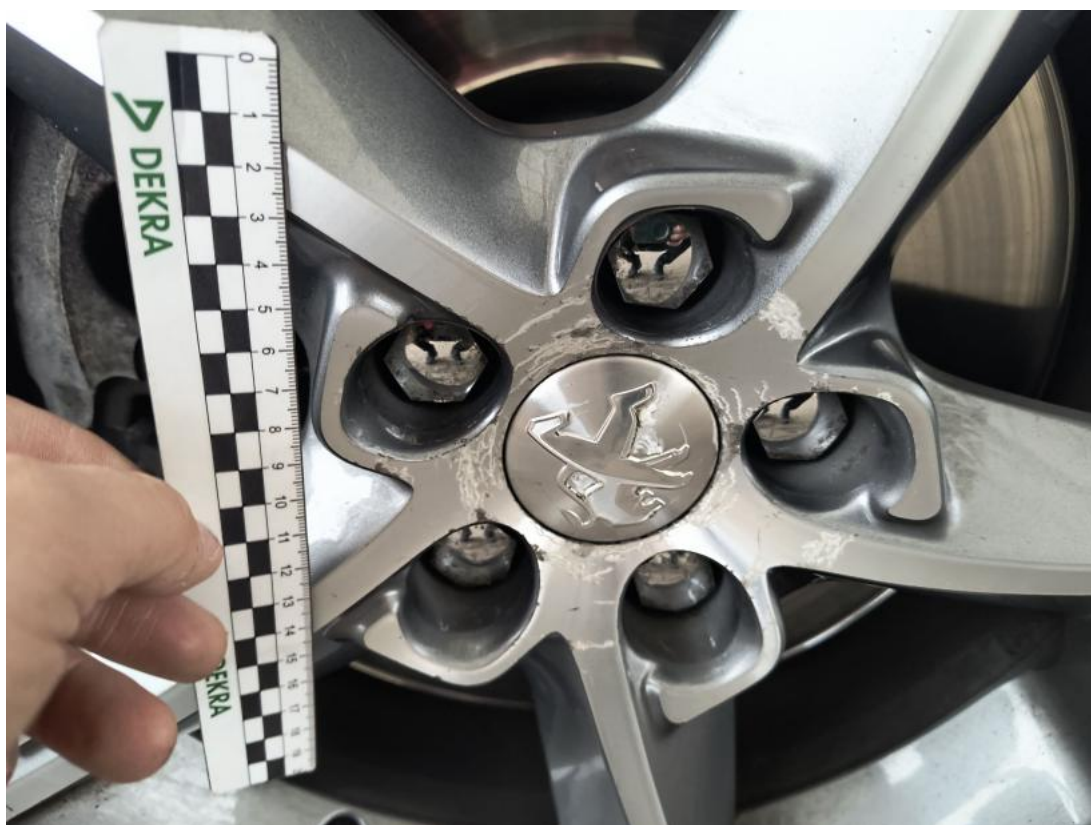
**Fot. 88**

| Poz. | Nazwa pozycji | Opis uszkodzeń | Kwalifik. | Naprawa [rbg] |
|---|---|---|---|---|
| 1 | Tarcza koła aluminiowa przód L | zarysowanie | WY | |

Felga Aluminiowa przednia L - Rysa/odprysk 1

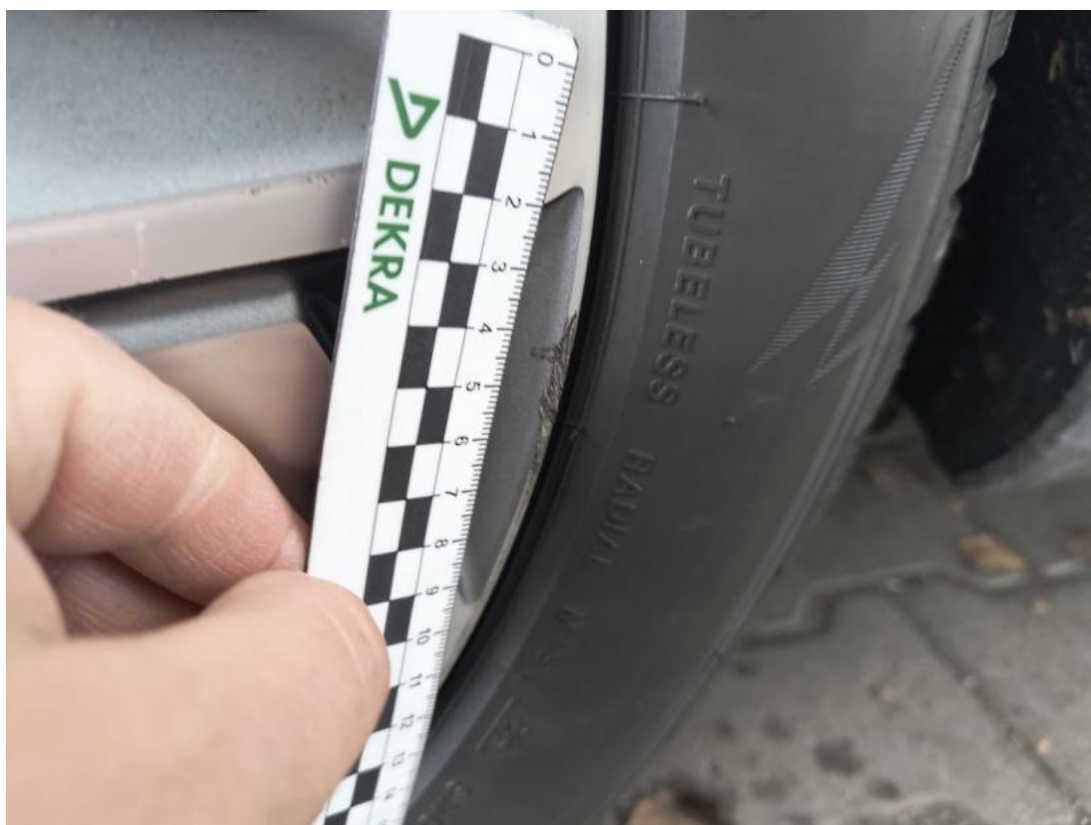
**Fot. 90**

Felga Aluminiowa przednia L() - Rysa/odprysk 3
