Nr zlecenia: 18/29/01/2026/CarArena STANDARD

## WYCENA WARTOŚCI

Zadanie: Ocena stanu technicznego i określenie wartości rynkowej pojazdu

| DANE IDENTYFIKACYJNE POJAZDU | | Dane: [O] II-2026 | |
|---|---|---|---|
| Model pojazdu: | <b>320 Diesel Mild Hybrid MR`22 E6d/e G20</b> | Nr Info-Ekspert: | <b>003-06446</b> |

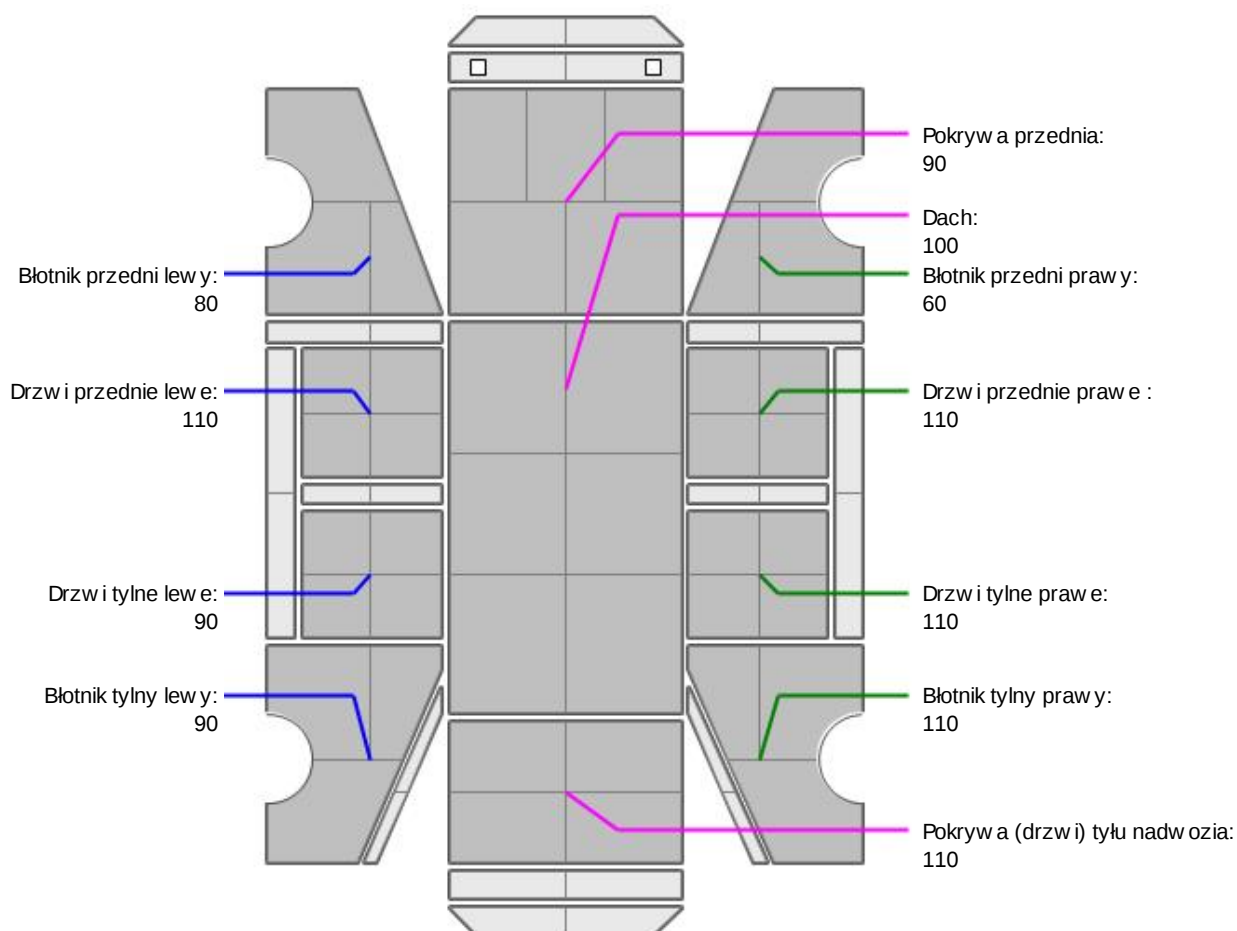
**KABINA KIEROWCY – Opis powłoki lakierowej**

| L.p. | Nazwa elementu | L / P | Grubość powłoki [μm] | Opis |
| 1 | Pokrywa przednia | | 90 | |
| 2 | Dach | | 100 | |
| 3 | Błotnik przedni | L | 80 | |
| 4 | Drzwi przednie | L | 110 | |
| 5 | Drzwi tylne | L | 90 | |
| 6 | Błotnik tylny | L | 90 | |
| 7 | Błotnik przedni | P | 60 | |
| 8 | Drzwi przednie | P | 110 | |
| 9 | Drzwi tylne | P | 110 | |
| 10 | Błotnik tylny | P | 110 | |
| 11 | Pokrywa (drzwi) tyłu nadwozia | | 110 | |

Podane przedziały grubości powłoki lakierowej poszczególnych elementów dotyczą wyłącznie punktów pomiarowych, tj. trzech wybranych miejsc na danym elemencie nadwozia. Nie oznacza to, że w pozostałych obszarach danego elementu grubość powłoki jest jednakowa ani że nie może wykroczyć poza wskazane zakresy. Pomiary wykonano urządzeniem będącym w posiadaniu rzeczoznawcy. Pomiar wykonany innym przyrządem może się różnić.
