## Poglądowy Raport Stanu Technicznego

Zadanie: Ocena stanu technicznego i określenie wartości rynkowej pojazdu

| DANE IDENTYFIKACYJNE POJAZDU | | Dane: [O] II-2026 | |
|---|---|---|---|
| Marka: | SKODA | Nr rejestracyjny: | PO3WW51 |
| Model pojazdu: | Superb III 2.0 TDI MR`20 E6d | Nr Info-Ekspert: | 034-04352 |

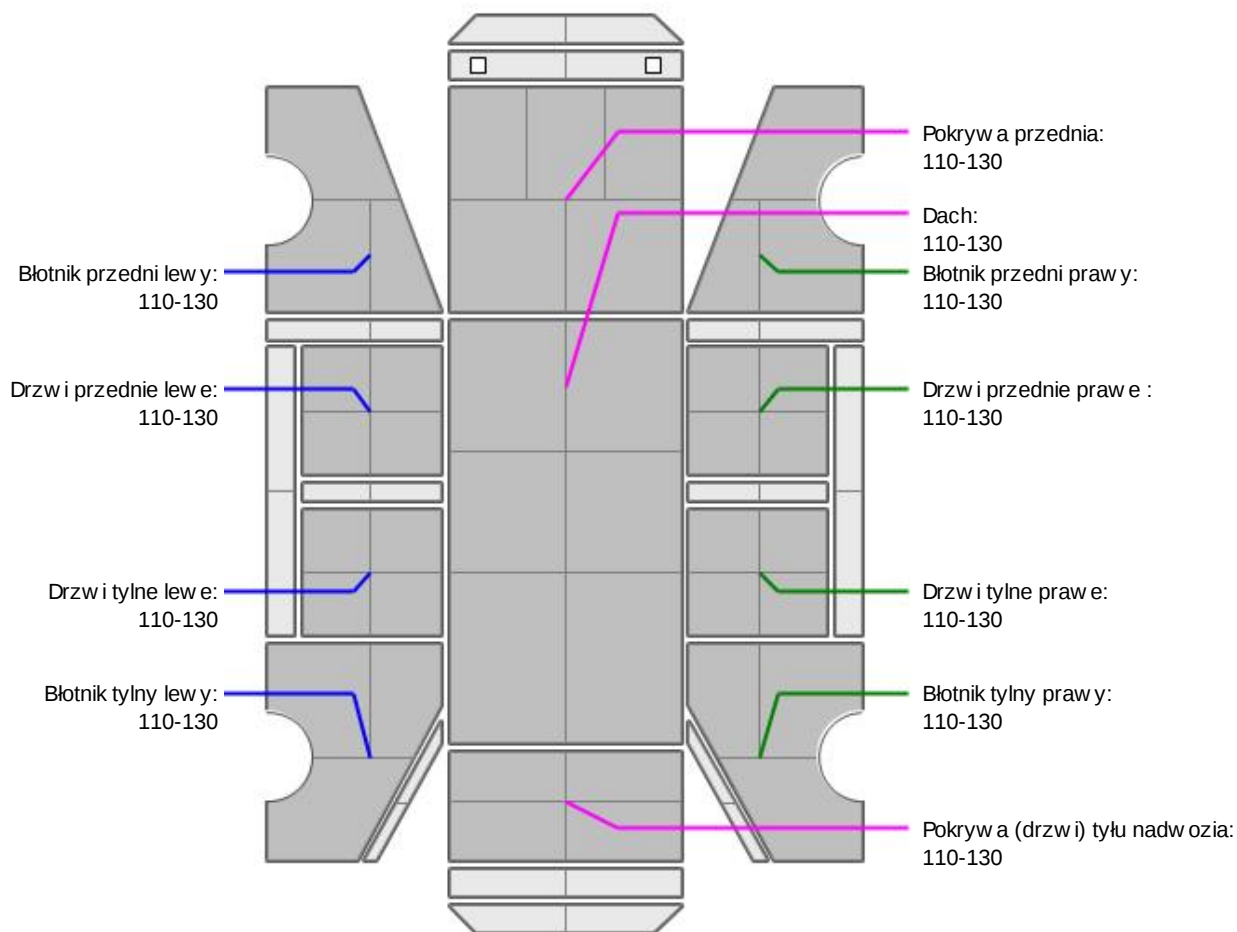
## NADWOZIE – Opis powłoki lakierowej

| L.p. | Nazwa elementu | L / P | Grubość powłoki [μm] | Opis |
| 1 | Pokrywa przednia | | 110-130 | |
| 2 | Dach | | 110-130 | |
| 3 | Błotnik przedni | L | 110-130 | |
| 4 | Drzwi przednie | L | 110-130 | |
| 5 | Drzwi tylne | L | 110-130 | |
| 6 | Błotnik tylny | L | 110-130 | |
| 7 | Błotnik przedni | P | 110-130 | |
| 8 | Drzwi przednie | P | 110-130 | |
| 9 | Drzwi tylne | P | 110-130 | |
| 10 | Błotnik tylny | P | 110-130 | |
| 11 | Pokrywa (drzwi) tyłu nadwozia | | 110-130 | |

Podane przedziały grubości powłoki lakierowej poszczególnych elementów dotyczą wyłącznie punktów pomiarowych, tj. trzech wybranych miejsc na danym elemencie nadwozia. Nie oznacza to, że w pozostałych obszarach danego elementu grubość powłoki jest jednakowa ani że nie może wykroczać poza wskazane zakresy. Pomiary wykonano urządzeniem będącym w posiadaniu rzeczoznawcy. Pomiar wykonany innym przyrządem może się różnić.
