Nr zlecenia: 37/23/01/2026/CarArena STANDARD

## WYCENA WARTOŚCI

Zadanie: Ocena stanu technicznego i określenie wartości rynkowej pojazdu

| DANE IDENTYFIKACYJNE POJAZDU | | Dane: [O] II-2026 | |
|---|---|---|---|
| Marka: | SKODA | Nr rejestracyjny: | PO1WP39 |

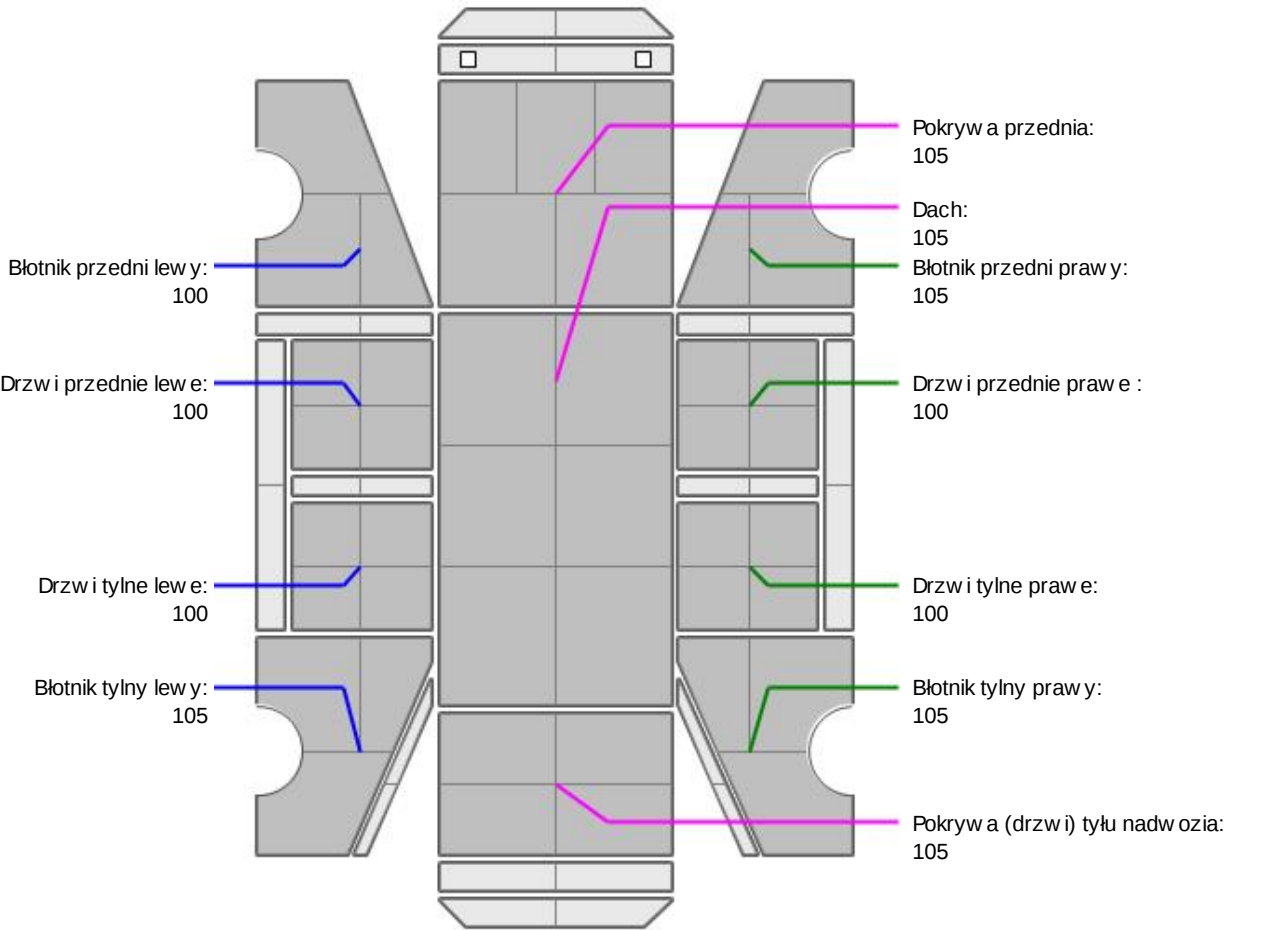
KABINA KIEROWCY – Opis powłoki lakierowej

| L.p. | Nazwa elementu | L / P | Grubość powłoki [µm] | Opis |
| 1 | Pokrywa przednia | | 105 | |
| 2 | Dach | | 105 | |
| 3 | Błotnik przedni | L | 100 | |
| 4 | Drzwi przednie | L | 100 | |
| 5 | Drzwi tylne | L | 100 | |
| 6 | Błotnik tylny | L | 105 | |
| 7 | Błotnik przedni | P | 105 | |
| 8 | Drzwi przednie | P | 100 | |
| 9 | Drzwi tylne | P | 100 | |
| 10 | Błotnik tylny | P | 105 | |
| 11 | Pokrywa (drzwi) tyłu nadwozia | | 105 | |

Podane przedziały grubości powłoki lakierowej poszczególnych elementów dotyczą wyłącznie punktów pomiarowych, tj. trzech wybranych miejsc na danym elemencie nadwozia. Nie oznacza to, że w pozostałych obszarach danego elementu grubość powłoki jest jednakowa ani że nie może wykroczyć poza wskazane
