Nr zlecenia: 01/30/01/2026/CarArena STANDARD

## WYCENA WARTOŚCI

Zadanie: Ocena stanu technicznego i określenie wartości rynkowej pojazdu

| DANE IDENTYFIKACYJNE POJAZDU | | Dane: [D] II-2026 | |
|---|---|---|---|
| Model pojazdu: | FT 350 2.2 TDCi MR`14 E5 3.5t | Nr Info-Ekspert: | 011-08096 |

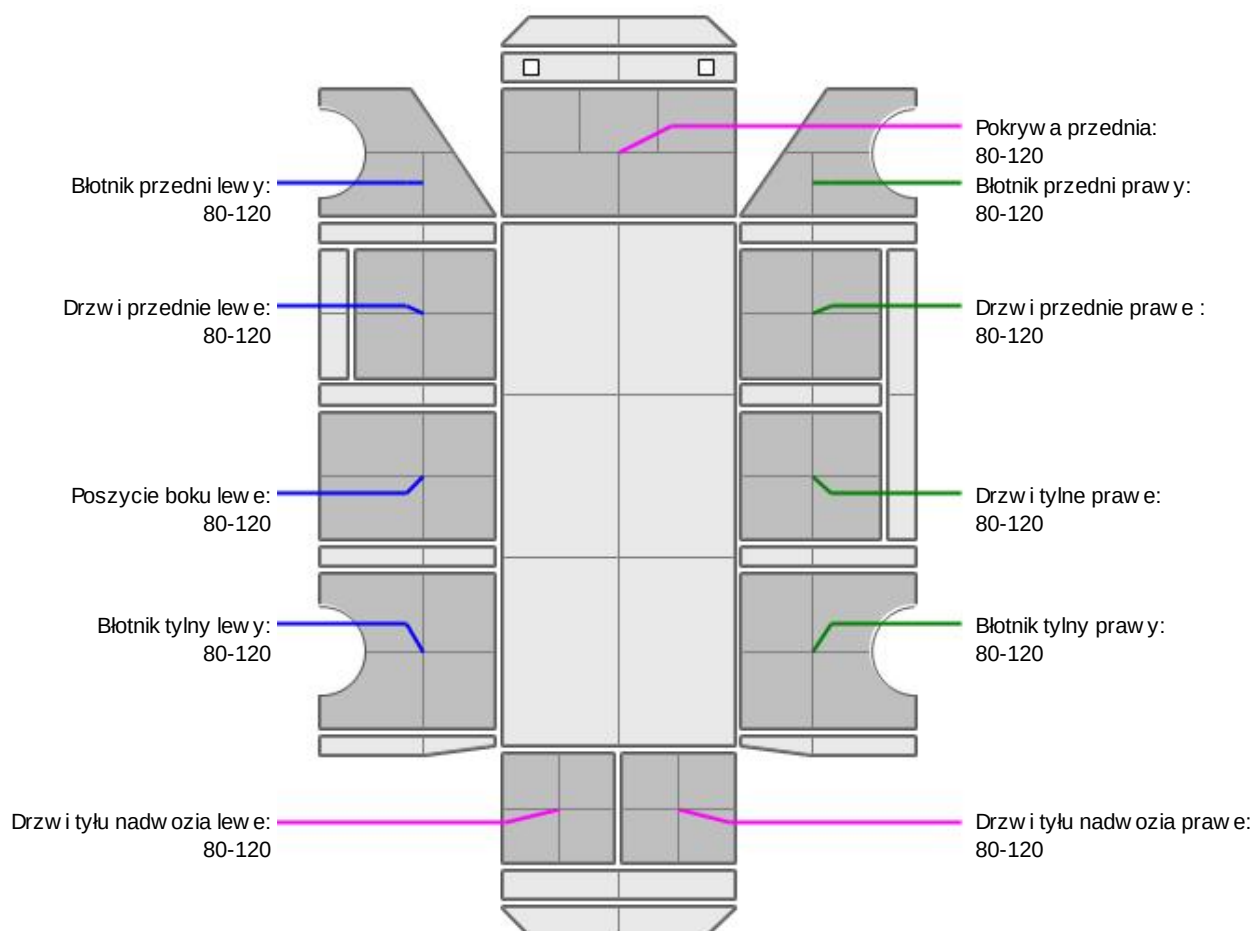
## NADWOZIE – Opis powłoki lakierowej

| L.p. | Nazwa elementu | L / P | Grubość powłoki [μm] | Opis |

Podane przedziały grubości powłoki lakierowej poszczególnych elementów dotyczą wyłącznie punktów pomiarowych, tj. trzech wybranych miejsc na danym elemencie nadwozia. Nie oznacza to, że w pozostałych obszarach danego elementu grubość powłoki jest jednakowa ani że nie może wykroczyć poza wskazane zakresy. Pomiary wykonano urządzeniem będącym w posiadaniu rzeczoznawcy. Pomiar wykonany innym przyrządem może się różnić.
