## WYCENA WARTOŚCI

Zadanie: Ocena stanu technicznego i określenie wartości rynkowej pojazdu

| DANE IDENTYFIKACYJNE POJAZDU (*) | | Dane: [C] II-2026 | |
|---|---|---|---|
| Marka: | MERCEDES-BENZ | Nr rejestracyjny: | WE0753T |
| Model pojazdu: | 818D Vario E4 7.5t | Nr Info-Ekspert: | 022-05228 |

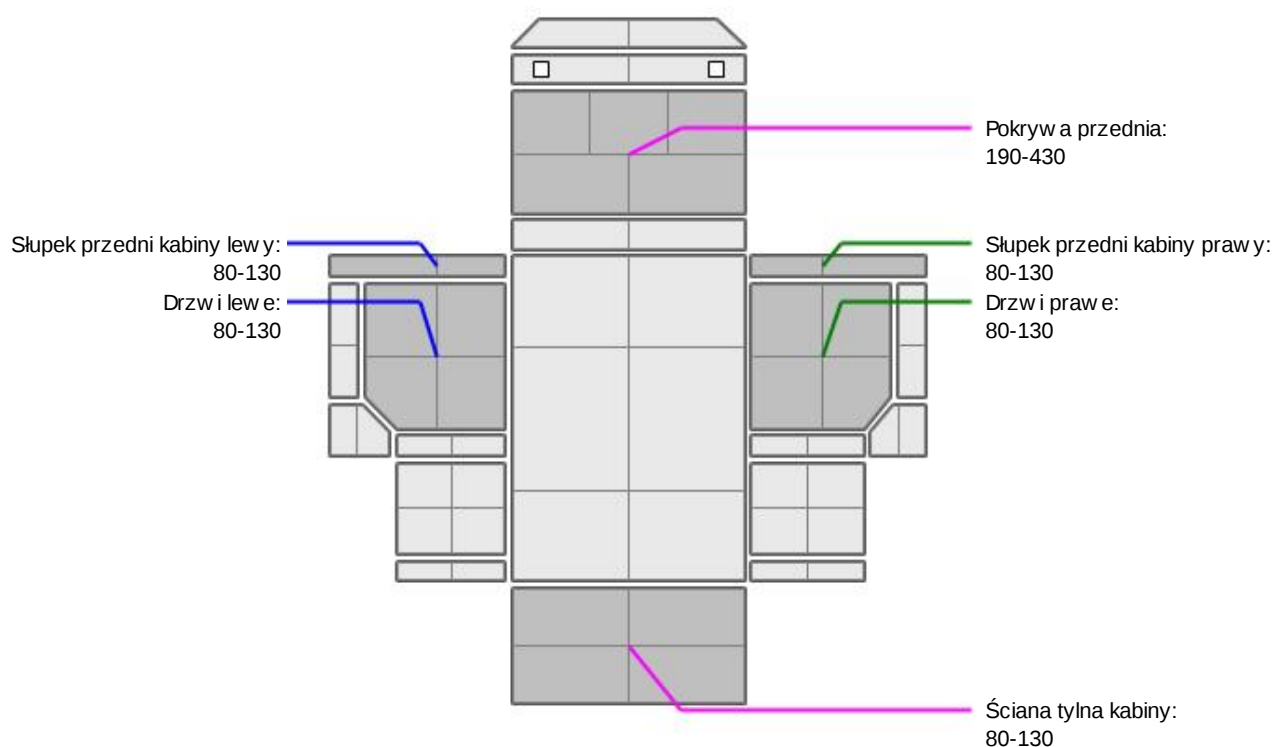
| L.p. | Nazwa elementu | L / P | Grubość powłoki [μm] | Opis |
| 1 | Pokrywa przednia | | 190-430 | |
| 2 | Słupek przedni kabiny | L | 80-130 | |
| 3 | Drzwi | L | 80-130 | |
| 4 | Słupek przedni kabiny | P | 80-130 | |

| 5 | Drzwi | P | 80-130 | |
| 6 | Ściana tylna kabiny | | 80-130 | |

Podane przedziały grubości powłoki lakierowej poszczególnych elementów dotyczą wyłącznie punktów pomiarowych, tj. trzech wybranych miejsc na danym elemencie nadwozia. Nie oznacza to, że w pozostałych obszarach danego elementu grubość powłoki jest jednakowa ani że nie może wykroczać poza wskazane zakresy. Pomiary wykonano urządzeniem będącym w posiadaniu rzeczoznawcy. Pomiar wykonany innym przyrządem może się różnić.
