Nr zlecenia: 125/07/01/2026/CarArena STANDARD

## Wycena wartości

Zadanie: Ocena stanu technicznego i określenie wartości rynkowej pojazdu

| DANE IDENTYFIKACYJNE POJAZDU | | Dane: [O] II-2026 | |
|---|---|---|---|
| Marka: | KIA | Nr rejestracyjny: | WL9193M |

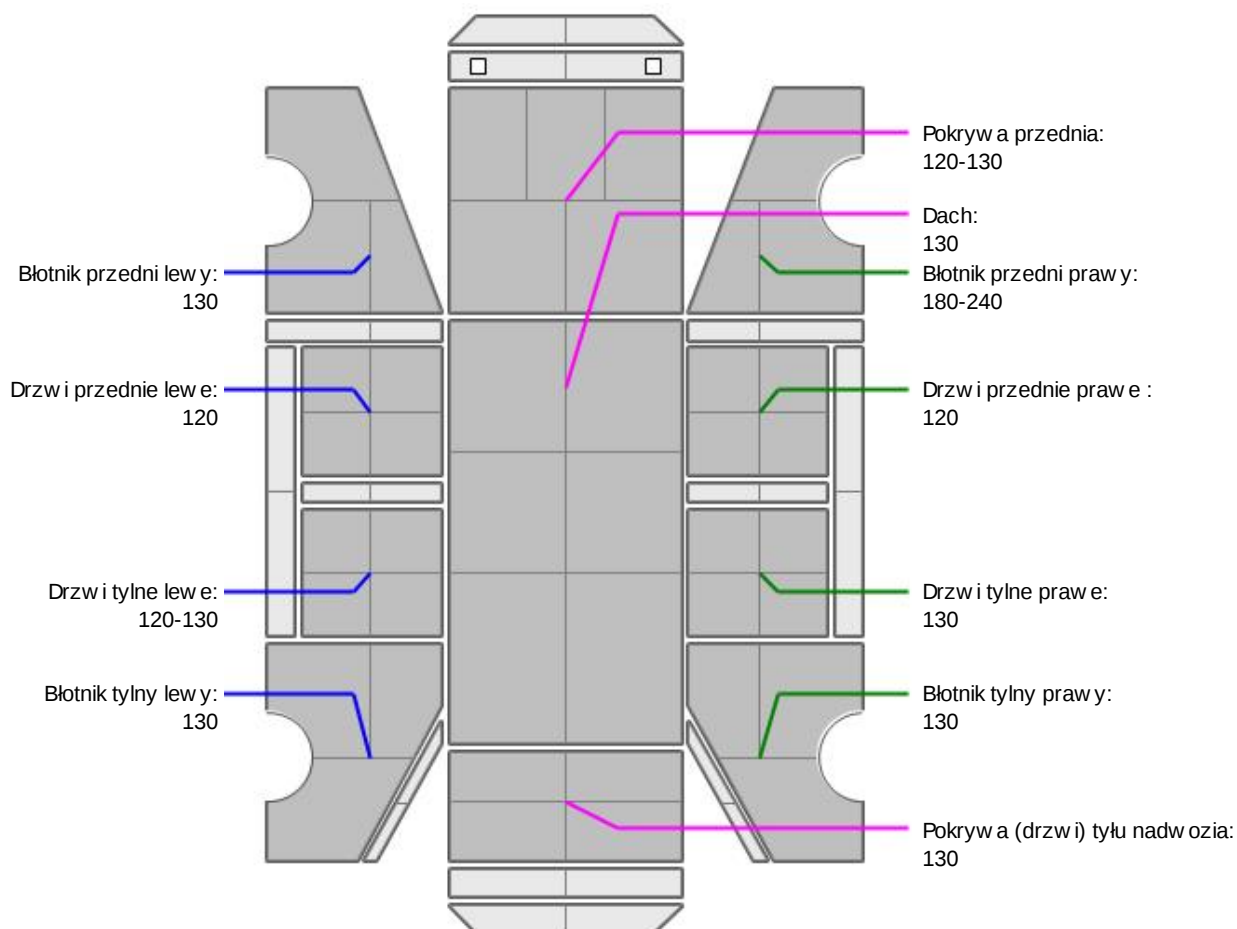
**NADWOZIE – Opis powłoki lakierowej**

| L.p. | Nazwa elementu | L / P | Grubość powłoki [μm] | Opis |
| 1 | Pokrywa przednia | | 120-130 | |
| 2 | Dach | | 130 | |
| 3 | Błotnik przedni | L | 130 | |
| 4 | Drzwi przednie | L | 120 | |
| 5 | Drzwi tylne | L | 120-130 | |
| 6 | Błotnik tylny | L | 130 | |
| 7 | Błotnik przedni | P | 180-240 | |
| 8 | Drzwi przednie | P | 120 | |
| 9 | Drzwi tylne | P | 130 | |
| 10 | Błotnik tylny | P | 130 | |
| 11 | Pokrywa (drzwi) tyłu nadwozia | | 130 | |

Podane przedziały grubości powłoki lakierowej poszczególnych elementów dotyczą wyłącznie punktów pomiarowych, tj. trzech wybranych miejsc na danym elemencie nadwozia. Nie oznacza to, że w pozostałych obszarach danego elementu grubość powłoki jest jednakowa ani że nie może wykraczać poza wskazane zakresy. Pomiary wykonano urządzeniem będącym w posiadaniu rzeczoznawcy. Pomiar wykonany innym przyrządem może się różnić.
