Nr zlecenia: 124/07/01/2026/CarArena STANDARD

Wycena wartości

Zadanie: Ocena stanu technicznego i określenie wartości rynkowej pojazdu

DANE IDENTYFIKACYJNE POJAZDU		Dane: [O] II-2026
Rodzaj pojazdu:	Samochód osobowy	VIN: U 5 Y H 1 5 1 3 A K L 0 6 4 8 3 1
Marka:	KIA	Nr rejestracyjny: WL8712M
Model pojazdu:	Ceed 1.4 MR`18 E6	Nr Info-Ekspert: 052-01231
Wersja:	S	Rok produkcji: 2019
Wskazanie drogomierza	172818 km	
Data pierwszej rejestracji	2019/06/13	
Data wartości badania technicznego	2026/05/16	
Rodzaj nadwozia	hatchback 5 drzwiowy	
Dop. masa cała.	1760 kg	
Jednostka napędowa	z zapłonem iskrowym (wtrysk)	
Pojemność / Moc silnika	1368 ccm / 74kW (101KM)	
Liczba cylindrów / Układ cylindrów / Liczba zaworów	4 / rzędowy / 16	
Rodzaj skrzyni biegów	manualna	
Rodzaj napędu	przedni (4x2)	
Kolor powłoki lakierowej, (rodzaj lakieru)	Biały 2-warstwowy typu uni

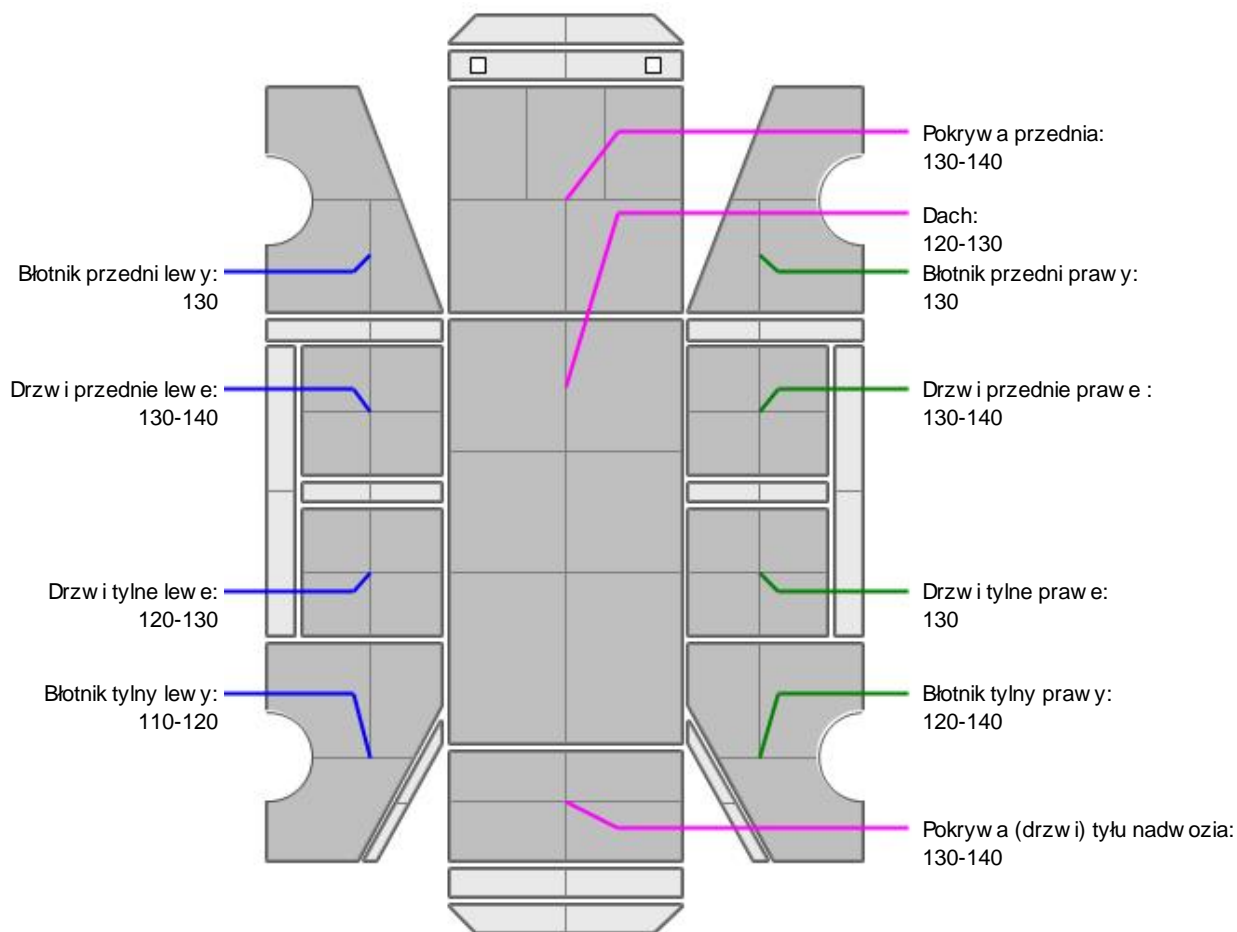
NADWOZIE – Opis powłoki lakierowej

L.p.	Nazwa elementu	L / P	Grubość powłoki [µm]	Opis
1	Pokrywa przednia		130-140	
2	Dach		120-130	
3	Błotnik przedni	L	130	
4	Drzwi przednie	L	130-140	
5	Drzwi tylne	L	120-130	
6	Błotnik tylny	L	110-120	
7	Błotnik przedni	P	130	
8	Drzwi przednie	P	130-140	
9	Drzwi tylne	P	130	
10	Błotnik tylny	P	120-140	
11	Pokrywa (drzwi) tyłu nadwozia		130-140

Podane przedziały grubości powłoki lakierowej poszczególnych elementów dotyczą wyłącznie punktów pomiarowych, tj. trzech wybranych miejsc na danym elemencie nadwozia. Nie oznacza to, że w pozostałych obszarach danego elementu grubość powłoki jest jednakowa ani że nie może wykraczać poza wskazane zakresy. Pomiary wykonano urządzeniem bezdźwiękowym w posiadaniu rzeczoznawcy. Pomiar wykonany innym przyrządem może się różnić.
