Nr zlecenia: 25/04/12/2025/CarArena STANDARD

## WYCENA WARTOŚCI

Zadanie: Ocena stanu technicznego i określenie wartości rynkowej pojazdu

Model pojazdu: **Passat B8 2.0 TDI-CR MR`20 E6d**

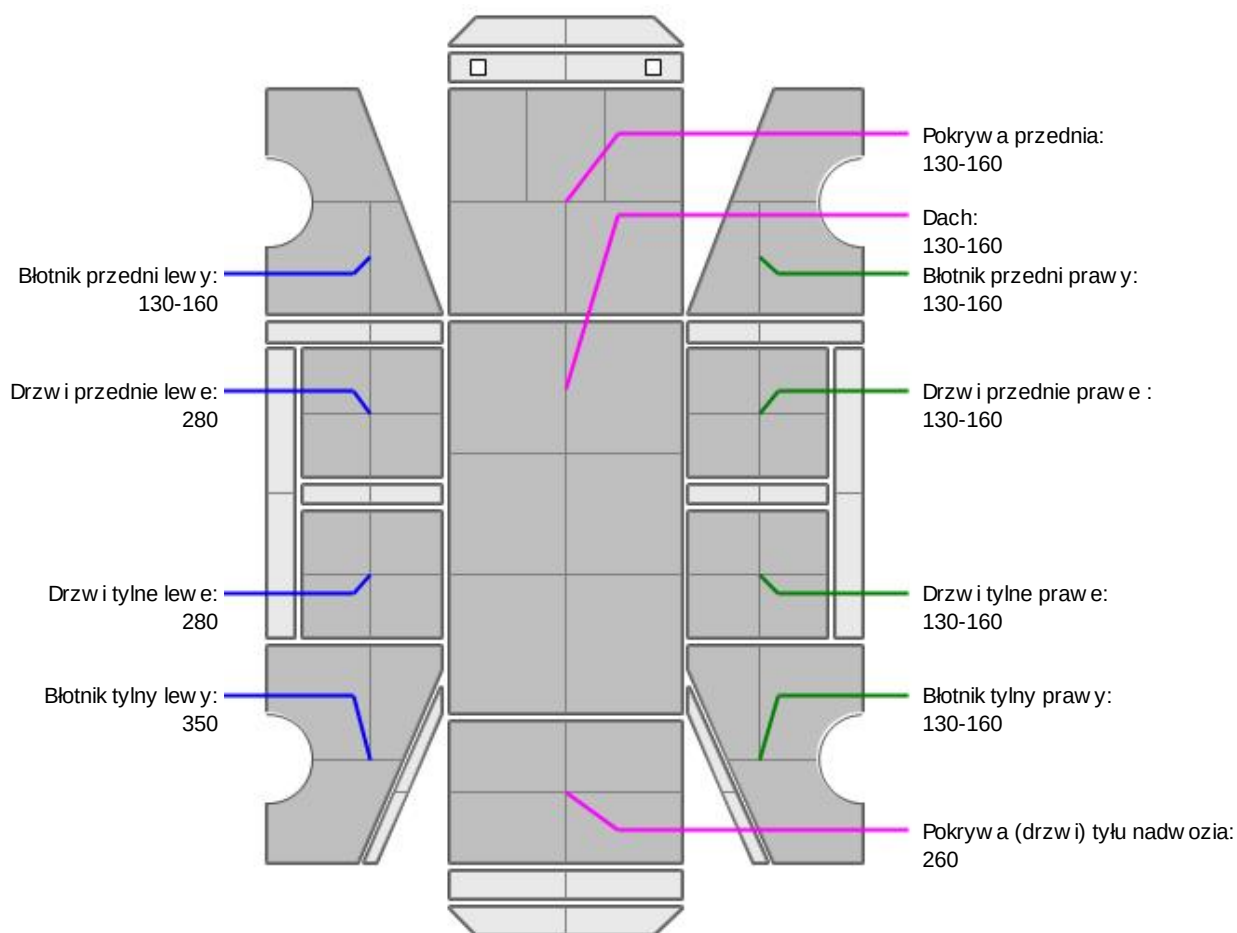
## KABINA KIEROWCY – Opis powłoki lakierowej

| L.p. | Nazwa elementu | L / P | Grubość powłoki [ $\mu\text{m}$ ] | Opis |
| 1 | Pokrywa przednia | | 130-160 | |
| 2 | Dach | | 130-160 | |
| 3 | Błotnik przedni | L | 130-160 | |
| 4 | Drzwi przednie | L | 280 | |
| 5 | Drzwi tylne | L | 280 | |
| 6 | Błotnik tylny | L | 350 | |
| 7 | Błotnik przedni | P | 130-160 | |
| 8 | Drzwi przednie | P | 130-160 | |
| 9 | Drzwi tylne | P | 130-160 | |
| 10 | Błotnik tylny | P | 130-160 | |
| 11 | Pokrywa (drzwi) tyłu nadwozia | | 260 | |

Podane przedziały grubości powłoki lakierowej poszczególnych elementów dotyczą wyłącznie punktów pomiarowych, tj. trzech wybranych miejsc na danym elemencie nadwozia. Nie oznacza to, że w pozostałych obszarach danego elementu grubość powłoki jest jednakowa ani że nie może wykroczyć poza wskazane zakresy. Pomiary wykonano urządzeniem będącym w posiadaniu rzeczoznawcy. Pomiar wykonany innym przyrządem może się różnić.
