Nr zlecenia: 03/30/01/2026/STELLANTIS CarArena

## WYCENA WARTOŚCI

Zadanie: Ocena stanu technicznego i określenie wartości rynkowej pojazdu

| DANE IDENTYFIKACYJNE POJAZDU | | Dane: [T] II-2026 | |
|---|---|---|---|
| Marka: | <b>CITROËN</b> | Nr rejestracyjny: | <b>CB440RE</b> |

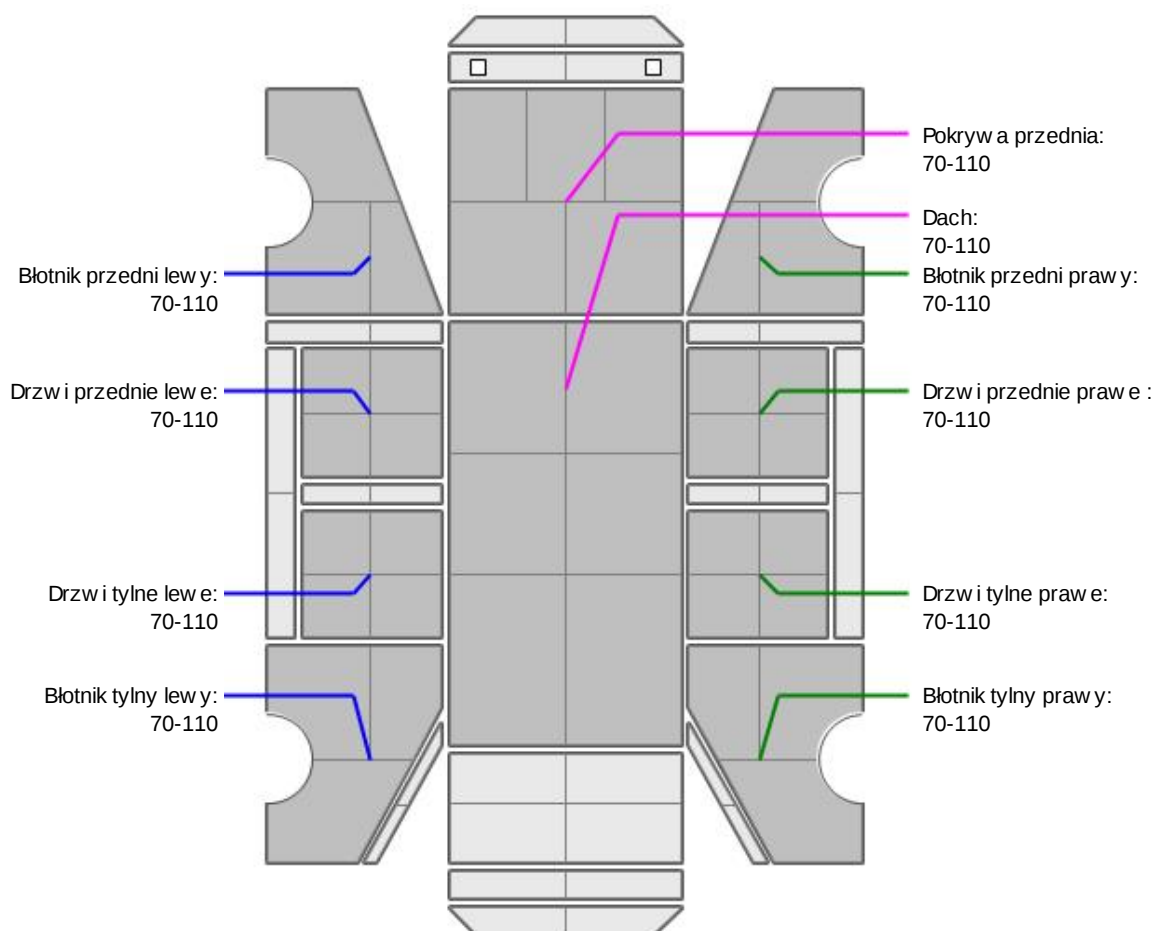
## NADWOZIE – Opis powłoki lakierowej

| L.p. | Nazwa elementu | L / P | Grubość powłoki [µm] | Opis |
| 1 | Pokrywa przednia | | 70-110 | |
| 2 | Dach | | 70-110 | |
| 3 | Błotnik przedni | L | 70-110 | |
| 4 | Drzwi przednie | L | 70-110 | |
| 5 | Drzwi tylne | L | 70-110 | |
| 6 | Błotnik tylny | L | 70-110 | |
| 7 | Błotnik przedni | P | 70-110 | |
| 8 | Drzwi przednie | P | 70-110 | |
| 9 | Drzwi tylne | P | 70-110 | |
| 10 | Błotnik tylny | P | 70-110 | |

Podane przedziały grubości powłoki lakierowej poszczególnych elementów dotyczą wyłącznie punktów pomiarowych, tj. trzech wybranych miejsc na danym elemencie nadwozia. Nie oznacza to, że w pozostałych obszarach danego elementu grubość powłoki jest jednakowa ani że nie może wykroczać poza wskazane zakresy. Pomiary wykonano urządzeniem będącym w posiadaniu rzeczoznawcy. Pomiar wykonany innym przyrządem może się różnić.
